MINISTÉRIO DAS OBRAS PÚBLICAS, TRANSPORTES E COMUNICAÇÕES
GABINETE DE PREVENÇÃO E INVESTIGAÇÃO DE ACIDENTES COM AERONAVES
GPIAA

RELATÓRIO SUMÁRIO DE INCIDENTE COM AERONAVE

Data/hora: 2008 / 06 / 27 @ 19:00 UTC	Proc. nº: 20 / SUM / 2008
Operador: Aero Clube de Pias Longas	Tipo de Incid.: Operação
Id. da aeronave: ULM Tecnam P-92 Echo, reg. CS-UHB	
Local: Pista ULM de Pias Longas, Ourém	
Tipo de voo: Instrução	Fase do voo / Operação: Rolagem
Ocupantes: 2 Tripulantes + 0 Pax	Lesões: Nil
Danos na Aeronave: Pontas do hélice danificadas

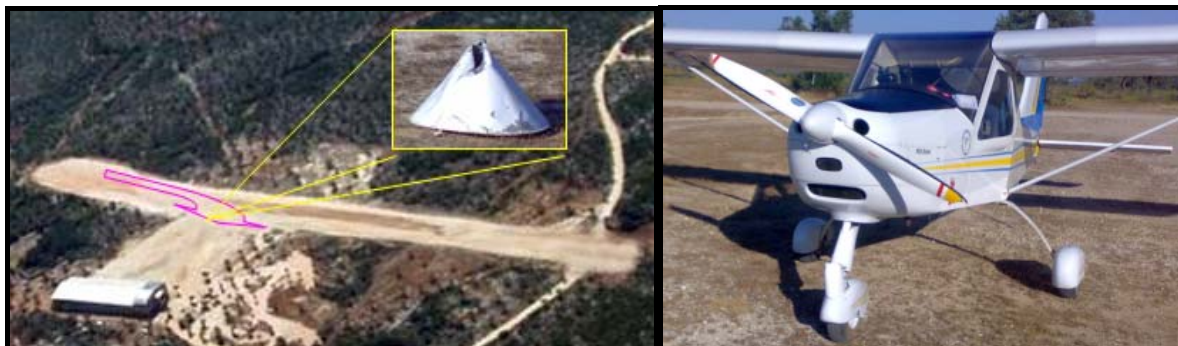
Figura Nº 1

Ao sair da pista para a placa de estacionamento, o aluno falhou a primeira saída e, ao tentar sair na segunda ligação à placa de estacionamento, não se apercebeu da presença de um marcador da pista (o qual serve também para delimitar os dois caminhos de rolagem) e foi ali embater com o hélice, tendo provocado alguns danos (*figura nº 1*).

O facto de o motor rodar a baixas RPM e a transmissão ser efectuada através de uma caixa redutora, a colisão do hélice não provocou danos na cambota do motor.

Dada a qualidade dos materiais de fabrico do hélice (madeira) não permitir a sua recuperação, o mesmo foi substituído e efectuado ensaio ao motor. Confirmada a operacionalidade do mesmo, o ULM foi libertado para voo.

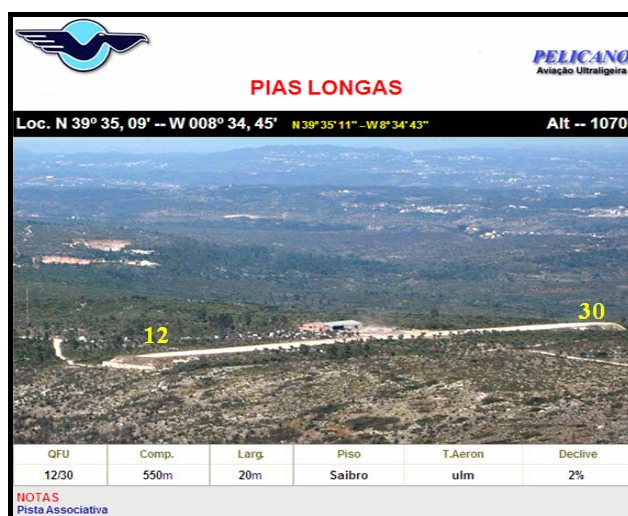
Figura Nº 2

A ligação da placa à pista é feita por um único caminho que se convencionou dividido em dois taxiways, separados por uma linha virtual (não existe marcação pintada no solo) demarcada por um cone metálico marcador dos limites da pista.

Por razões não esclarecidas, naquele dia, o referido cone encontrava-se desviado cerca de cinco metros para a frente da sua posição normal (no sentido da pista 30).

A cor pouco contrastante do cone com o solo da pista poderia ter afectado a sua percepção por parte dos pilotos, mas o piloto instrutor tinha uma larga experiência de operação naquela pista e deveria estar familiarizado com a posição dos marcadores.

- 2º Dos responsáveis pelos aeródromos para a necessidade de criar as condições necessárias para que seja possível operar em condições de segurança, procurando cumprir com as recomendações do Anexo 14 da ICAO e com as normas definidas pela Autoridade Aeronáutica (*Regulamento Nº 164/2006*), especialmente no que se refere às condições das pistas, sua sinalização e localização dos obstáculos, bem como os serviços acessórios de informação de voo e procedimentos operacionais na área do aeródromo.
