MINISTÉRIO DAS OBRAS PÚBLICAS, TRANSPORTES E COMUNICAÇÕES
GABINETE DE PREVENÇÃO E INVESTIGAÇÃO DE ACIDENTES COM AERONAVES
GPIAA

RELATÓRIO SUMÁRIO DE INCIDENTE COM AERONAVE

Data/hora: 2008 / 05 / 05 @ 14:03 UTC	Proc. nº: 10 / SUM / 2008
Operador: LEÁVIA, Escola de Aviação, Lda	Tipo de Incid.: Operação
Id. da aeronave: Cessna 152, matrícula CS-AVC	
Local: Aeródromo Municipal de Cascais (LPCS)	
Tipo de voo: Instrução	Fase do voo / Operação: Aterragem
Ocupantes: 1 Tripulante + 0 Pax	Lesões: Nil
Danos na Aeronave: Danos ligeiros no trem de nariz, hélice e bordo de ataque da asa esquerda.	
Outros Danos: Danos ligeiros na vedação da vala de escoamento de águas pluviais.

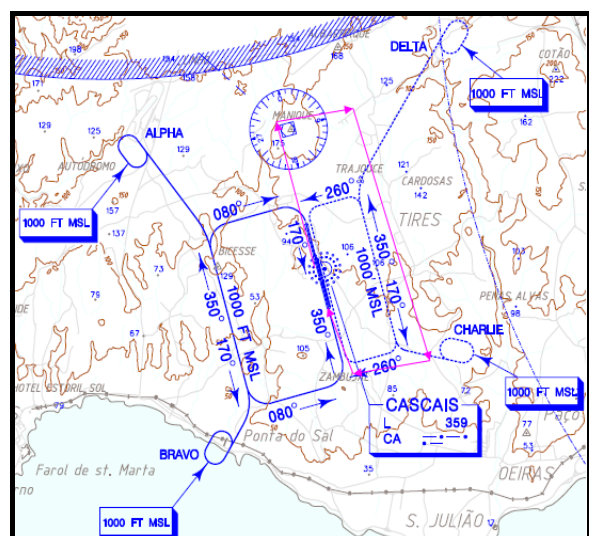
Figura Nº 1

Em virtude da acumulação de tráfego, descolando e aterrando na pista 35, a Torre ordenou a manutenção do rumo da pista, após o primeiro “tocar-e-andar”, prolongando o circuito até ao monte de Manique, seguido de voltas pela direita, ao contrário do que é normal para esta pista (figura nº 1).

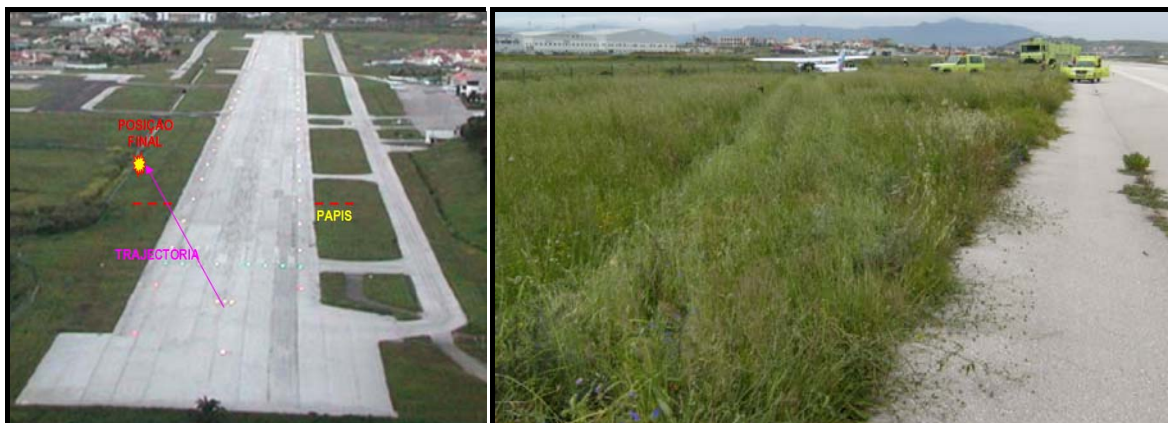
Figura Nº 2

De imediato, antes ainda de ter pousado a roda de nariz no asfalto, o piloto sentiu a asa direita a levantar e a aeronave começou a desviar-se para a esquerda (*figura nº 2*).

Sem conseguir controlar a aeronave, esta saiu da pista, continuou pela relva sempre a direito e só se imobilizou quando colidiu com a cerca que separa a zona da pista da vala de drenagem de águas pluviais, conhecida como “Ribeira das Marianas”, a qual segue ao longo da pista, a céu aberto, cerca de 25m a oeste da linha central.

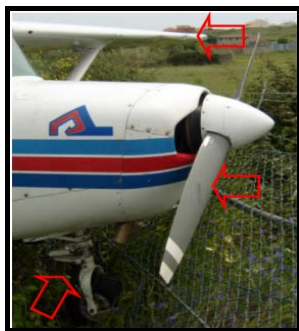
Figura Nº 3

A asa esquerda colidiu com um dos postes de suporte da vedação e sofreu algumas mossas.

A perna do trem de proa colidiu com a rede e sofreu danos ligeiros.

O hélice embateu na rede mas, devido às baixas rotações do motor, sofreu apenas uma leve abrasão numa das pás.

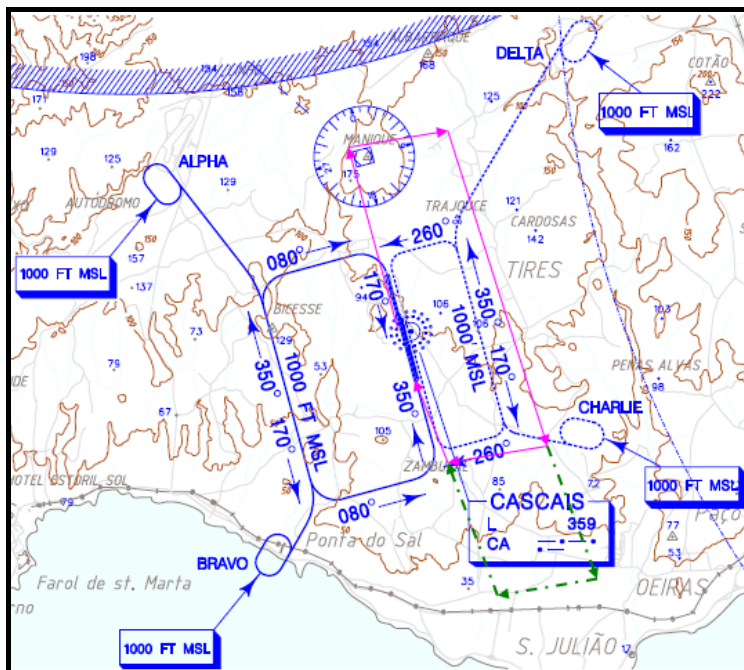
Figura Nº 4

Um prolongamento do vento de cauda, à semelhança da linha de subida, teria o mesmo efeito na separação do tráfego e não causaria tão grande traumatismo no piloto, o que bloqueou a sua reacção (*figura nº 4*).
