MINISTÉRIO DAS OBRAS PÚBLICAS, TRANSPORTES E COMUNICAÇÕES  
GABINETE DE PREVENÇÃO E INVESTIGAÇÃO DE ACIDENTES COM AERONAVES  
**GPIAA**

## **RELATÓRIO FINAL DE ACIDENTE**

**Modelo: AS – 350 B-2**

**CS-HEY**

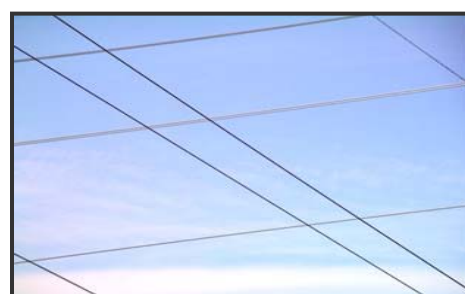
A operação desenrolava-se num local montanhoso e com declives acentuados, onde havia linhas eléctricas de média tensão, não balizadas, que se distendiam ao longo da margem esquerda do rio. E, linhas eléctricas de alta tensão, balizadas, que se cruzavam de forma perpendiculares àquelas, a cerca de 500 metros à frente do ponto de largada.

Figura nº 2. Linhas de alta tensão.

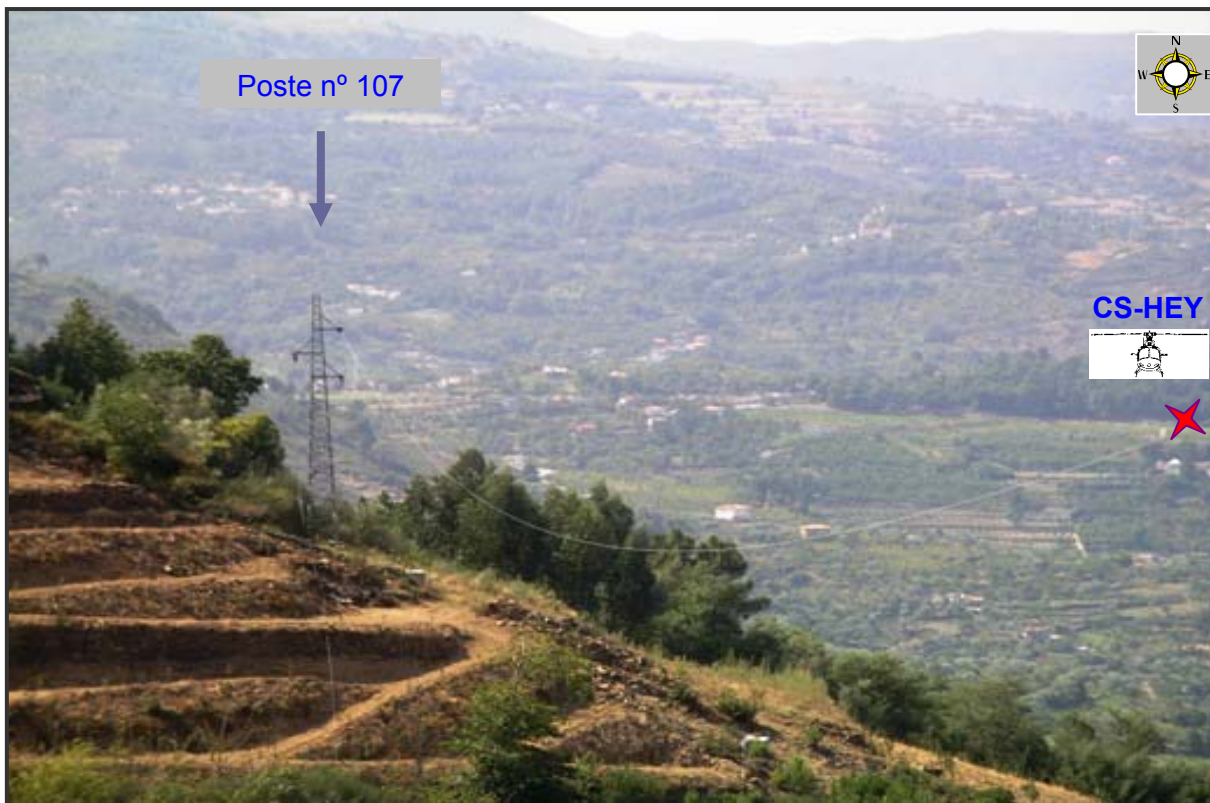
O vale era atravessado por uma linha eléctrica de média tensão, a 30 kV, com uma cota máxima de 428,00 metros. A distância entre os postes de suporte (nº 107 e 108) era de 383,20 metros.

Figura nº 3. Local da colisão com os cabos (Fotografia tirada no dia seguinte)

Enquanto o helicóptero subia e voltava pela esquerda, o piloto, sentado na cadeira do lado direito e olhando para a esquerda em direcção ao local de largada, não visualizou do lado direito o poste de apoio (nº 107) da linha de média tensão, referenciado nas figuras nº 3 & 4, o que lhe teria permitido constatar sobre a presença da linha naquele local.

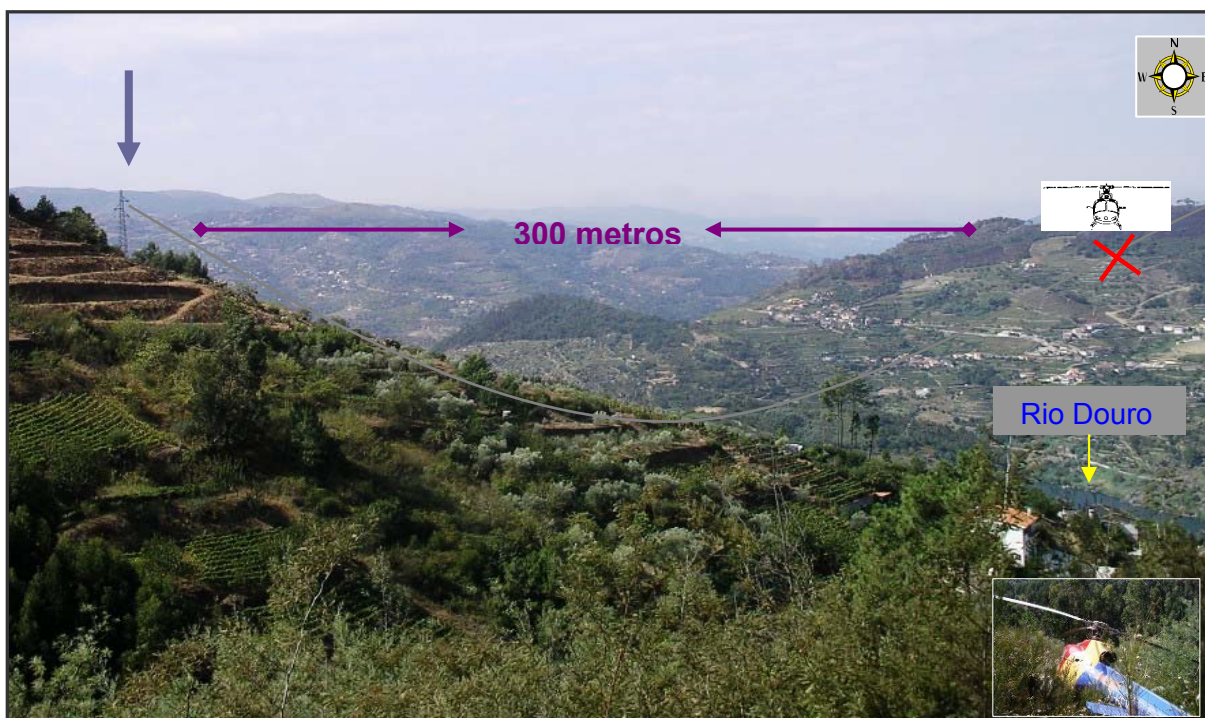
Figura Nº 4. Vista do local do acidente (fotografia tirada no dia seguinte)

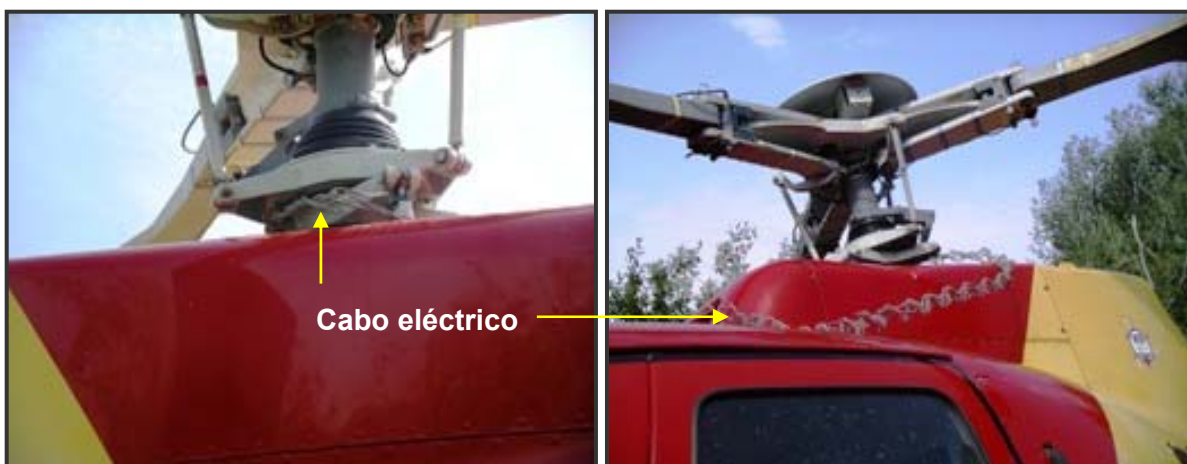
O helicóptero acabaria por embater em dois cabos eléctricos. Um dos cabos enganchou no patim direito arrancando-o. O outro cabo atingiu a parte superior da cabine e resvalou em direcção ao rotor principal acabando por partir e enrolar-se nos tirantes acoplados ao prato do colectivo provocando falha parcial de potência do motor e a diminuição de rotações do rotor principal.

O segundo cabo atingiu o helicóptero na parte superior da cabine de pilotagem, por onde resvalou em direcção ao rotor principal, acabando por se enrolar nos tirantes do prato do colectivo.

Figuras nº 5 & 6. Pormenores do prato do passo colectivo com o cabo enrolado.

Que promova uma campanha de sensibilização dirigida a pilotos e operadores de trabalho aéreo, sobre os riscos associados à colisão de aeronaves com cabos eléctricos, e que incentive a instalação de dispositivos corta cabos nas aeronaves envolvidas em operações de combate de incêndios florestais **RECOMENDAÇÃO Nº 04/2010**.

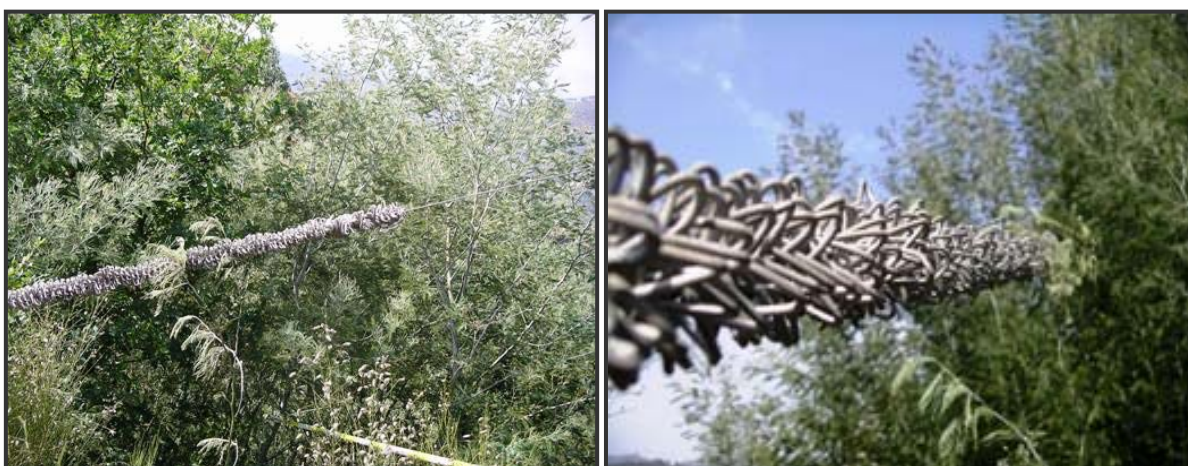
O helicóptero apresentava-se compactado e orientado a oeste. O patim direito foi encontrado do lado direito, a cerca de 10 metros, com sinais de ter sido arrancado dos pontos de fixação por acção do cabo ao qual ainda se encontrava agarrado.

Figuras 7 & 8. Pormenores do cabo eléctrico que ficou agarrado ao patim direito
