RELATÓRIO FINAL DE ACIDENTE

AVIOARTE SERVIÇOS AÉREOS, Lda

Beechcraft 99

RELATÓRIO FINAL DE ACIDENTE Nº 29/ACCID/2009

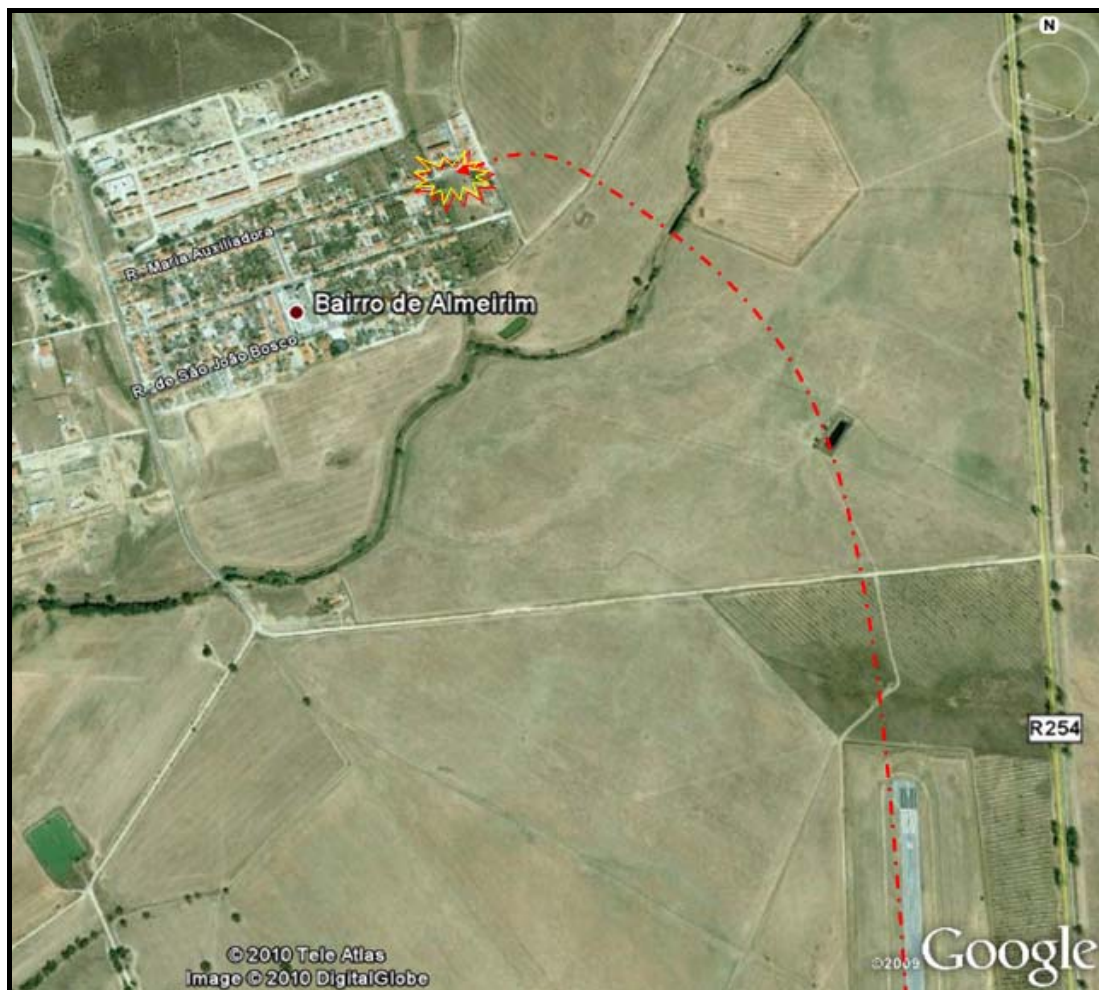
Figura Nº 1

A aeronave havia colidido com um prédio de habitação, na rua Maria Auxiliadora, no Bairro de Almeirim, situado a 1160m de distância do topo da pista, no rumo 330° (*figura nº 1*). Após a colisão com o prédio, a aeronave precipitou-se no solo, em voo invertido, incendiando-se de imediato.

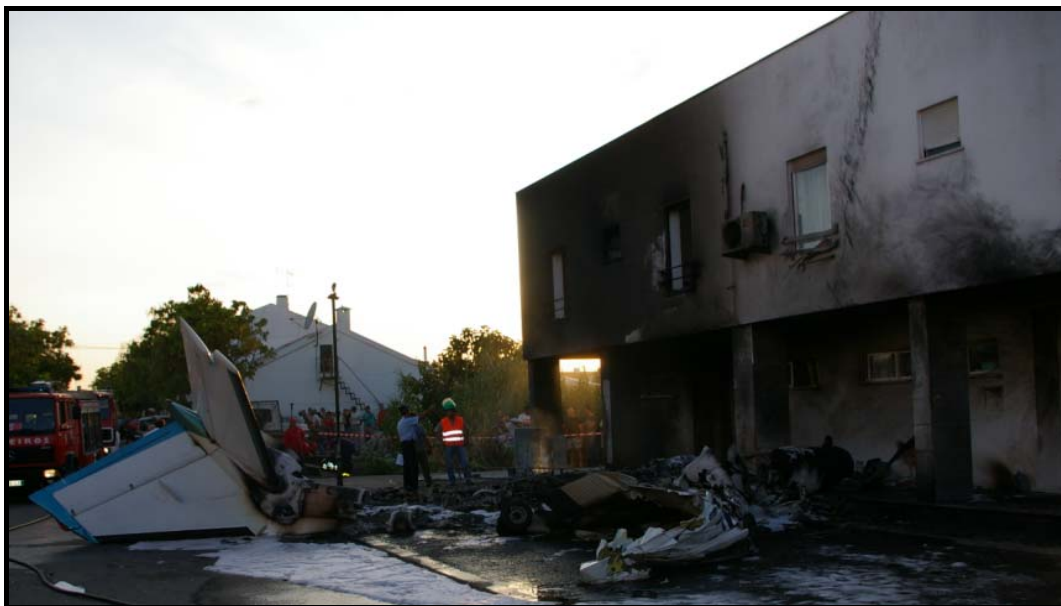
Figura Nº 2

A aeronave ficou destruída e foi consumida pelo fogo (*figura nº 2*).

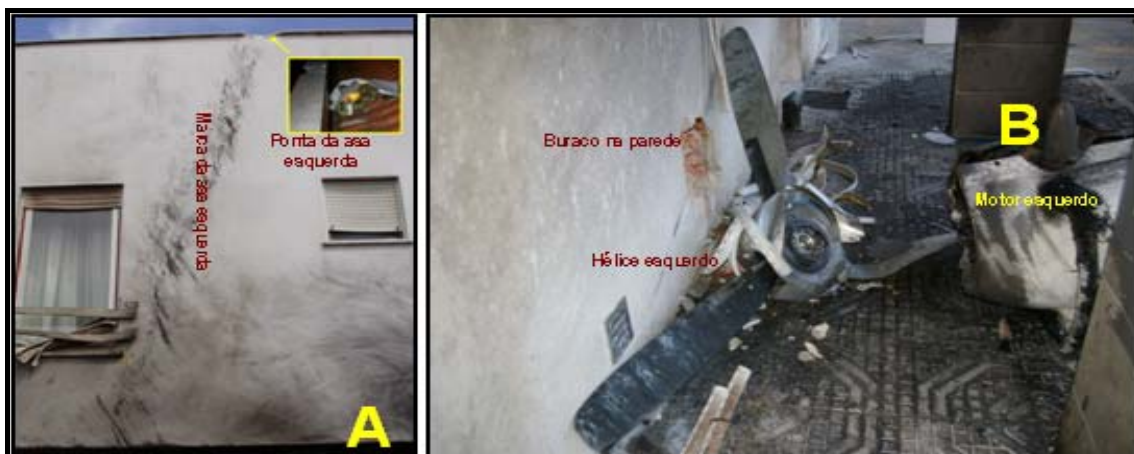
Figura Nº 9

Da observação do local do acidente constatou-se que a aeronave colidiu com o prédio de habitação numa posição muito próxima do voo invertido. A asa esquerda foi a primeira a colidir com o telhado, onde deixou a ponta, vindo a deslizar ao longo da parede até ao solo (figura nº 9A).

A colisão com o solo deu-se em posição invertida, com o nariz ligeiramente em baixo e a aeronave voltada de frente para o prédio. O motor esquerdo soltou-se da asa, o hélice separou-se por fractura do veio e foi embater na parede de uma residência (*figura nº 9B*).

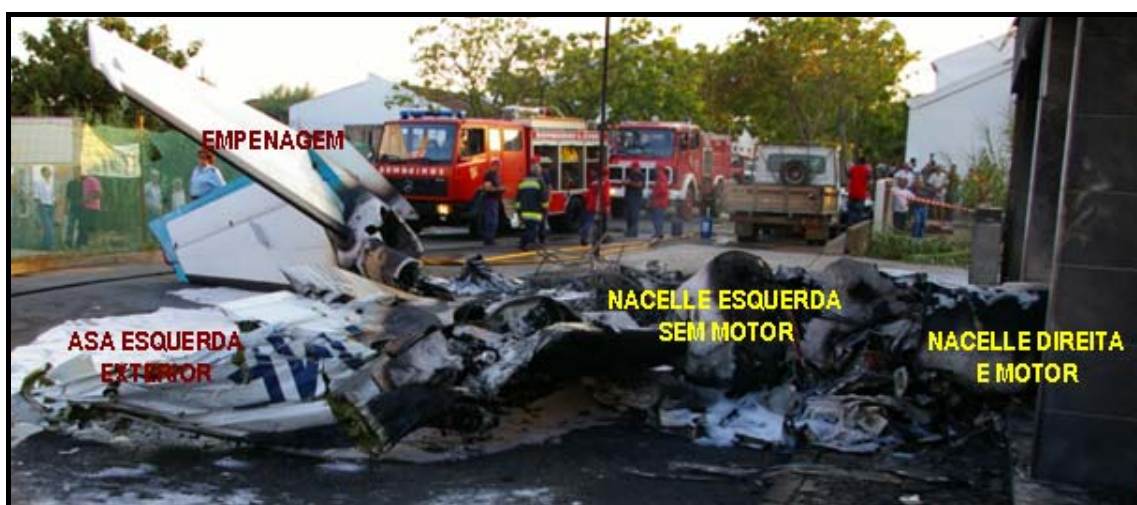
Figura Nº 10

O nariz e o hélice direito embateram mais ao lado, numa coluna da habitação, a caixa redutora do hélice direito fracturou e este separou-se do respectivo motor ficando debaixo dos destroços, que se encontravam sobre a calçada, em posição invertida.

O fogo consumiu toda a fuselagem, asa direita, nacelle e motor direito, que ficaram calcinados. Consumiu parcialmente a parte interior da asa esquerda, nacelle e motor esquerdo. A empennagem e a parte exterior da asa esquerda foram poupadas pelo fogo (*figura nº 10*).

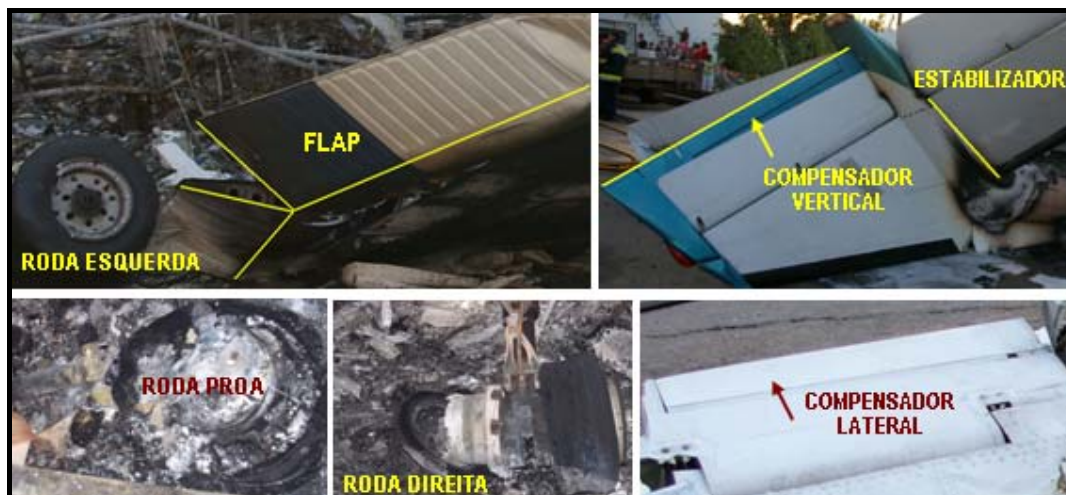
Figura Nº 11

Os flaps encontravam-se descidos para a posição de aproximação inicial (cerca de 13°). Os compensadores de direcção (rudder), de profundidade (stabilizer) e lateral (aileron) encontravam-se na posição neutral. O trem de aterragem encontrava-se extendido e as rodas esvaçadas, com a roda esquerda aparentemente normal, a roda direita queimada e a roda de proa calcinada (*figura nº 11*).

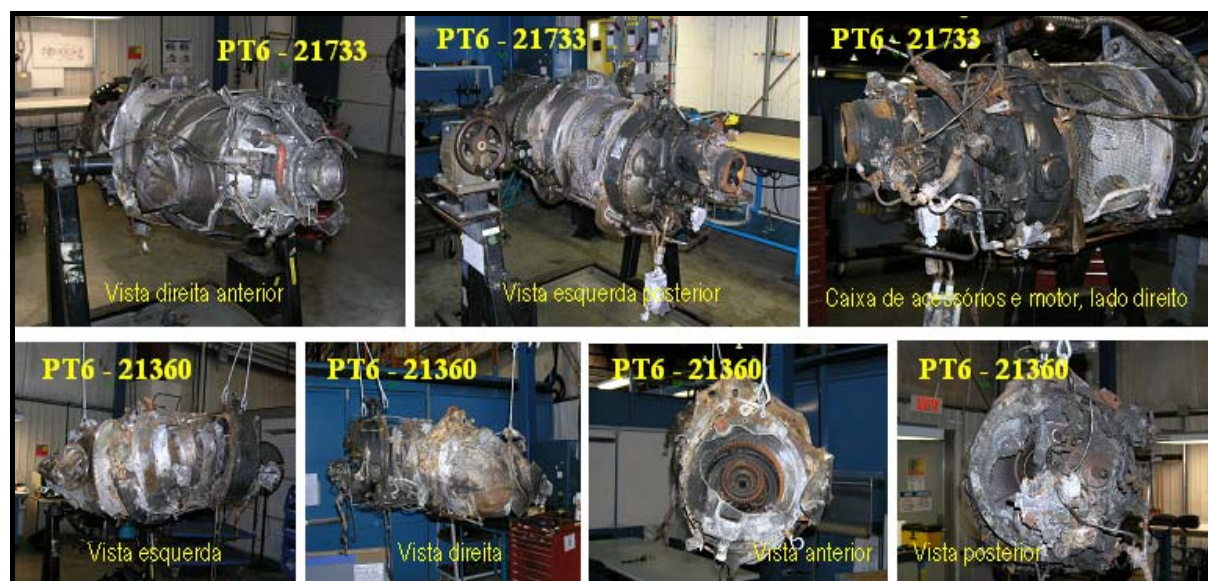
Figura Nº 12

O motor esquerdo (s/n 21733) separou-se do berço, por força do impacto e foi pasto das chamas apenas parcialmente, o que não aconteceu com o motor direito (s/n 21360), o qual ficou praticamente calcinado (*figura nº 12*).

No sentido de procurar determinar a causa da paragem súbita do motor esquerdo, este foi enviado para o fabricante, Pratt & Whitney Canada, onde foi efectuada uma peritagem ao mesmo. Por sugestão da companhia de seguros foram também enviados os destroços do motor direito, que se encontraria a funcionar na máxima potência, no momento do impacto.

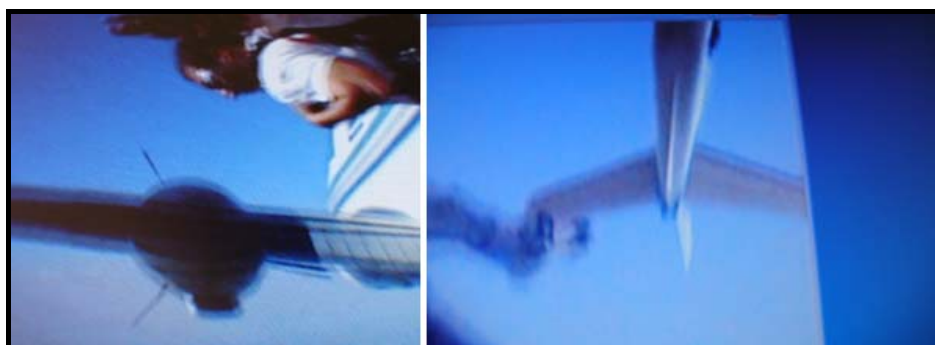
Figura Nº 22

Quando passava cerca de 9500ft, a subir, o motor esquerdo (nº 1) parou e o respectivo hélice entrou em passo de bandeira automaticamente (*figura nº 22*).

O piloto descontinuou a subida, a cerca de 10500ft, tentando controlar o avião com aileron (de notar o leme de direcção deflectido em sentido oposto ao que seria de prever), informou os passageiros que tinha o motor parado e que deveriam saltar de imediato, propondo-se ele continuar a voar a aeronave, até à aterragem no aeródromo de onde partira. Onze paraquedistas saltaram em sequência e aterraram em segurança nas imediações da pista, enquanto que o último, tendo estado próximo da porta, regressou à cabina de pilotagem para fazer companhia ao piloto.

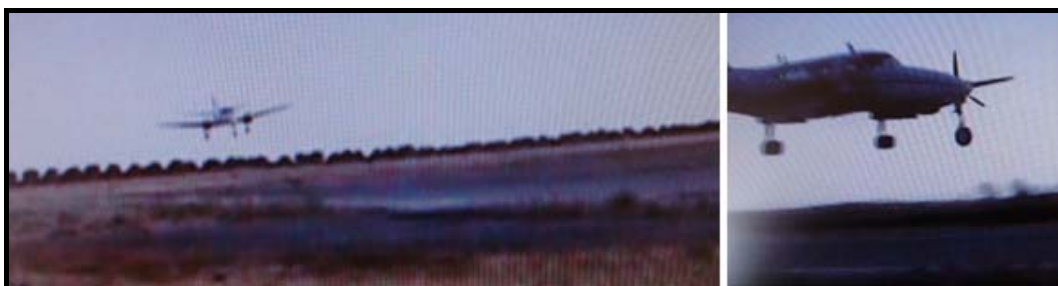
Figura Nº 23

Pouco depois apareceu na final da pista 01 (figura nº 23), com elevada velocidade e razão de descida, com o trem em baixo e o hélice do motor esquerdo em bandeira.

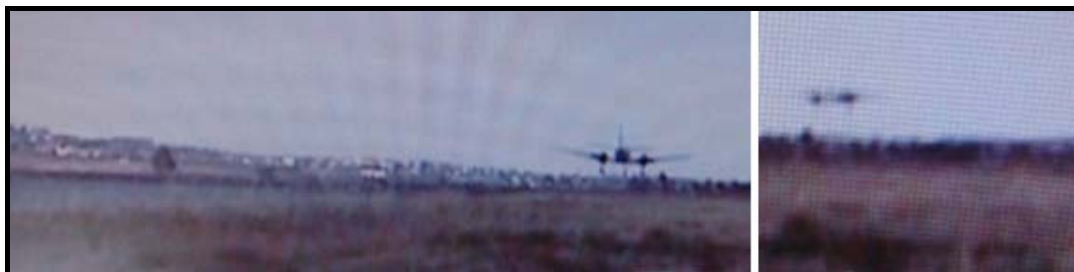
Figura Nº 24

NOTA 2 - *A aeronave apresentava-se com a asa direita ligeiramente em baixo e, aparentemente, com alguma potência no motor operativo (o ruído do motor não era compatível com o regime de "Flight Idle"). Sendo o avião perfeitamente controlável, não se descortina justificação para tal excesso de velocidade, que impediu que o avião tivesse tocado a pista, ao sobrevoá-la em toda a sua extensão (figura nº 24).*

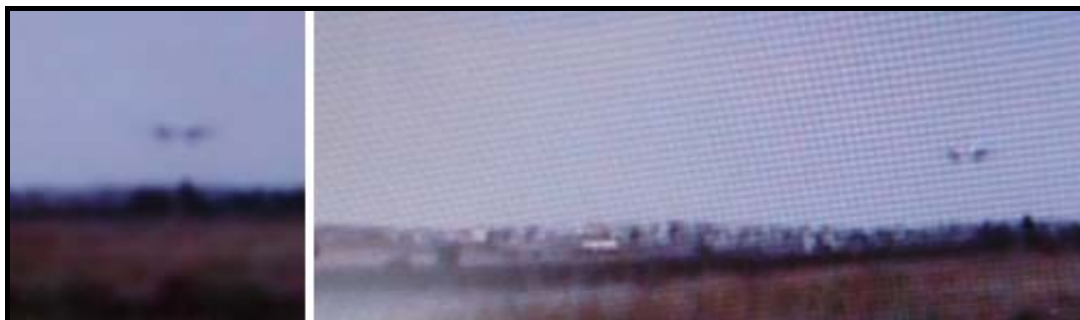
Figura Nº 25

A aeronave efectuou uma passagem baixa a todo o comprimento da pista, sem tocar o solo. Só quando passou o fim da pista, já com a velocidade mais reduzida, o piloto tomou a inicia-

tiva de abortar a aterragem, notando-se uma aceleração do motor e o avião a desviar-se para a esquerda, agora com as asas direitas, até deixar de ser visto (figura nº 25).

NOTA 3 - *Nesta situação (asas direitas e potência máxima no motor operativo) a Vmc era superior ao valor estabelecido no Manual do Operador da Aeronave (para um pranchamento de 5° e potência máxima contínua), o piloto estaria a pilotar o avião utilizando força nos comandos (os compensadores estavam em neutral) e a voar na zona limite das velocidades críticas (Vs e Vmc).*
