MINISTÉRIO DAS OBRAS PÚBLICAS, TRANSPORTES E COMUNICAÇÕES
GABINETE DE PREVENÇÃO E INVESTIGAÇÃO DE ACIDENTES COM AERONAVES

RELATÓRIO SUMÁRIO DE INCIDENTE COM AERONAVE

Data/hora: 2009 / 07 / 23 @ 05:20 UTC ¹	Proc. nº: 11 / SUM / 2009
Operador: Aero Clube de Bragança	Tipo de Incid.: Técnico
Id. da aeronave: Weedhopper Europa II, s/n 302, matrícula CS-UCX	
Local: Sacoias, Bragança	
Tipo de voo: Lazer	Fase do voo / Operação: Cruzeiro
Ocupantes: 1 Tripulante + Nil Pax	Lesões: Nil
Danos na Aeronave: Roda de nariz partida e asa esquerda danificada	
Outros Danos: Nil	
Sinopse: No decorrer de um voo local, a aeronave Weedhopper Europa II, matrícula CS-UCX, teve uma perda parcial de potência do motor, que não lhe permitia manter a altitude, pelo que o piloto decidiu efectuar uma aterragem de recurso em terreno não preparado. Procurou um terreno agrícola desobstruído e efectuou uma aterragem relativamente normal no restolho de um campo recentemente ceifado. Na corrida após a aterragem a aeronave foi embater num fardo de palha, o que provocou a fractura da roda de nariz e a colisão da asa esquerda com o solo. O piloto saiu ileso.

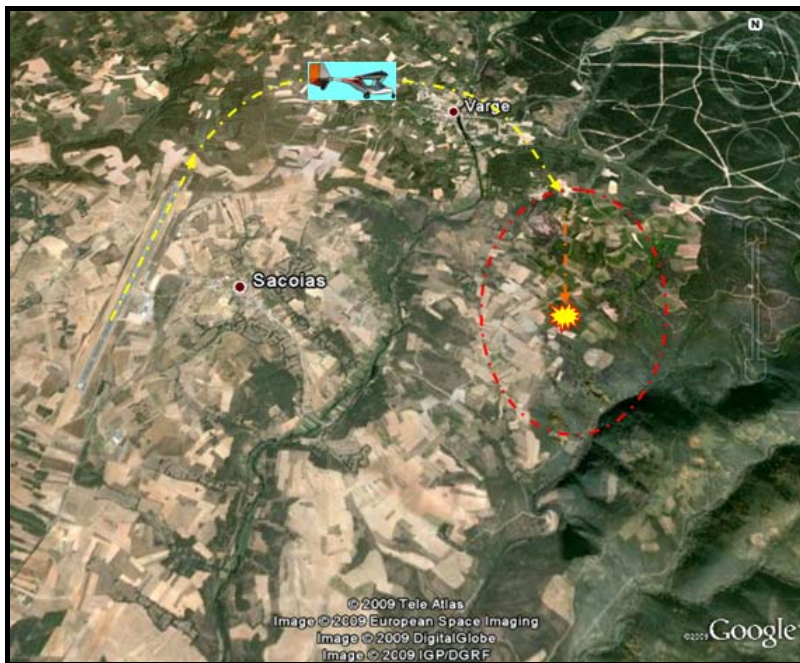
Figura Nº 1

A aeronave continuava a perder altitude e as RPM não aumentavam., pelo que escolheu um campo recentemente ceifado e preparou uma aterragem de recurso nesse local (*figura nº 1*).

A aterragem foi normal, a cerca de 3km a Leste do aeródromo, mas, durante a corrida após a aterragem, a aeronave foi colidir com um fardo de palha que havia ficado no terreno e a perna do trem de nariz fracturou, fazendo com que a proa da aeronave embatesse no solo, assim como a asa esquerda, a qual sofreu danos ligeiros.

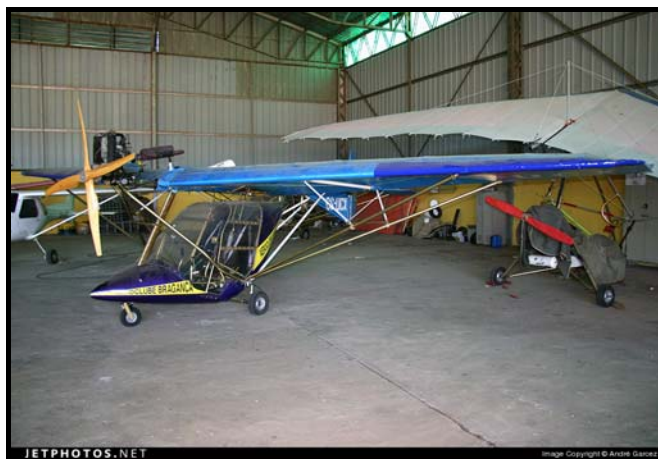
Figura Nº 2

A aeronave Weedhopper, modelo Europa II, com o s/n 302 e a matrícula CS-UCX (*figura nº 2*), foi adquirida pelo Aero Clube de Bragança, em 1991 e era utilizada para treino de pilotagem e voos de lazer dos associados.

Apesar destes longos períodos de imobilização, o motor nunca recebeu o tratamento de preservação recomendado pelo fabricante, nem os tanques de combustível foram esva-
