MINISTÉRIO DAS OBRAS PÚBLICAS, TRANSPORTES E COMUNICAÇÕES  
GABINETE DE PREVENÇÃO E INVESTIGAÇÃO DE ACIDENTES COM AERONAVES

## RELATÓRIO SUMÁRIO DE INCIDENTE COM AERONAVE

<b>Data/hora:</b> 2009 / 07 / 18 @ 11:00 UTC	<b>Proc. n°:</b> 10 / SUM / 2009
<b>Operador:</b> Aero Clube de Aveiro	<b>Tipo de Incid.:</b> Operação
<b>Id. da aeronave:</b> Piper PA-32, s/n: 32-631, matrícula CS-ALF	
<b>Local:</b> Aeroporto de Faro (LPFR)	
<b>Tipo de voo:</b> Treino de navegação	<b>Fase do voo / Operação:</b> Estacionamento
<b>Ocupantes:</b> 2 Tripulantes + 3 Pax	<b>Lesões:</b> Nil
<b>Danos na Aeronave:</b> Nil	
<b>Outros Danos:</b> Danos ligeiros na asa direita da aeronave Cirrus SR 22, matrícula N363CD

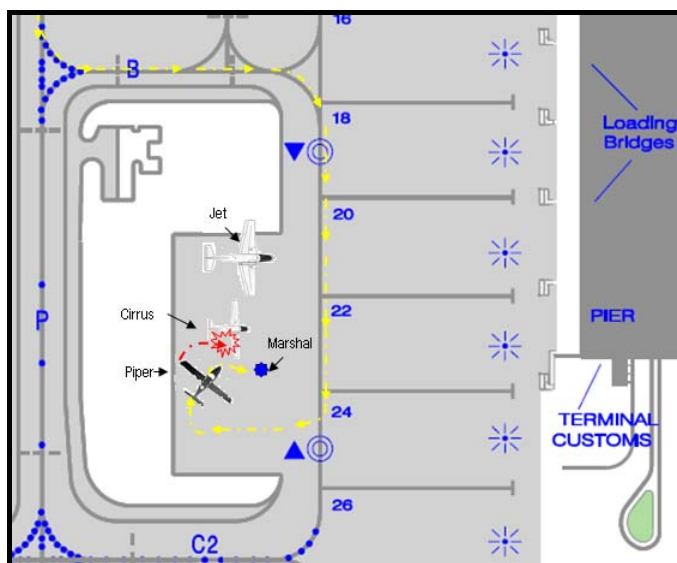
Figura N° 1

Depois de aterrado na pista 28 foi autorizado a rolar pelo taxiway "P" e "B" para o estacionamento, onde era esperado pelo "Marshal" da Portway que iria guiá-lo na manobra de estacionamento (figura n° 1).

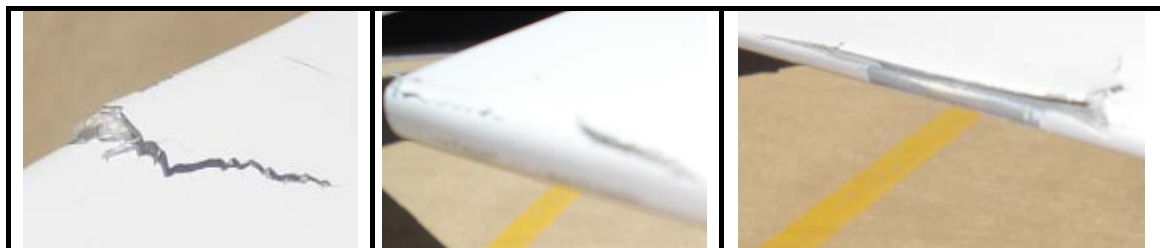
Figura Nº 2

A continuação da manobra de volta pela direita provocou a colisão da ponta da asa esquerda do CS-ALF com o bordo de fuga da asa direita do N363CD, provocando-lhe danos ligeiros no flap e no aileron (*figura nº 2*), obrigando à substituição deste.

Não estando familiarizado com as capacidades de manobra da aeronave em causa, nem com os procedimentos de estacionamento de aeronaves, atrasou o ponto de viragem e fez com que o CS-ALF fosse penetrar na zona do N363CD.

Não dando sinal para parar a rotação, provocou a colisão da asa esquerda do Piper com a asa direita do Cirrus, as quais tinham sensivelmente a mesma altura em relação ao solo.

***“Que seja sempre um oficial do Serviço de Operações Aeroportuárias a orientar as operações de estacionamento de aeronaves, nas respectivas posições de estacionamento”***; (PAP Nº 08/2009)

***“Que seja divulgado entre todos os membros do Aero Clube, especialmente os pilotos, a necessidade de estar sempre alerta e não continuar com as manobras, em seguimento dos sinais dos “marshal”, quando não estiverem garantidas as condições de segurança, pois que a responsabilidade última é sempre do piloto comandante”***. (PAP Nº 09/2009)
