RELATÓRIO FINAL DE ACIDENTE

BEECHCRAFT 77

EC-KNU

RELATÓRIO FINAL DE ACIDENTE Nº 26/ACCID/2009

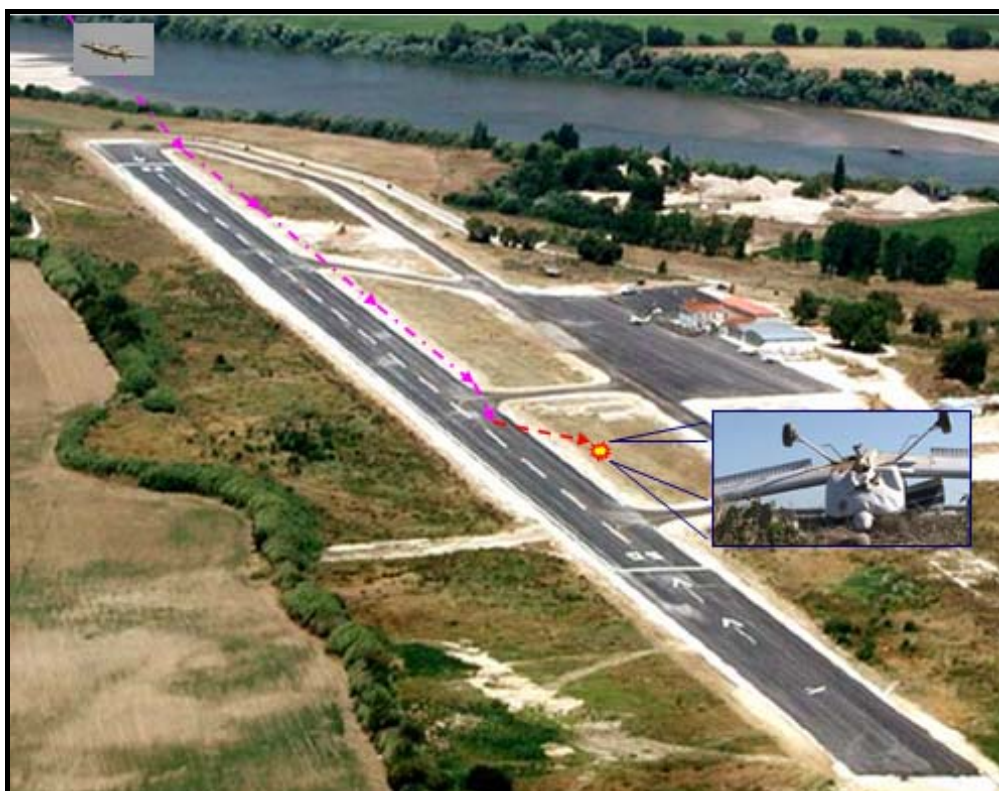
Figura Nº 1

Uma vez aterrado, o avião começou a fugir para a esquerda, sem que o piloto conseguisse controlar a trajectória e trazer o avião para o eixo da pista, usando leme de direcção ou travagem diferencial. Entrou na área não asfaltada, a roda de nariz enterrou-se na areia (fracturando) e o avião capotou, ficando de rodas para o ar a cerca de 5m da pista e apontando a 020ºM, aproximadamente (*figura nº 1*).

Depois de sair da zona do asfalto, o avião percorreu cerca de 30m sobre terreno arenoso até que a roda de nariz se enterrou na areia, fracturando. A inércia fez capotar o avião, que ficou assente sobre o topo da cabina e embateu com a asa direita no chão, provocando os danos referenciados. Por sua vez, o impacto da cauda fez separar o estabilizador horizontal esquerdo e provocou o enfolamento do cone de cauda e do leme vertical.

Uma aproximação com vento de cauda, não estabilizada, seguida de um longo “flare”, fez com que a aeronave tocasse no solo para lá do meio da pista. A incapacidade de o piloto controlar a aeronave e evitar a sua saída da pista, permitiu que a mesma entrasse numa zona arenosa, ao lado da berma, onde a roda de nariz fracturou e provocou o capotamento da aeronave, que ficou de rodas para o ar.

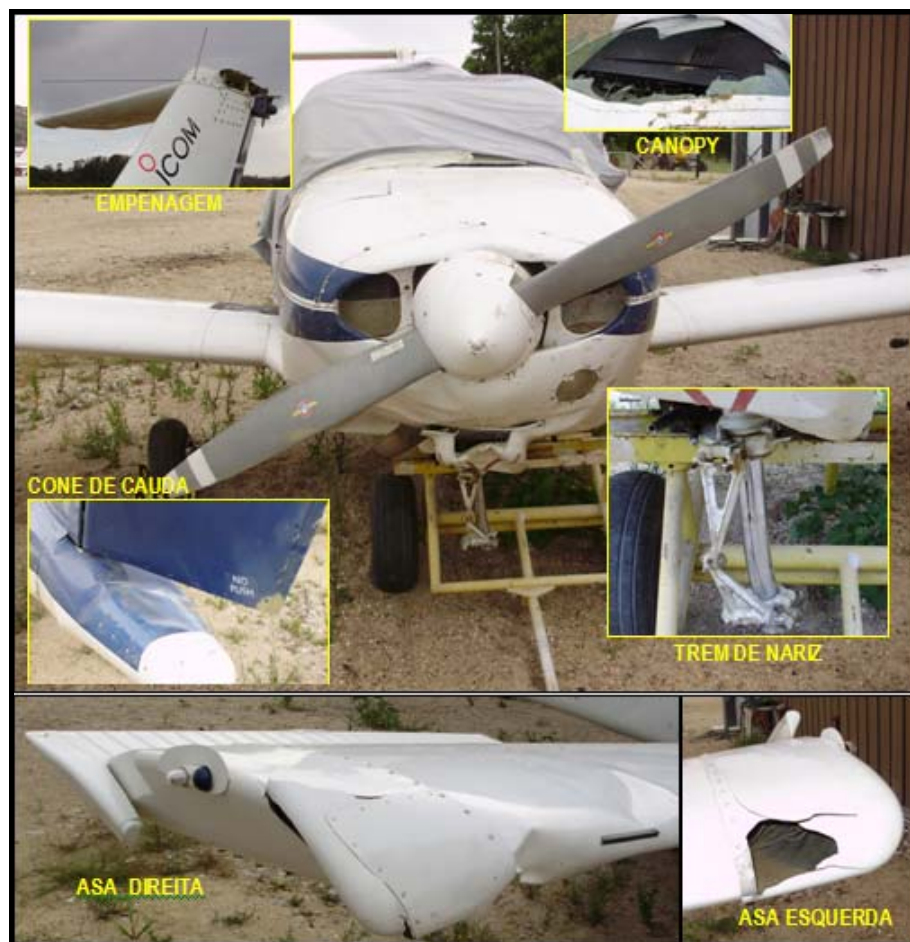
Figura Nº 2

A aeronave sofreu danos graves no trem de nariz, pára-brisas e topo da cabina, asas, empenagem e hélice (*figura nº 2*).

Os destroços tinham o aspecto típico de uma capotagem por cedência do trem de nariz. Não havia partes separadas, com excepção da roda de nariz e do estabilizador horizontal esquerdo.
