RELATÓRIO FINAL DE INCIDENTE

BRM LAND AFRICA

I-7563

RELATÓRIO Nº 13/INCID/2009

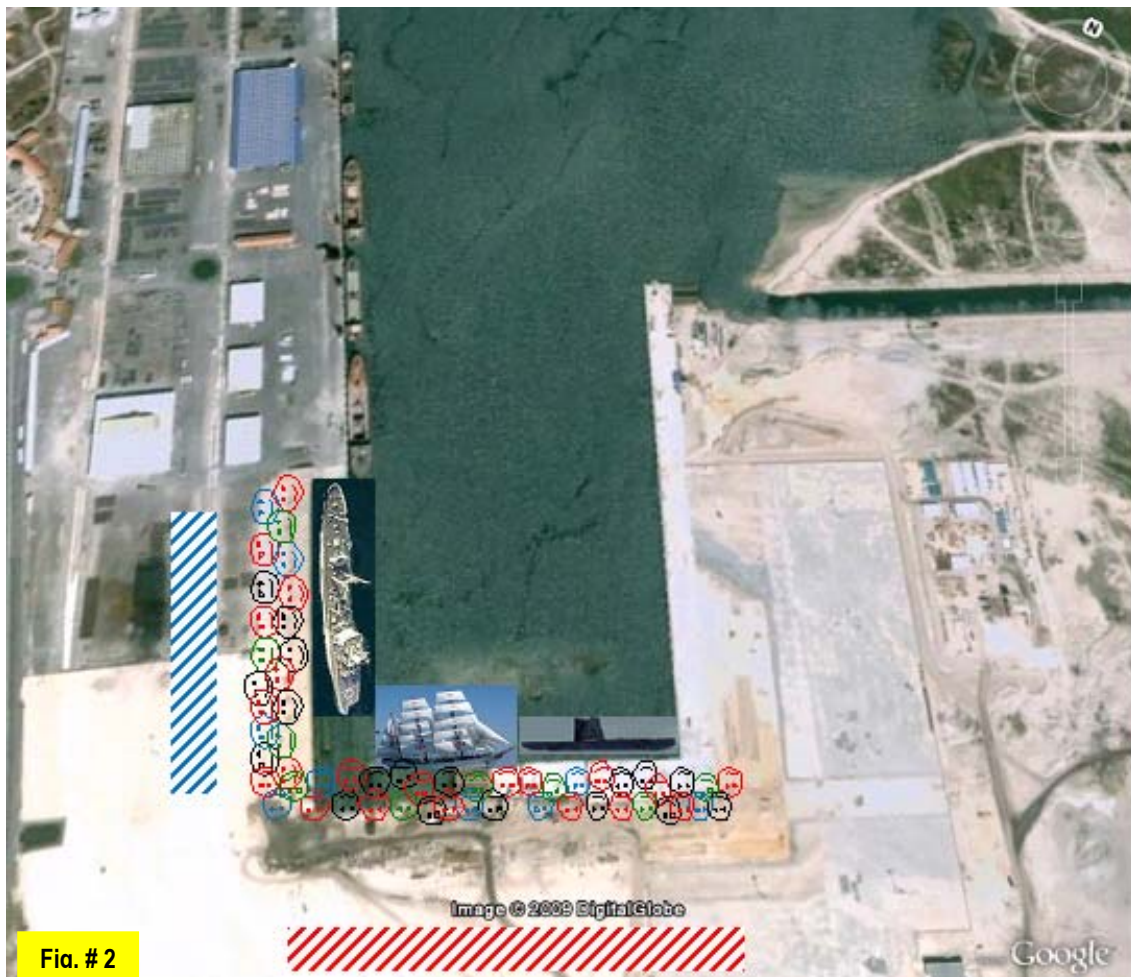
Fia. # 2

O vento estava calmo, céu apresentava-se limpo, a temperatura registava 16 °C e a pressão barométrica era de 1023 HPa. Às 18:10 horas, o I-7563 aterrava na área privada do cais, sob jurisdição da Administração do Porto de Aveiro, (na faixa assinalada a tracejado azul na fig.2), próximo dos visitantes e de viaturas que aí circulavam e do N.R.P. “BÉRRIO”, atracado nessa zona do porto.

- i. A escolha do local para a aterragem cautelar foi inadequada, tendo o pouso sido feito numa faixa entre candeeiros e junto a um aglomerado de pessoas e veículos em movimento;

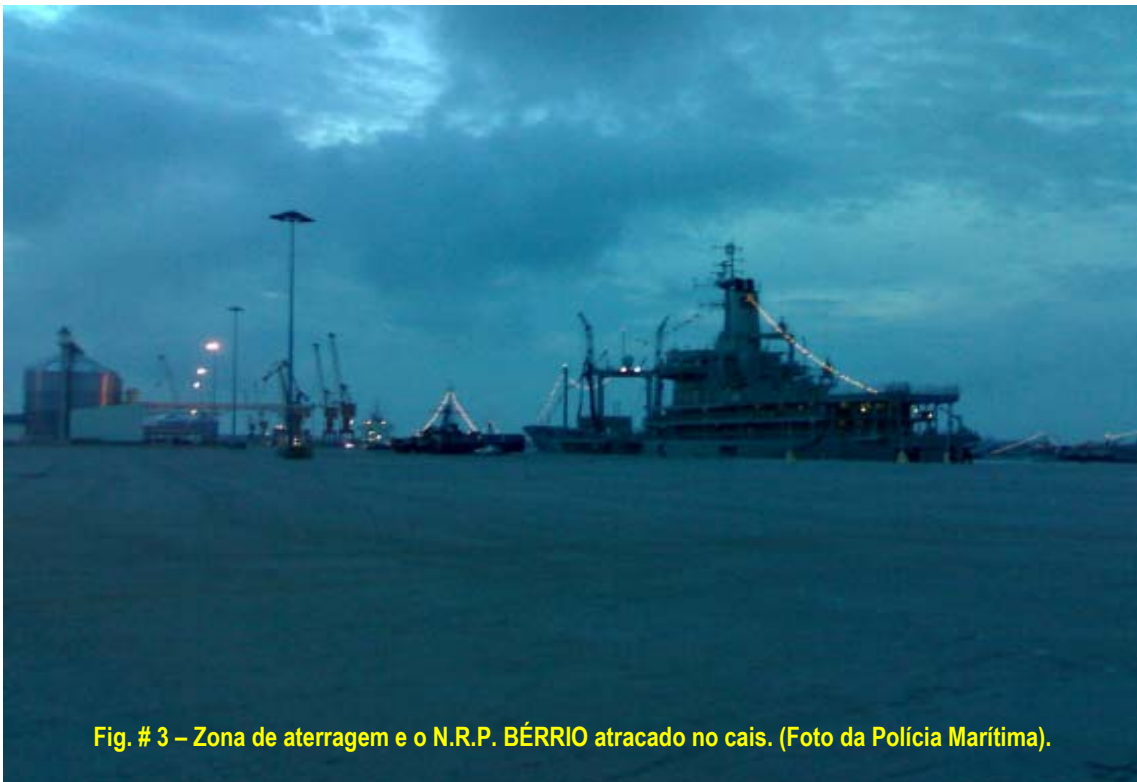
Fig. # 3 – Zona de aterragem e o N.R.P. BÉRRIO atracado no cais. (Foto da Polícia Marítima).
