GABINETE DE PREVENÇÃO E INVESTIGAÇÃO DE ACIDENTES COM AERONAVES

**RELATÓRIO FINAL DE INVESTIGAÇÃO
DE ACIDENTE AÉREO**

CZECH SportCruiser

CS-UQE

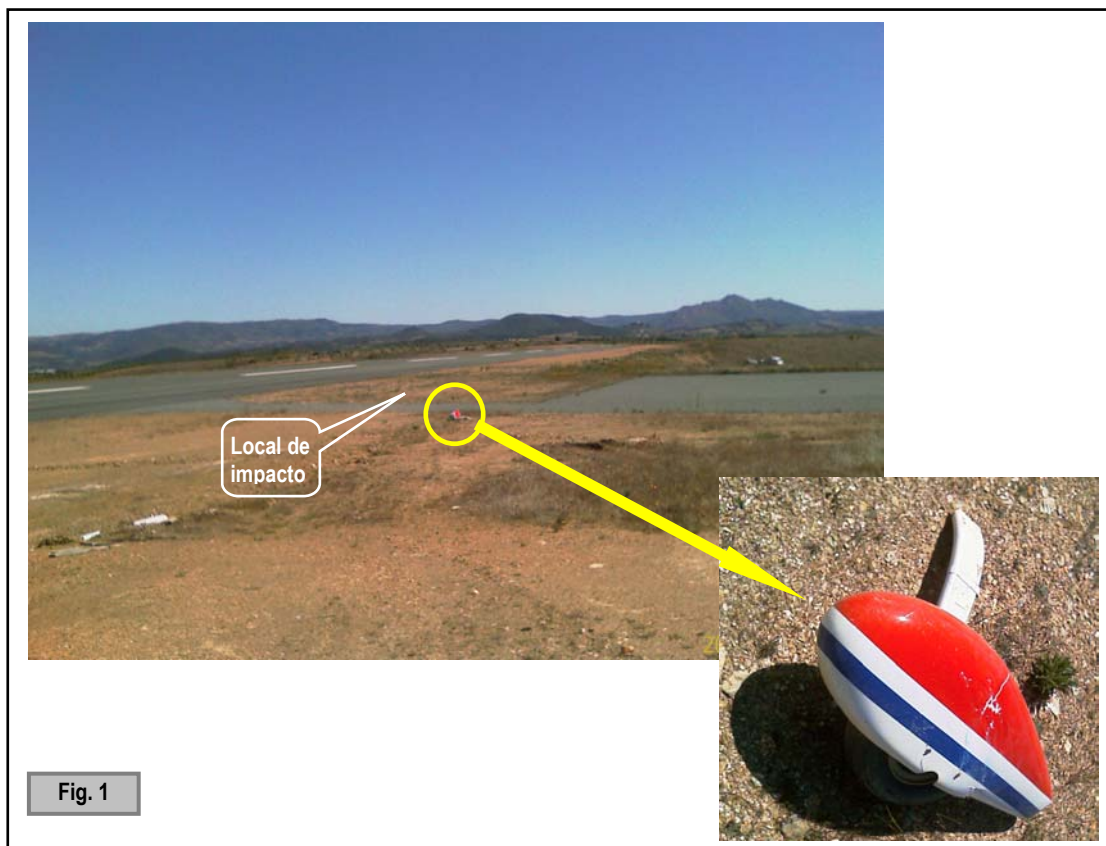
O avião ressaltou e a potência aplicada tirou a aeronave do chão mas o impacto no solo provocou a separação da perna esquerda do trem principal (Fig. 1) que foi projectada

O ponto onde o trem esquerdo se separou poderá ser determinado no fim do limite da gravilha, no ligeiro degrau para a zona de segurança (marca mais acentuada, assinalada pelo círculo vermelho). O trem foi projectado para a retaguarda e imobilizou-se cerca de 3,50 metros atrás, no terreno antes do caminho (ref.^a fig. 1).

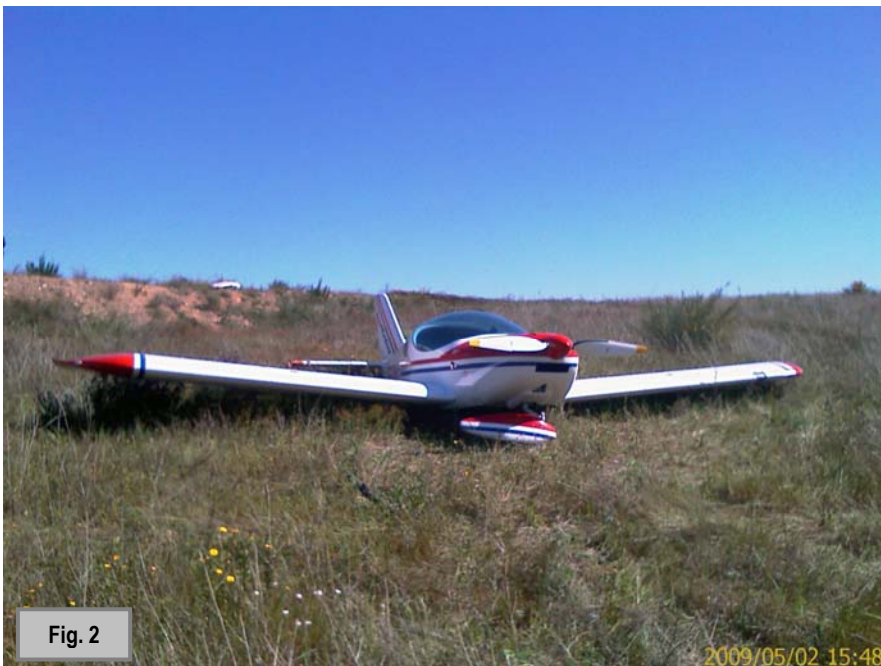
Fig. 2

Na aterragem, quando a asa esquerda tocou o solo, a aeronave guinou para esse lado, saindo da zona de segurança para o terreno adjacente. Nesse momento, deu-se a separação total da outra perna do trem e a aeronave percorreu o resto do caminho apoiada na cauda e na roda do nariz antes de se imobilizar, com danos menores nas pontas das asas.

No momento do pouso, cortou a ignição mas esqueceu-se de cortar o combustível, dada a concentração focada numa aterragem que nunca antes efectuara. Manteve a aeronave a rolar nivelada apoiada apenas na perna direita do avião até esta começar a baixar a asa esquerda por perda de velocidade e tocar o solo, altura em que a aeronave gui-nou subitamente para a esquerda, para fora da zona de segurança, perdeu o trem direi-to antes de descer um barranco e deslizou em terreno não preparado, onde veio a imo-bilizar-se com danos menores nas pontas das asas provocados pelos impactos sucessi-vos no solo, apoiada na cauda e na roda de nariz que ficou atravessada (Fig. 2 e 3).

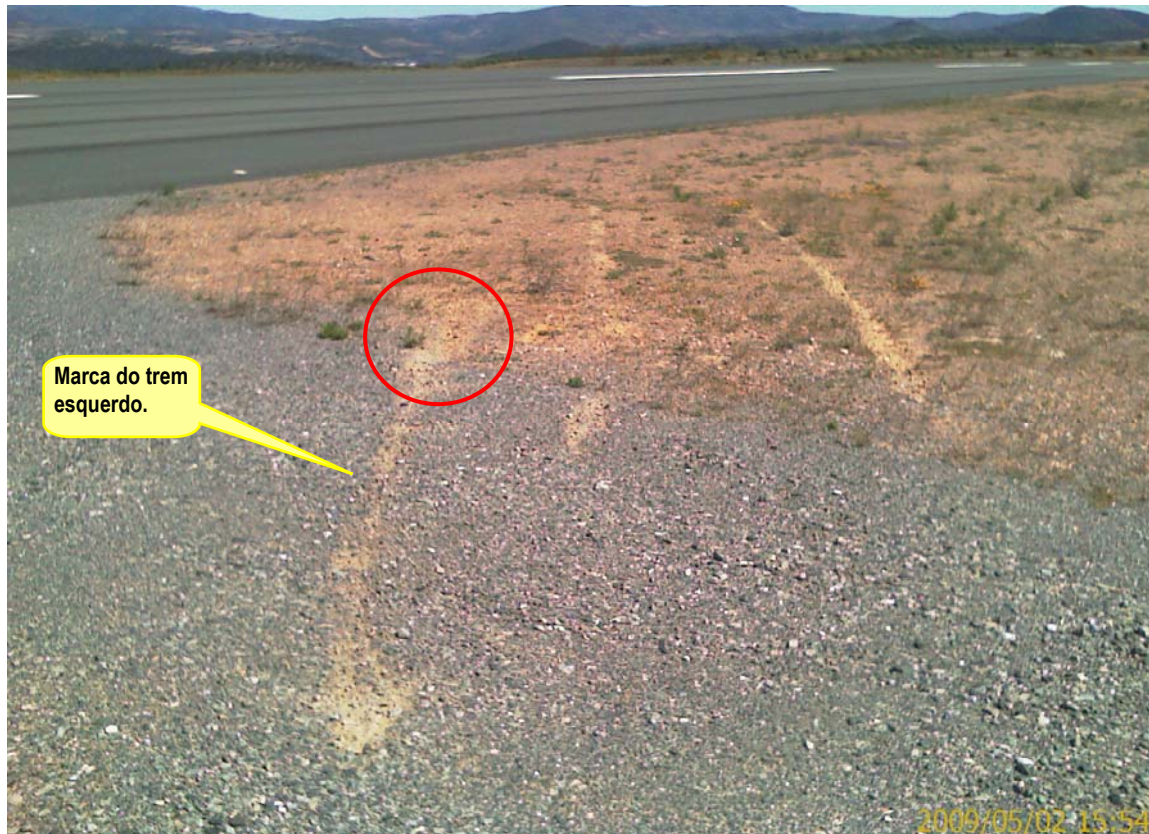
O caminho de acesso ao parque de estacionamento localizado à direita da pista 35, (ver fig. 5 em **10. INFORMAÇÃO SOBRE O AERÓDROMO**), apresentava rastros dos pneus da aeronave que começavam nesse caminho e continuavam pela zona de segurança (fig.6), numa trajectória que formava um ângulo aproximado de 45° com o eixo da pista 17. A marca correspondente à perna esquerda começava e terminava antes do início e término, respectivamente, das outras duas, deixando supor que o impacto se verificou primeiro sobre a roda esquerda. Os sinais correspondentes ao trem de proa e ao trem principal não chegam ao asfalto (terminam a cerca de 4,00 metros da orla da pista), indicando o momento em que a aeronave foi novamente para o ar, por acção da aplicação de potência de borrego.

Fig. 6 – Marcas do trem na gravilha preta do caminho de acesso ao parque. O trem esquerdo foi projectado para trás.

Seja qual for o caso ocorrido, a aplicação de potência de borrego foi extemporânea e, dada a proximidade do solo, o trem principal esquerdo, o primeiro a tocar o solo, separou-se por força do impacto com o terreno.

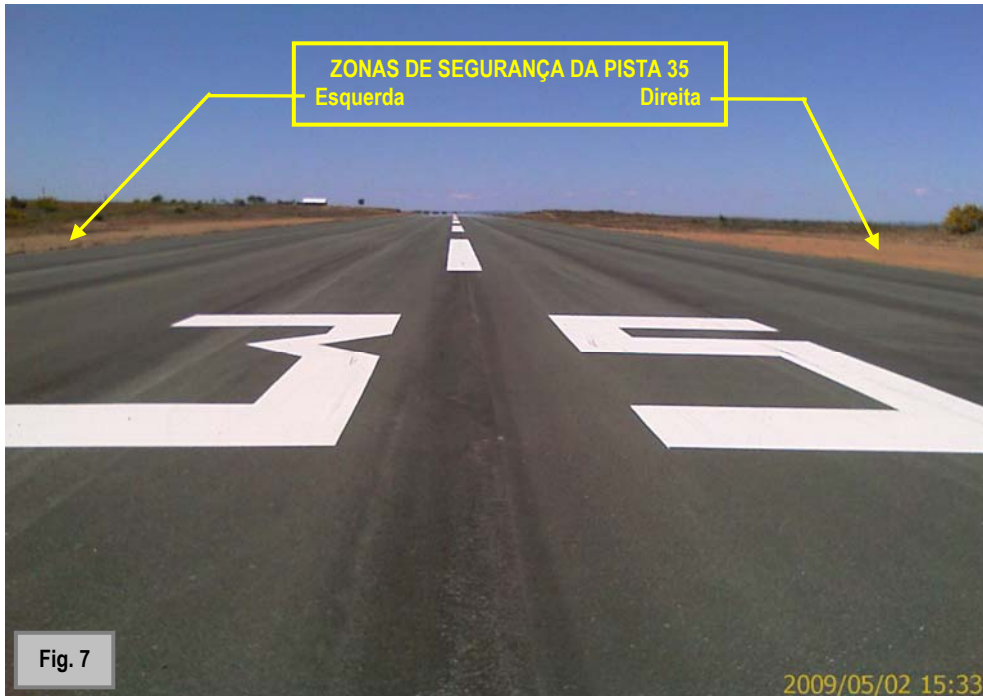
O aluno-piloto fez a aterragem de emergência sobre a zona de segurança esquerda da pista 35.

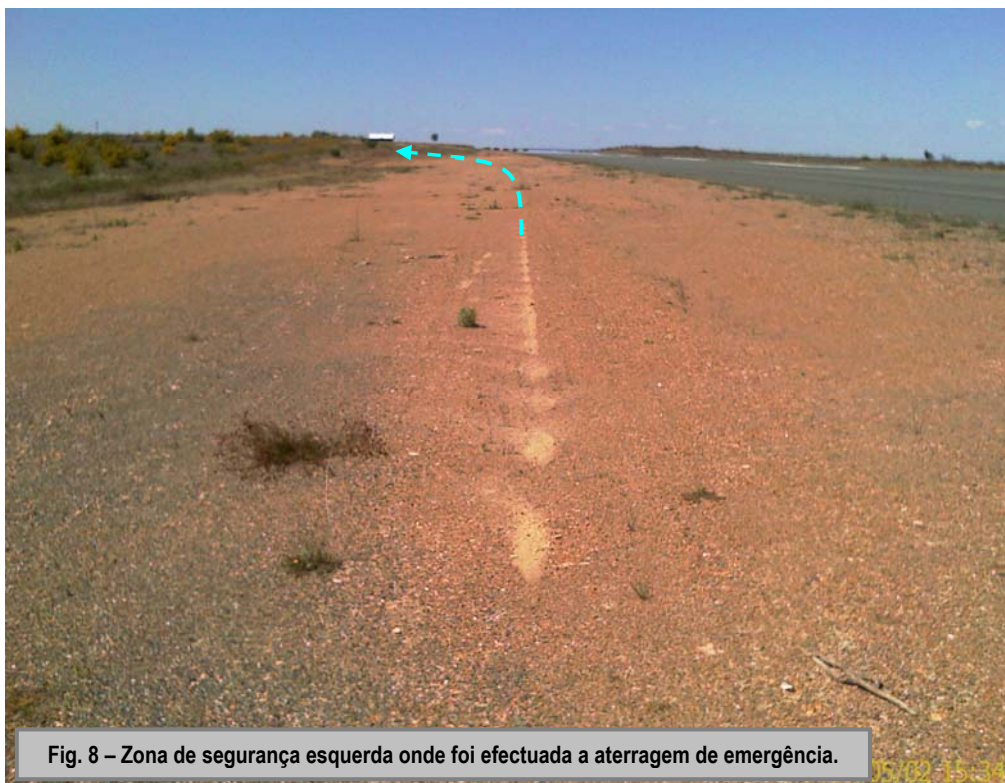
Desde a aterragem até à imobilização, a aeronave percorreu cerca de 300 metros (Fig.8).

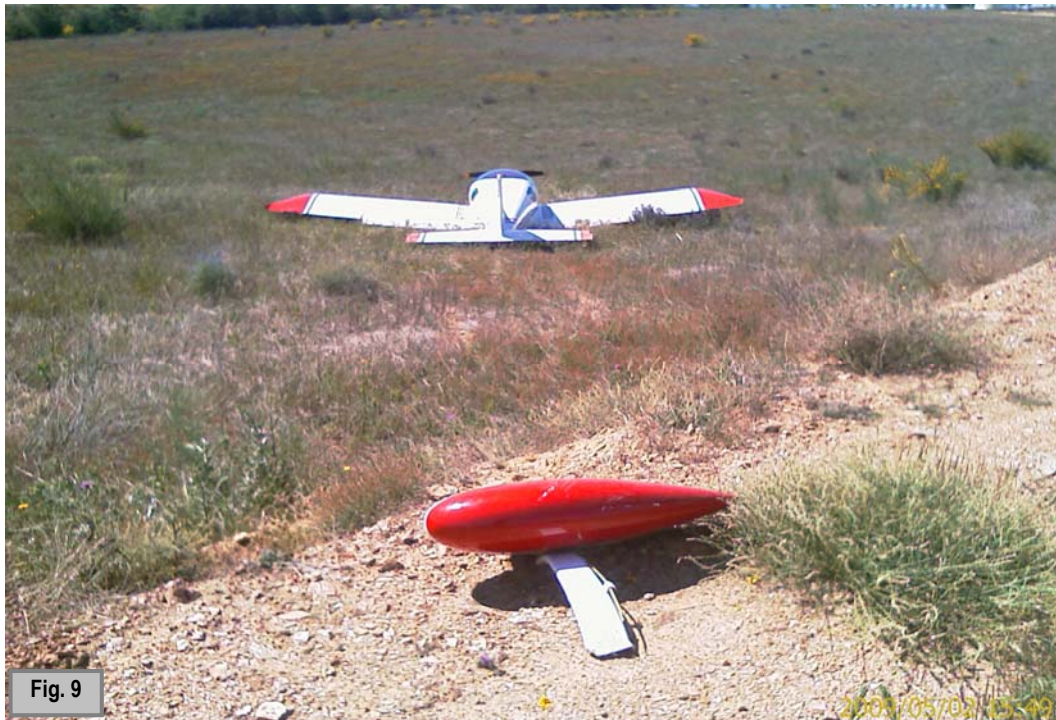
O trem principal direito foi encontrado no cimo do barranco, tendo-se separado quando a asa esquerda tocou o solo e fez fulcro, obrigando a aeronave a rodar à esquerda e a sair da zona de segurança para o terreno adjacente.

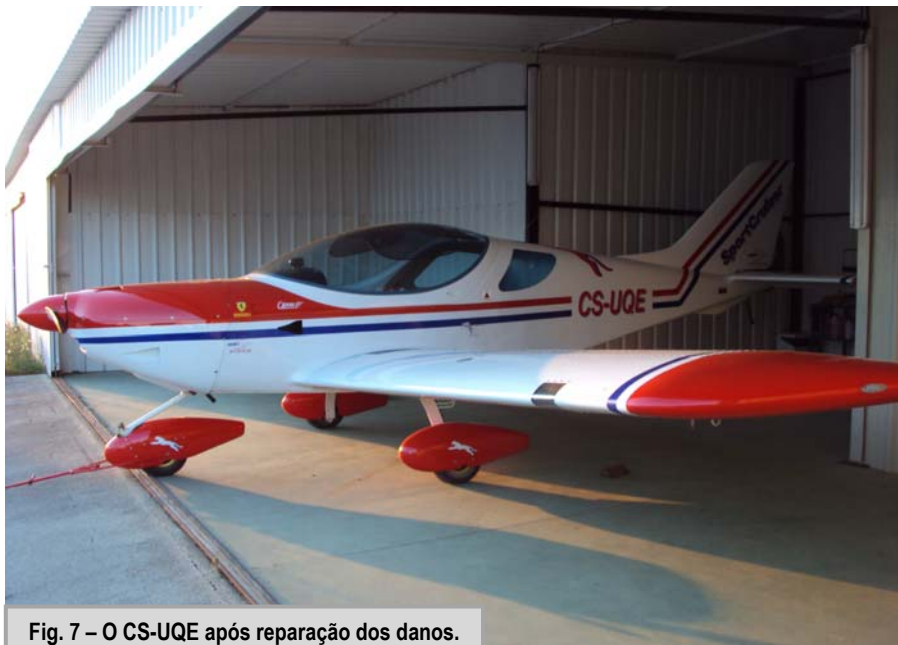
Fig. 7 – O CS-UQE após reparação dos danos.

O CS-UQE após o acidente foi removido para reparação, encontrando-se actualmente a voar de novo.

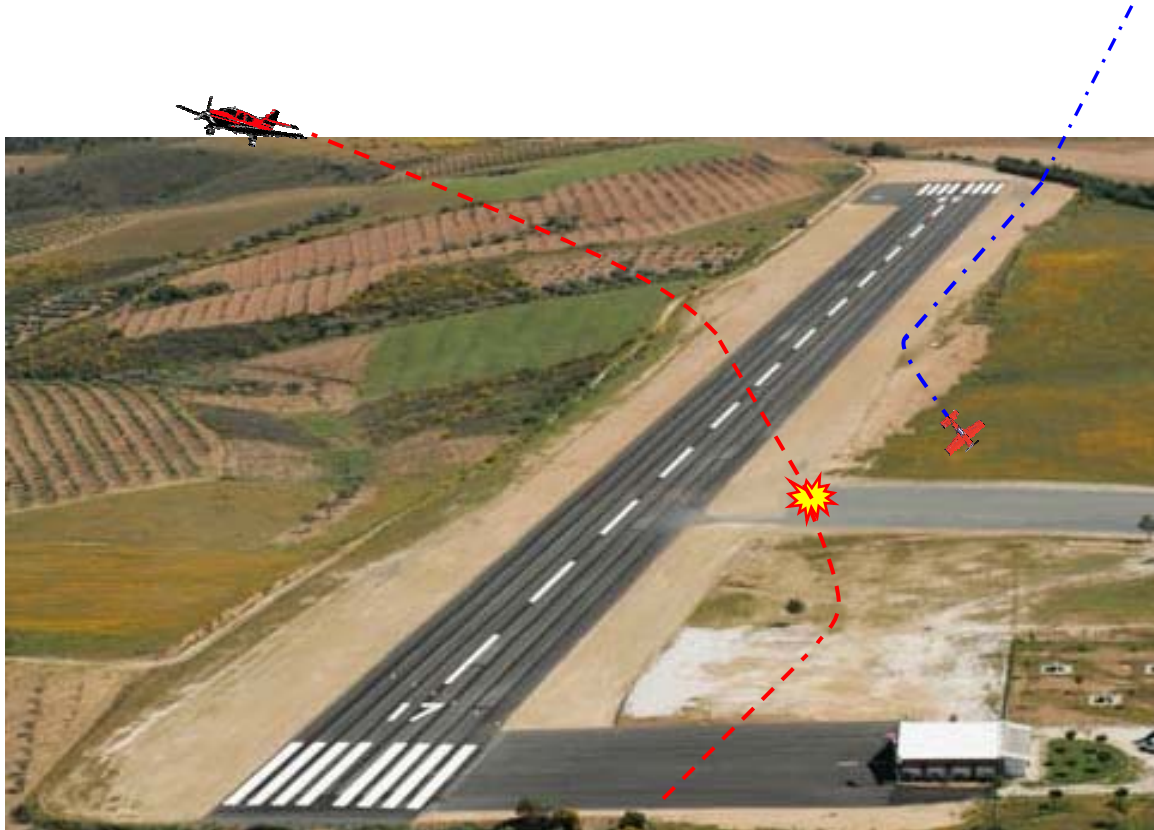
Nessa altura, o avião terá entrado em perda e afundou-se mais. A reacção de aplicar potência de borrego, dada a proximidade do solo, não evitou o impacto de aterragem dura, o que levou à separação do trem principal esquerdo, o primeiro a tocar o solo.

Fig. 8 – Trajectórias das duas aterragens:
