RELATÓRIO FINAL DE INCIDENTE

BUFFALO AIRWAYS, Ltd

CANADAIR CL-215

C-FTXB

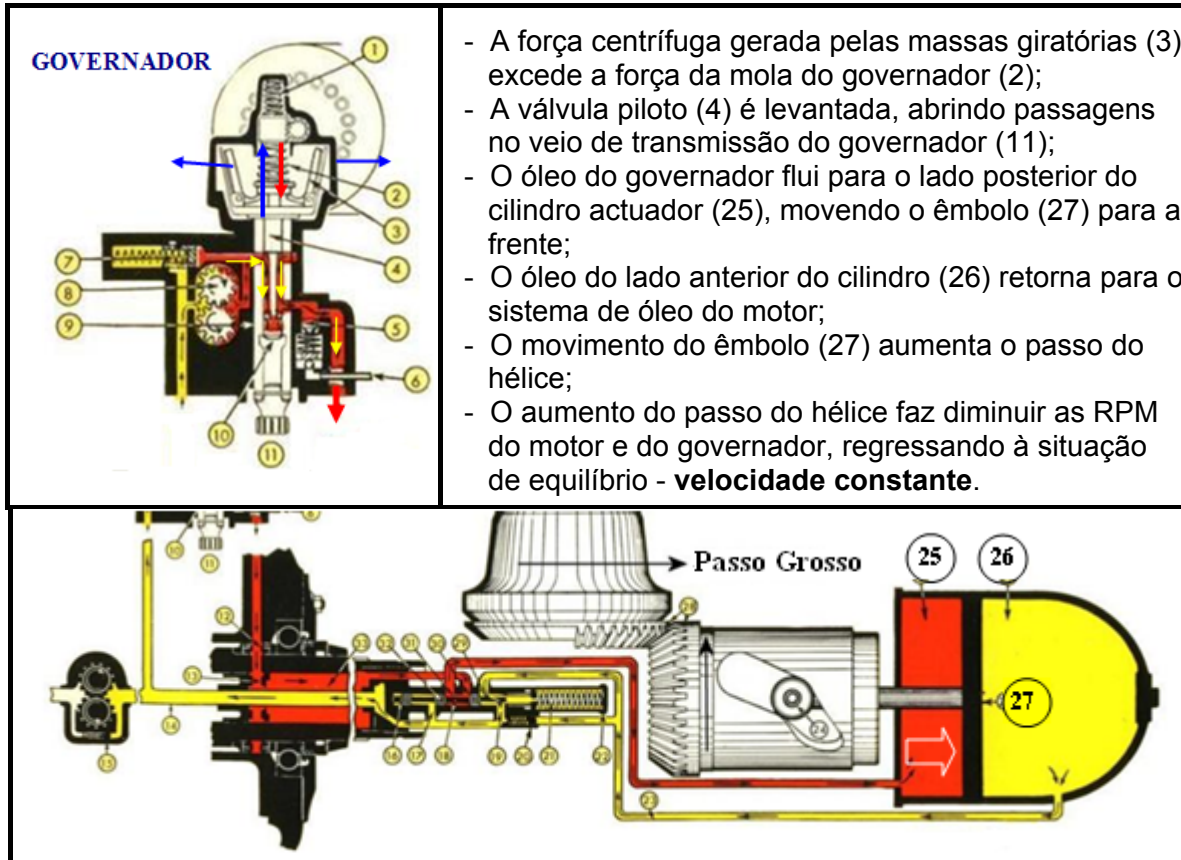
Figura Nº 7

1.6.2.3 Controlo de Excesso de Velocidade (*overspeed*)

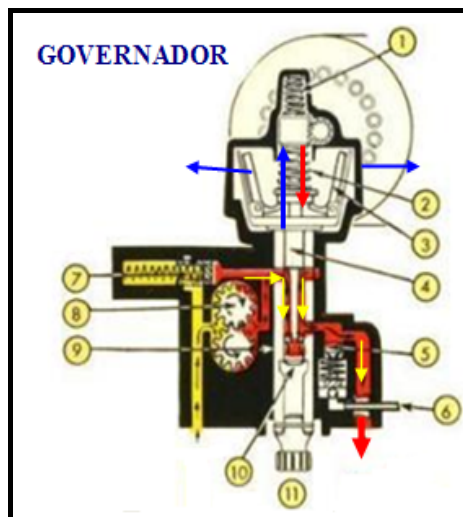
Figura Nº 11

Por isso a força centrífuga criada pelas massas giratórias (3) do governador do hélice aumentaria, até ultrapassar a força da mola (2) e levantar a válvula piloto (figura nº 11), permitindo que o óleo do governador fluísse para o lado posterior do cilindro actuador (25), engrossando o passo do hélice e reduzindo as RPM do hélice e do motor, regressando à operação normal - **velocidade constante**.

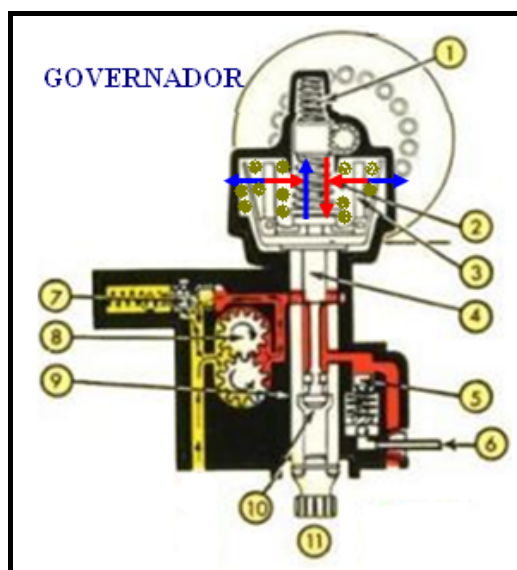
Figura Nº 12

“O governador foi encontrado cheio de depósitos sólidos de contaminação, que impediam a operação correcta da válvula piloto. Foi detectada uma fractura no corpo (p/n 321898), depois de observado a magno-fluxo”.

A existência de contaminação dentro do corpo do governador (figura nº 12) impediu a actuação das massas giratórias (3) e o deslocamento (para cima) da válvula piloto (4).

Nesta situação, a pressão do óleo do motor foi aumentando e, incidindo no lado anterior do cilindro actuador (26), associada ao efeito de torção das pás do hélice, ultrapassou o valor da pressão de óleo do governador, encerrado na linha do lado posterior do cilindro actuador, levando a que as pás girassem para um ângulo de passo inferior.

Este afinamento de passo diminuiu ainda mais a carga aerodinâmica no hélice e as RPM do motor aumentaram para valores inaceitáveis, que afectavam o desempenho do motor e eram susceptíveis de provocar danos irreparáveis.

A presença de contaminantes sólidos dentro do corpo do governador do hélice #1 foi, provavelmente, o principal factor contributivo para o funcionamento incorrecto da válvula piloto do governador, o que impedia o envio de óleo do governador para o lado posterior do cilindro actuador e, conseqüentemente, o engrossamento do passo das pás do hélice.
