MINISTÉRIO DAS OBRAS PÚBLICAS, TRANSPORTES E COMUNICAÇÕES
GABINETE DE PREVENÇÃO E INVESTIGAÇÃO DE ACIDENTES COM AERONAVES
GPIAA

INVESTIGAÇÃO SUMÁRIA DE INCIDENTE COM AERONAVE

Data/hora: 16 de Fevereiro de 2009 @ 10:15 horas UTC	Proc. nº: 01 / SUM / 09	
Operador: Leávia	Tipo de Incid.: AIRM	
Id. da aeronave: Cessna C152, CS-AUR, MSN 152-83659,1980, MTOM 757,4 KG		
Local: Aeródromo de Cascais		
Tipo de voo: TA	Fase do voo / Operação: Touch-and-go	
Ocupantes: 1 Tripulante	- Pax	Lesões: 0 / -
Danos na Aeronave: Hélice

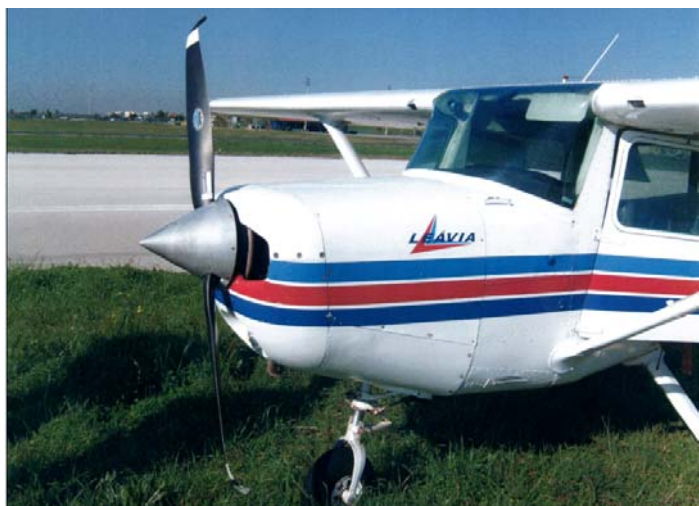
Depois de receber as instruções necessárias para o seu primeiro voo solo, o aluno-piloto descolou da pista 17 para efectuar vários circuitos e executou uma primeira aterragem sem dificuldade. O segundo pouso decorreu igualmente sem contratempos mas, na altura de aplicar potência para a corrida de descolagem, com vista a cumprir novo circuito, a

aeronave guinou para a esquerda, inclinou-se para a frente, o hélice e a ponta da asa direita tocaram o solo. A aeronave imobilizou-se na berma, na zona em frente à torre de controlo.

A aplicação brusca de potência produz o efeito de torque que consiste na tendência que a aeronave tem de rodar para o lado oposto ao da rotação do hélice. O hélice do Cessna roda para a direita (no sentido dos ponteiros do relógio, considerando o lugar de observação o do piloto). Para obviar a esse efeito, a potência deve ser aplicada gradualmente, sobretudo na altura em que a aeronave ainda rola a uma velocidade baixa, momento em que não há ainda efectividade de comando no leme de direcção.

Ao aplicar bruscamente a potência de descolagem, o aluno-piloto, ainda inexperiente, ter-se-á deixado surpreender pela atitude brusca da aeronave e não reagiu de imediato, compensando com pé contrário (deflexão do leme de direcção para o lado oposto ao da tendência de viragem do avião) de modo a evitar a saída da pista pela esquerda. Desequilibrado o avião inclinou-se para a direita, a asa desse lado colidiu com o solo e, fazendo ponto de resistência, provocou o afundamento da proa e o conseqüente embate do hélice com o solo.

Causa principal: Aplicação brusca de potência que causou o efeito de torque;

Causa contributiva: Pouca experiência do aluno-piloto.
