MINISTÉRIO DA ECONOMIA E DO EMPREGO
GABINETE DE PREVENÇÃO E INVESTIGAÇÃO DE ACIDENTES COM AERONAVES
GPIAA

INVESTIGAÇÃO DE INCIDENTE COM AERONAVE

Data/hora: 12/07/2010 @ 21:00 UTC ¹		Proc. N° 10 /INCID/2010
Operador: EasyJet	Tipo de Incid.: Tractor de reboque embateu na aeronave	
Id. da aeronave: Airbus A319, G-EZIV, EZY256G, s/n 2565. MTOM = 64 000 kg		
Local: Aeroporto de Lisboa (LPPT)		
Tipo de voo: TPT de passageiros	Fase do voo / Operação: <i>pushback</i>	
Ocupantes: 102	Pax: 96	Lesões: NIL
Danos nas Aeronave: A aeronave sofreu danos na carlinga e cobertura do motor # 2.

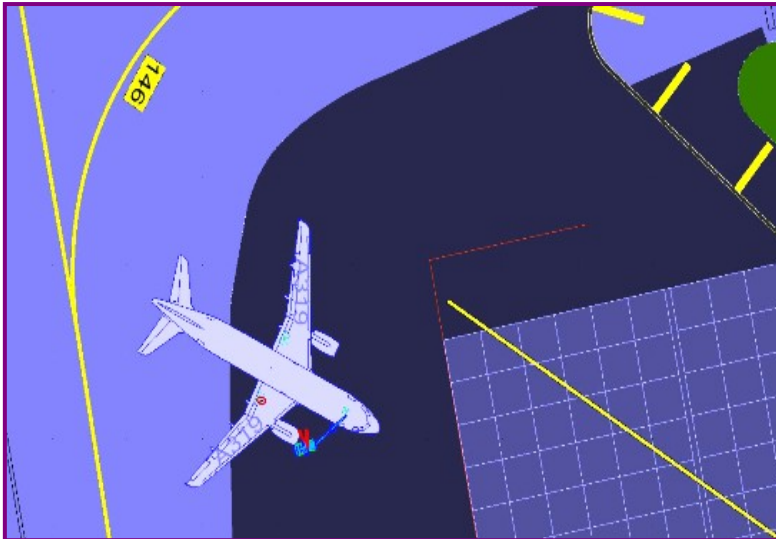
Figura nº 2 – Diagrama do local do incidente

O condutor do tractor movimentou a aeronave (*pushback*) para junto do *taxiway*, para uma posição antes do “cabeço”, onde se inicia novo declive, por considerar que ser-lhe-ia mais difícil puxar o avião para lá desse ponto.

O condutor do tractor rebocou a aeronave para trás, na direcção aproximada de 310 °, e parou antes do *taxiway* de forma a não ultrapassar a maior elevação do local, por considerar que teria mais dificuldade em manobrar para vencer o declive de 2%.

Após a paragem, o condutor seleccionou a marcha atrás do tractor e começou a movimentar a aeronave para a frente com intenção de a posicionar no *taxiway*. Esta manobra implicava voltar a aeronave cerca de 40 ° pela direita. Para o efeito, o condutor conduziu o tractor do lado esquerdo para o lado direito da aeronave efectuando um grande ângulo de viragem.

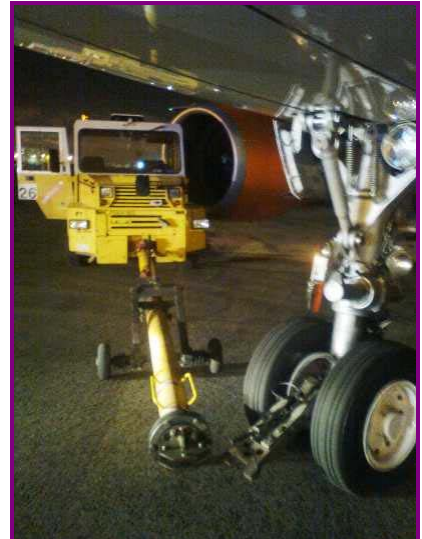
Figura nº 3 – Local do incidente

No local, a placa tem um declive de cerca de 2%

Na placa ficaram marcas, com cerca de três metros de extensão, provocadas pelo arrastamento do tractor (apresentava as rodas da frente voltadas para a direita).

3. No local, a placa tem um slope de cerca de 2% o que contribuiu para forçar o movimento da aeronave para a frente;
4. O vento soprava de cauda, com 16 nós de intensidade, o que também contribuiu para ajudar a movimentar a aeronave;

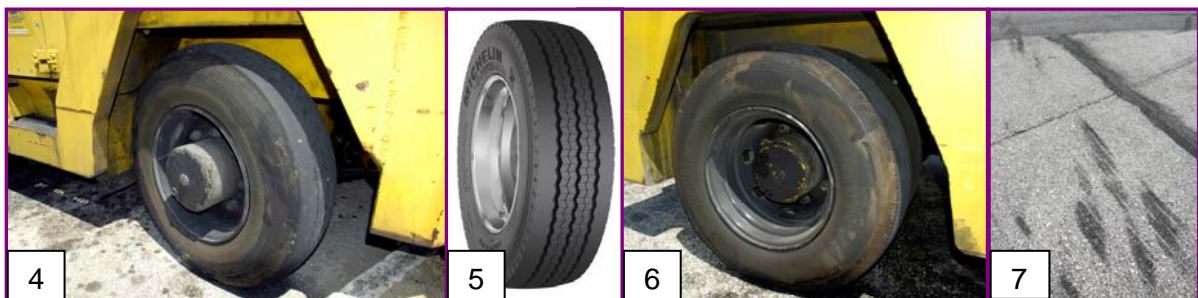
Figura Nº4 – pneu dianteiro dto. Figura. Nº5 – pneu original. Figura Nº6 – pneu traseiro dto. Figura Nº7 – marcas de arrastamento.

O somatório destes vectores teria de ser contrariado pelo tractorista manobrando, em marcha-atrás, um tractor de reboque cujo peso estava no limite inferior das especificações mínimas para rebocar este tipo de aeronave e que tinha a capacidade de aderência diminuída pelo facto de ter a lança engatada na frente e os pneus com marcas de desgaste.

6. Os pneus do tractor de reboque apresentavam marcas de uso excessivo o que indiciava a diminuição da sua capacidade de aderência;
7. No início do *pull ahead* o tractor efectuou uma volta acentuada pela direita;

- Manobra efectuada com excessivo ângulo de viragem.
- O mau estado dos pneus do tractor de reboque.

Recomenda-se à Autoridade Nacional de Aviação Civil que assegure, nos aeroportos nacionais, a aplicação das normas e práticas recomendadas para todos os veículos e equipamentos móveis que sejam usados nas proximidades de aeronaves. **Recomendação de Segurança Nº 11/2011.**
