RELATÓRIO FINAL DE INCIDENTE

CESSNA 152

CS-ASQ

RELATÓRIO FINAL DE INCIDENTE Nº 08/INCID/2010

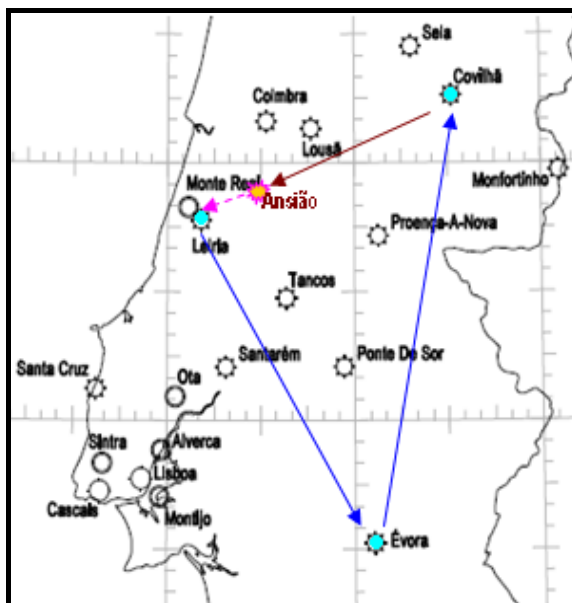
Figura Nº 1

Pelas 14:40 o piloto informou o Serviço de Informação de Voo (FIS) que estava sem combustível, ia aterrar de emergência na estrada e entraria em contacto depois, para informar da situação.

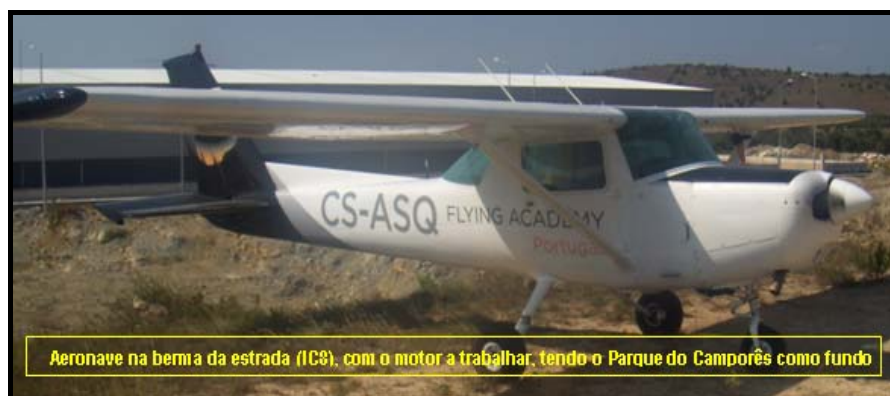
Figura nº 2

Aeronave na beirada da estrada (IC8), com o motor a trabalhar, tendo o Parque do Camporês como fundo

A GNR compareceu no local e providenciou a regulação do trânsito naquela via, tendo a aeronave sido estacionada na beirada da estrada, para permitir a circulação (figura nº 2).

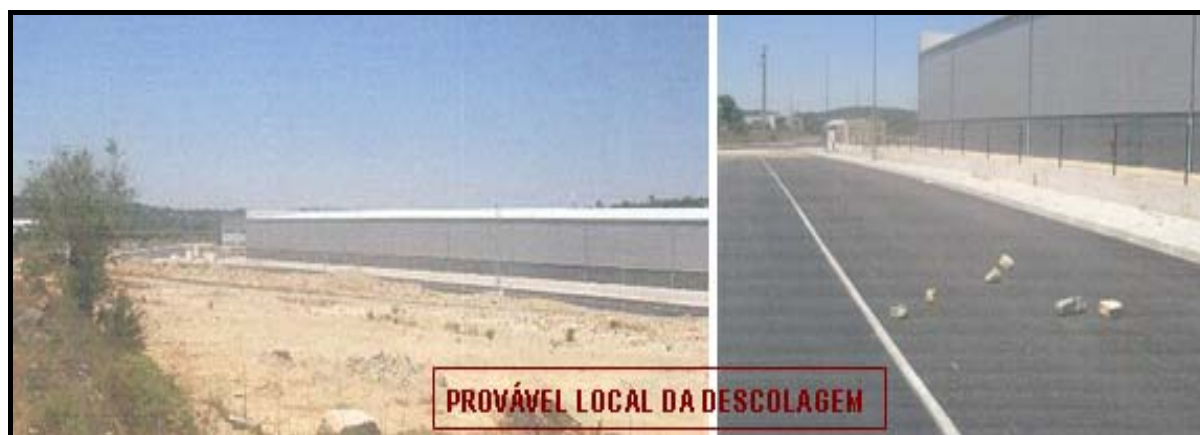
Figura Nº 3

Ainda a patrulha não tinha entrado no Posto e era sobrevoada pela aeronave que entretanto havia descolado de um dos caminhos interiores do Parque (*figura nº 3*).

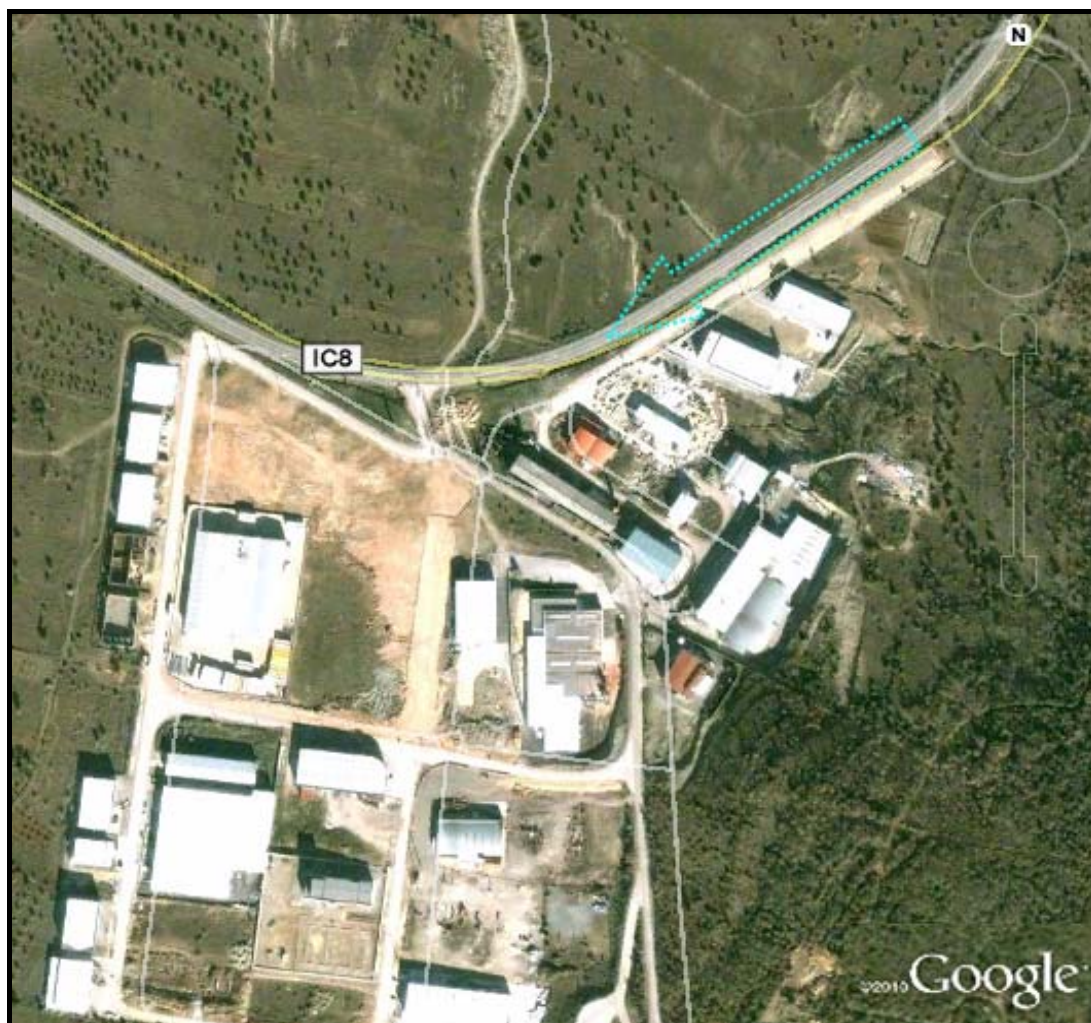
Figura Nº 4

Não havendo nenhuma pista ao alcance da aeronave, esta aterrou na faixa de rodagem da estrada nacional (IC 8) que passa por Pombal, Ansião, Pedrógão Grande e Proença-a-Nova, até próximo de Vila Velha de Ródão), junto da área industrial de Ansião, no lugar do Parque Empresarial do Camporês (*figura nº 4*).

A estrada, aqui, apresentava uma recta com cerca de 800m de comprimento e não se encontravam árvores altas nas margens. No momento o trânsito era pouco e não houve implicações com qualquer viatura que circulasse naquela via.

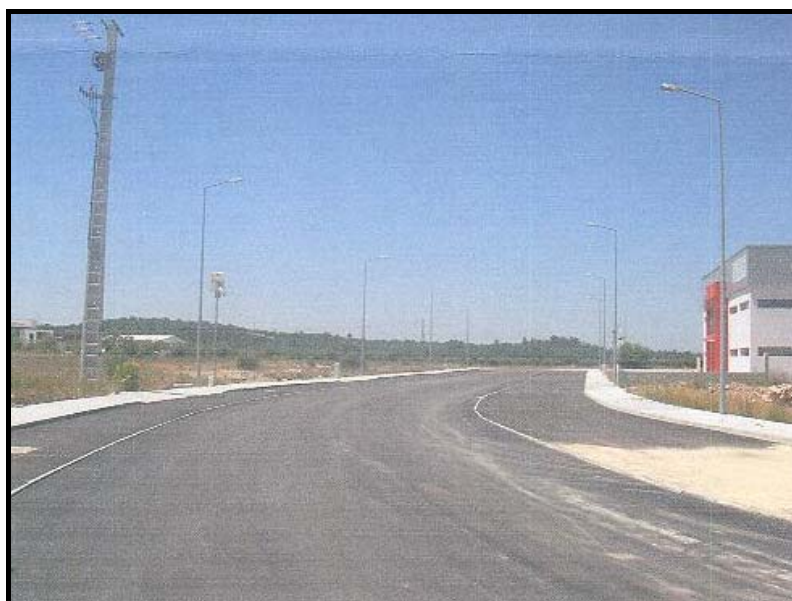
Figura Nº 5

Junto da entrada encontrava-se um poste de alta tensão que fazia parte de uma linha de transmissão de energia eléctrica (*figura 5*).

Essa linha eléctrica atravessava a estrada e passava por cima do referido parque, sendo a principal fonte de alimentação de energia para o mesmo.
