MINISTÉRIO DAS OBRAS PÚBLICAS, TRANSPORTES E COMUNICAÇÕES
GABINETE DE PREVENÇÃO E INVESTIGAÇÃO DE ACIDENTES COM AERONAVES

RELATÓRIO SUMÁRIO DE INCIDENTE COM AERONAVE

Data/hora: 2010 / 06 / 18 @ 16:00 UTC*	Proc. nº: 08 / SUM / 2010
Operador: Particular	Tipo de Incid.: TÉCNICO
Id. da aeronave: Pioneer 200, s/n 139, matrícula CS-UPK	
Local: Praia de Pedrógão, Vieira de Leiria	
Tipo de voo: Lazer	Fase do voo / Operação: Cruzeiro
Ocupantes: Tripulantes / Pax: 1 / 1	Lesões: Nil
Danos na Aeronave: Nil	
Outros Danos: Nil	
Sinopse: A aeronave descolara do Aeródromo Municipal de Coimbra e dirigia-se para a pista da Lezíria, seu local habitual de estacionamento, passando pela Figueira da Foz e Sta Cruz. Quando passava ao lado da Figueira da Foz, voando a cerca de 1500 pés de altitude, o motor começou a vibrar e a apresentar uma perda parcial de potência. A temperatura da cabeça dos cilindros, do lado direito, começou a diminuir e as vibrações foram aumentando, obrigando a reduzir o motor e a perder altitude gradualmente. Na impossibilidade de alcançar a pista de Monte Real, o piloto optou por uma aterragem de precaução na praia, cerca de 2km a Sul de Pedrógão, no lugar do Covão do Coelho, f

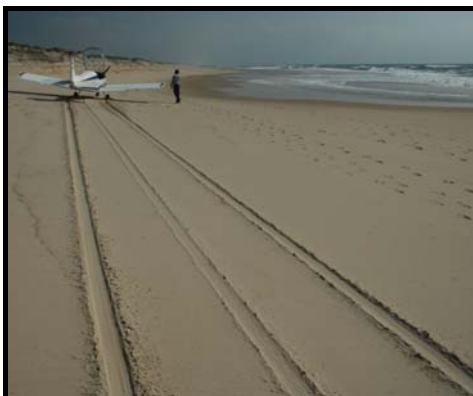
Figura Nº 2

A aterragem no areal foi perfeita tendo-se a aeronave imobilizado, intacta, a alguns metros da água (*figura nº 2*).

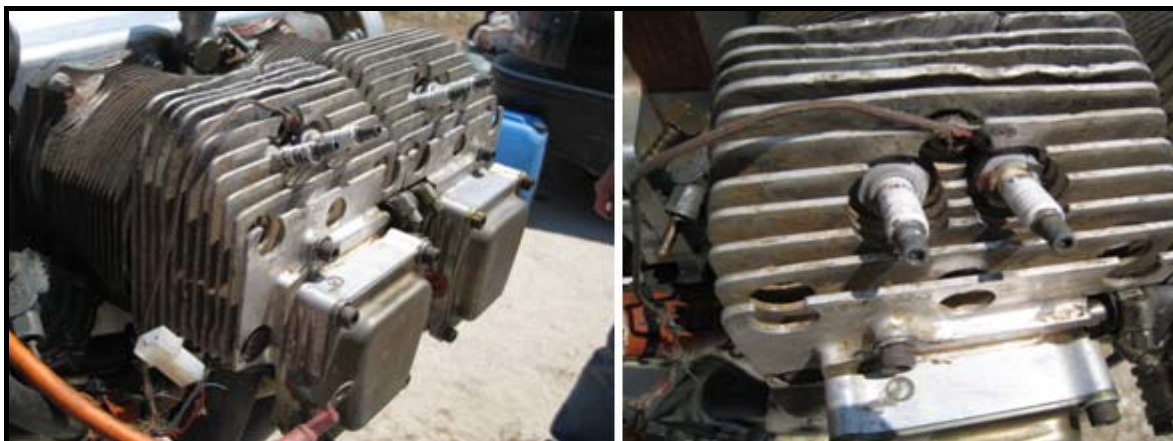
Figura Nº 3

Uma inspecção visual exterior mostrou uma deficiente assistência de manutenção, com muita oxidação e deformação ou fractura das alhetas de arrefecimento e outras unidades acessórias do motor (*figura nº 3*).

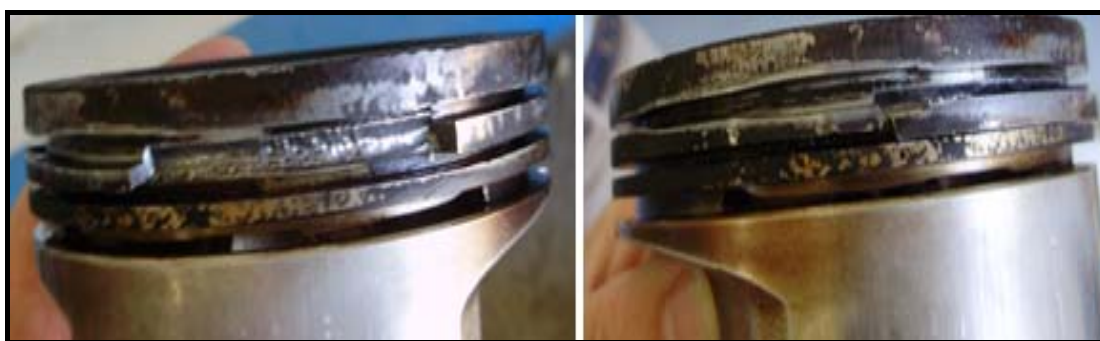
Figura Nº 4

Um co-proprietário referiu que, no dia 29-05-2010, ao efectuar a inspecção antes do voo, notou que havia um cilindro sem compressão. O motor foi submetido a uma intervenção para pesquisa. Nesta intervenção (entre o dia 31-05 e 02-06) detectou-se o êmbolo do cilindro nº 4 fracturado (*figura nº 4*) e o interior do cilindro muito danificado, por força da continuidade da operação e do deslocamento do êmbolo naquele estado, tendo sido substituído o cilindro nº 4. Esta acção não foi registada na Caderneta do Motor.

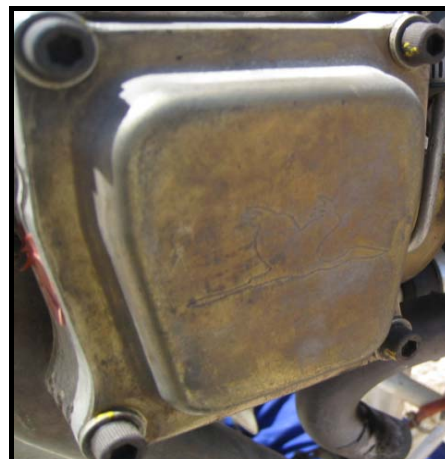
Figura Nº 5

A tampa da cabeça do cilindro nº 3 apresentava uma cor acastanhada que poderia indicar um sobreaquecimento ou qualquer outra deficiência de funcionamento (*figura nº 5*), pelo que foi decidido proceder à abertura deste cilindro, para uma inspecção mais pormenorizada ao seu interior, tanto mais que já havia sido referenciado como fragilizado.

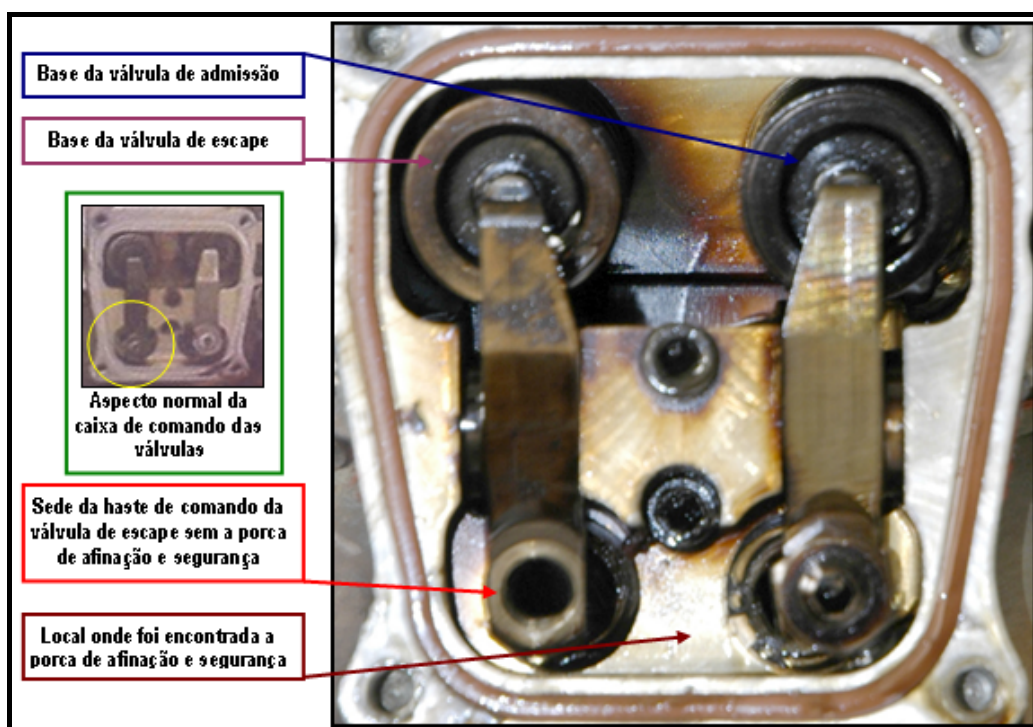
Figura Nº 6

Logo que foi removida a tampa da caixa de comando das válvulas, saltou à vista uma porca de afinação e sede da haste de comando da válvula de escape do cilindro nº 3, a qual se encontrava fora da sua posição normal (*figura nº 6*).

A falta da porca deixava solta a haste de comando da válvula de escape e não permitia a abertura desta, impedindo o normal funcionamento do cilindro nº 3. Após esta descoberta foi decidido remontar o cilindro nº 3 e proceder a um ensaio de funcionamento, no decorrer do qual o motor teve um comportamento normal (*figura nº 7*).

É de supor que, aquando da última inspeção ao motor e substituição do cilindro nº 4, a porca de segurança e afinação do comando da válvula de escape não recebeu o aperto adequado. Durante a operação a porca foi ficando cada vez mais folgada e, com ajuda da normal vibração do motor, foi desapertando até ao ponto de saltar fora da sua sede e impedir a actuação da válvula.

A falha do cilindro nº 3 deveu-se ao desaperto e separação da porca de retenção e ajuste do comando da válvula de escape, o que fez com que esta permanecesse fechada, impedindo assim a descarga dos gases para a atmosfera.

Não foram disponibilizados registos da última intervenção efectuada ao motor e não foi possível determinar se a perda da porca de ajuste do comando da válvula de escape foi devida a falha do material ou aperto insuficiente da mesma, na sequência dos trabalhos anteriores.

Após reinstalação da porca foi efectuada um teste estático ao motor, tendo o mesmo apresentado um comportamento normal.

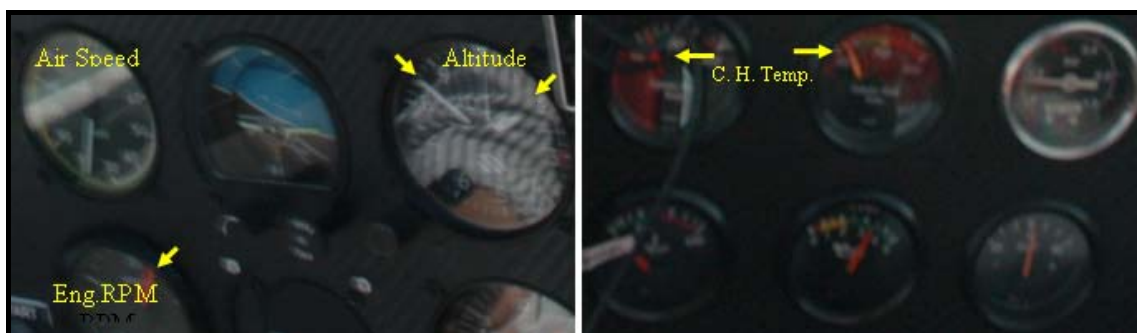
Figura Nº 8

Apesar de já ter sido diagnosticado um desgaste excessivo do cilindro nº 3, o motor manteve um funcionamento aparentemente normal até ao momento em que, sobrevoando a Figueira da Foz, o piloto notou uma pequena vibração. Após reduzir ligeiramente o regime do motor notou o desaparecimento da vibração, mas apenas por um curto espaço de tempo, tendo regressado com maior amplitude logo de seguida, ao mesmo tempo que a indicação da temperatura da cabeça dos cilindros, do lado direito, sofria uma ligeira descida (figura nº 8).

Estes fenómenos estariam relacionados com a perda do cilindro nº 3, o qual deixou de funcionar por falta da operação de fecho e abertura da válvula de escape, continuando o motor a trabalhar em três cilindros apenas.
