MINISTÉRIO DAS OBRAS PÚBLICAS, TRANSPORTES E COMUNICAÇÕES
GABINETE DE PREVENÇÃO E INVESTIGAÇÃO DE ACIDENTES COM AERONAVES
GPIAA

INVESTIGAÇÃO SUMÁRIA DE INCIDENTE COM AERONAVE

Data/hora: 13/06/ 2010 @14:42	Horas UTC	Proc. Nº 07/SUM/2010
Operador: Academia Aeronáutica de Évora		Tipo de Incid.: Colisão com outra aeronave
Id. das aeronaves: CS-DEC, Socata TB-200		& CS-UQN, FLYITALIA MD-3
Local: Placa do Aeródromo de Portimão		
Tipo de voo: Instrução	Fase do voo / Operação: Rolagem	
Ocupantes: 1	Pax.	Lesões: NIL
Dano nas Aeronave: CS-UQN – hélice e carenagens do motor

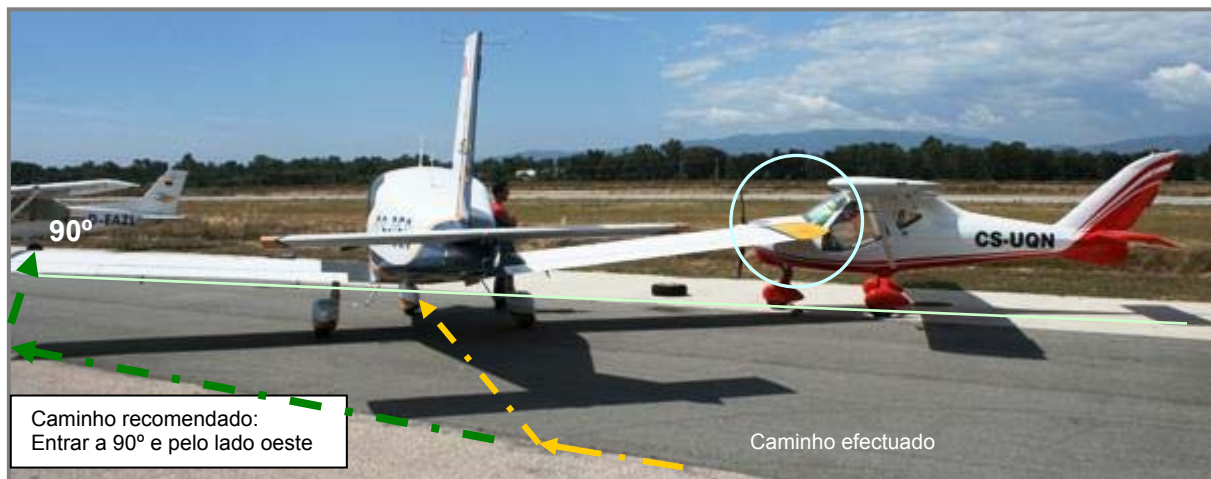
Como consequência da colisão, o CS-UQN rodou 90º pela direita e sofreu danos visíveis na cobertura do motor e hélice. O CS-DEC não sofreu danos significativos.

Figura nº 1. Posição final das aeronaves (vista do lado sul)

do lado esquerdo pode ter-lhe dificultado a percepção da distância a que se encontrava do ultraleve. Esta questão poderia ter sido minimizada se a aproximação tivesse sido feita da esquerda para a direita conforme ilustrado nas figuras n.º 1 & 2.

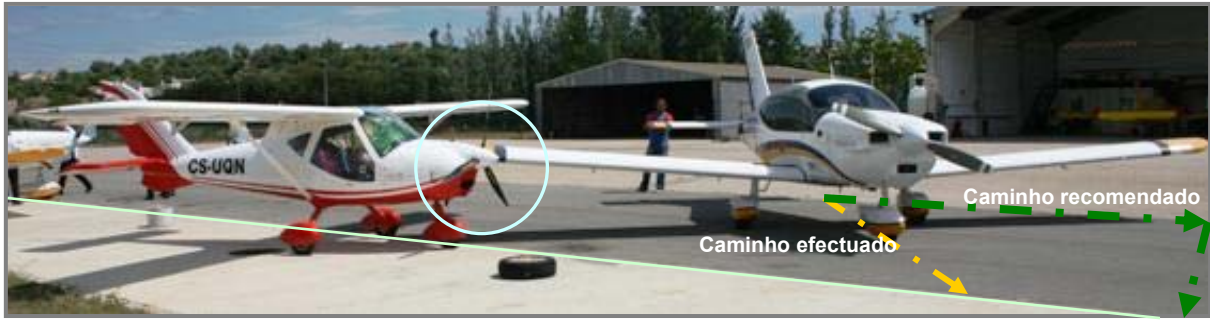
Figura nº 2. Posição final das aeronaves (vista do lado norte)

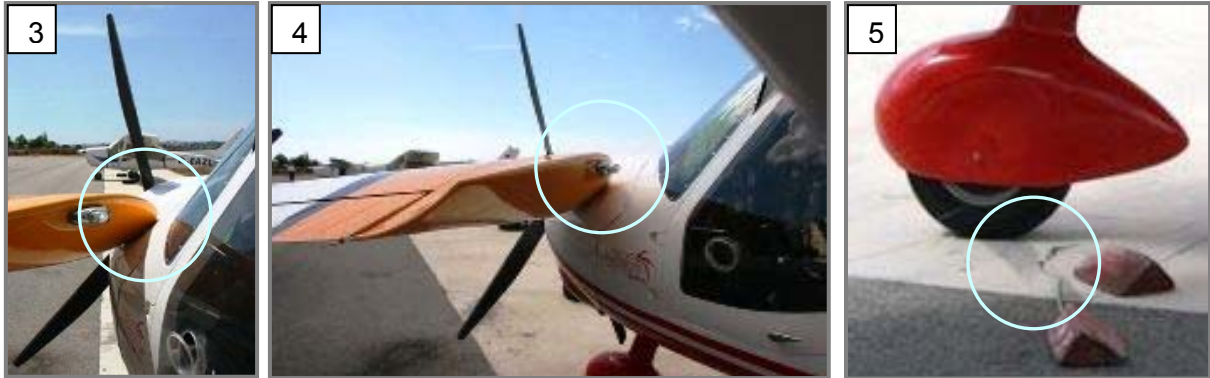
Figuras nº 3, 4 & 5. Pormenores do incidente.

A ponta da asa direita do Socata TB-200 passou por baixo da asa esquerda do FLYITALIA e atingiu a cobertura do motor e hélice desta aeronave arrastando-a (rodou 90° pela a direita) e provocando-lhe danos visíveis.

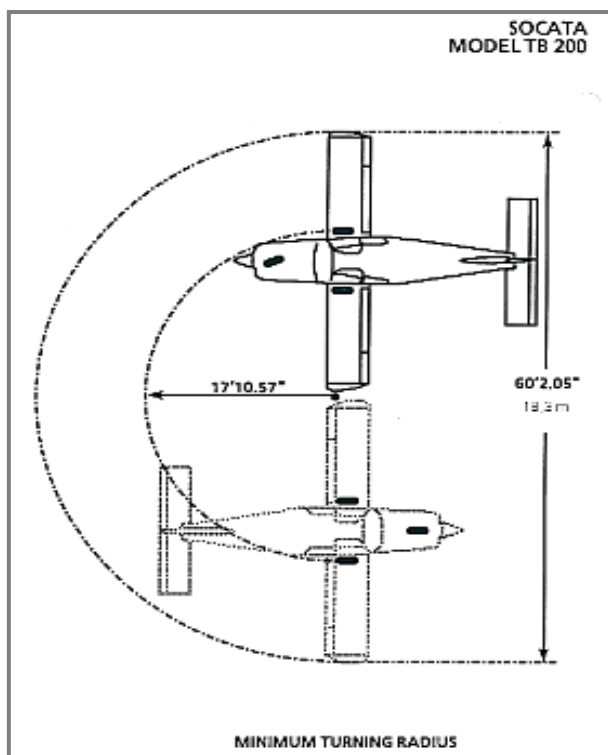
O aluno piloto preparava-se para estacionar o CS-DEC entre duas aeronaves parquedadas na placa e que, tal como as restantes aeronaves, se encontravam aproadas a sul e alinhadas entre si. A aproximação ao “stand” foi feita muito próximo da aeronave, registo CS-UQN, que se encontrava do lado direito do seu caminho.

O aluno piloto efectuou a aproximação ao “stand” de forma enviesada e permitindo que a asa direita do Socata passasse por baixo da asa esquerda do ultraleve invadindo o espaço daquela aeronave (mínimo três metros de distância). O facto de estar sentado na cadeira

“A fim de minimizar o risco de colisão com outras aeronaves e/ou obstáculos, em placas de reduzidas dimensões, as voltas efectuadas por aeronaves operadas por um único piloto devem, sempre que possível, ser planeadas de forma a deixar as restantes aeronaves e/ou obstáculos do lado do piloto”. **PAP Nº 06**
