RELATÓRIO FINAL DE ACIDENTE

ROLLANDEN-SCHNEIDER EGELSBACH

D-8668

RELATÓRIO N° 06/ACCID/2010

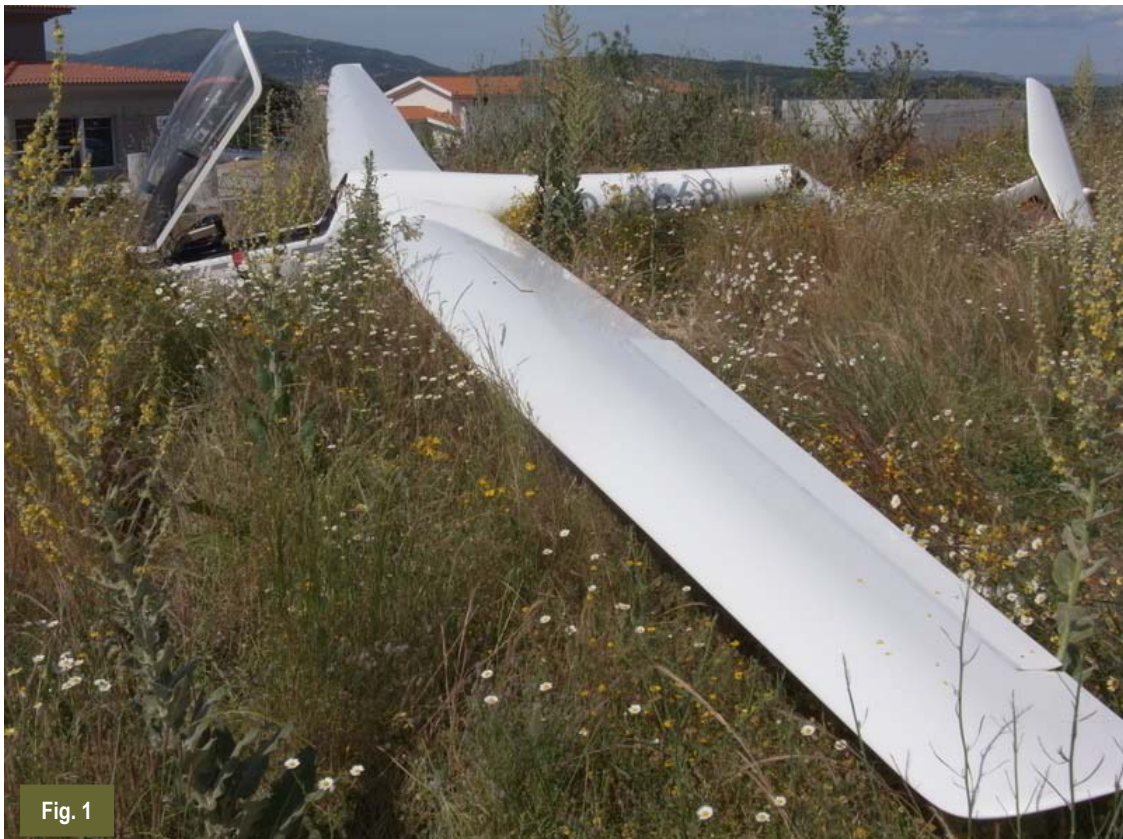
Fig. 1

A aeronave rodou sobre o eixo vertical para o lado do embate e o planador atingiu o solo com alguma violência, antes de alcançar a faixa de aterragem, tendo provocado a separação da cauda, em consequência do embate (fig. 1).

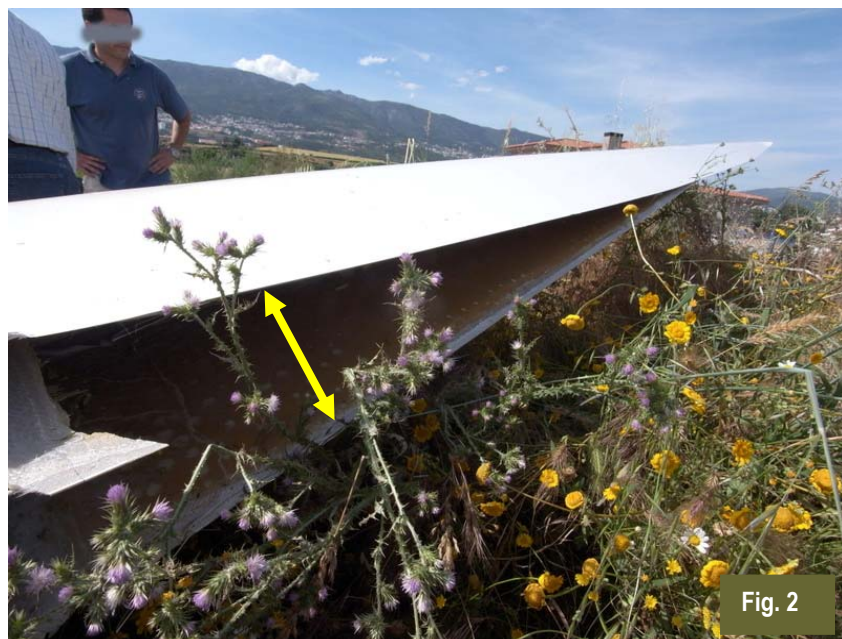
Fig. 2

A aeronave apresentava danos na asa direita (fig. 2) e sofreu a separação da cauda (fig. 3):

O bordo de ataque da asa direita mostrava o sítio do embate com a cerca (seta vermelha na fig.5). A asa estava delaminada ao longo de todo o seu comprimento (seta dupla amarela na fig. 2).

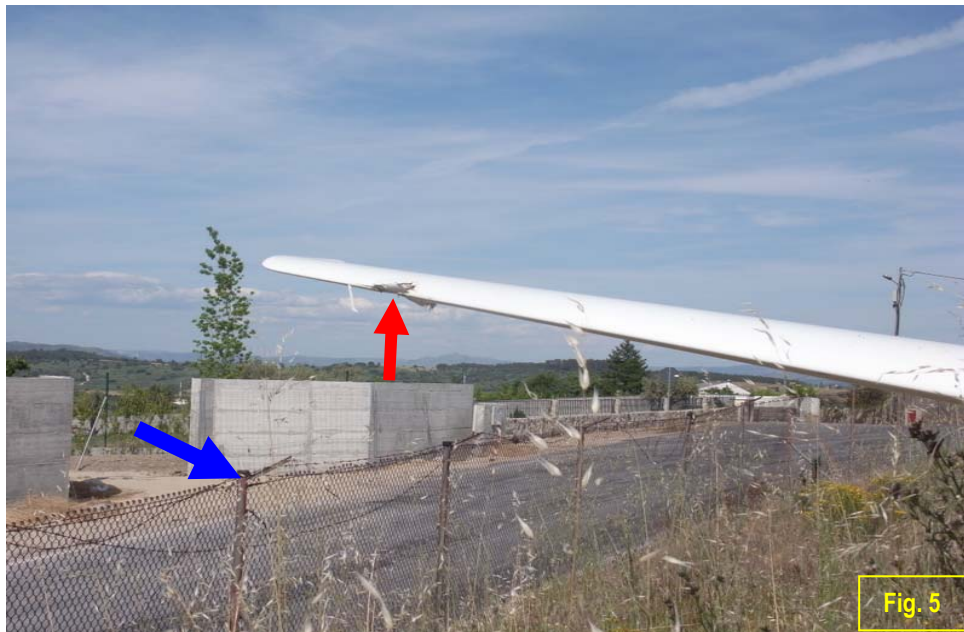
Logo a seguir à estrada, e imediatamente antes do terreno onde o planador se deteve, fora levantada uma cerca (seta azul na fig. 5) destinada a preservar o acesso de estranhos ao aeródromo e onde o planador embateu com a asa direita. A parte de cima da cerca está sensivelmente ao mesmo do nível do terreno onde o planador se imobilizou.
