**MINISTÉRIO DAS OBRAS PÚBLICAS, TRANSPORTES E COMUNICAÇÕES  
GABINETE DE PREVENÇÃO E INVESTIGAÇÃO DE ACIDENTES COM AERONAVES****RELATÓRIO SUMÁRIO DE INCIDENTE COM AERONAVE**

<b>Data/hora:</b> 2010 / 05 / 29 @ 16:16 UTC <sup>1</sup>	<b>Proc. n°:</b> 06 / SUM / 2010
<b>Operator:</b> Norwegian Airshuttle ASA Brussels Airlines	<b>Tipo de Incid.:</b> Perda de Separação
<b>Id. da aeronave:</b> Boeing B-737/800, matrícula LN-DYA, indicativo NAX-1782 Boeing B-737/400, matrícula desconhecida, indicativo BEL-52F	
<b>Local:</b> Aeroporto de Faro (LPFR)	
<b>Tipo de voo:</b> Transporte de Passageiros	<b>Fase do voo:</b> Aterragem
<b>Ocupantes:</b> Tripulantes / Pax: 6/ND	<b>Lesões:</b> Nil
<b>Danos na Aeronave:</b> Nil	
<b>Outros Danos:</b> Nil	
<b>Sinopse:</b> A primeira aeronave voava de Oslo (Gardermoen) (ENGM) para Faro (LPFR), operando um voo de transporte de passageiros (NAX-1782), e recebeu vectores radar para interceptar o “Localizer”, para aterragem na pista 28 de Faro.  Prestes a capturar o “Localizer”, com tráfego 6NM à frente (BEE-8HW), a TWR de Faro pediu para reduzir a velocidade para 160kt, com a intenção de intercalar uma partida entre os dois aviões que estavam a aterrar. A c

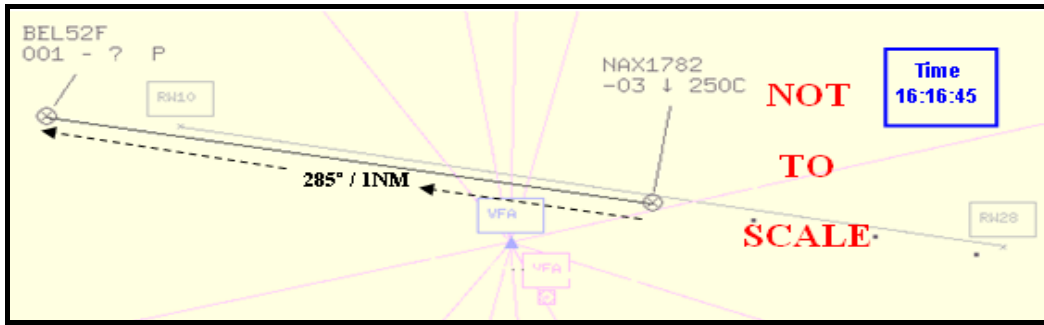
Figura Nº 7

A primeira imagem disponibilizada, onde aparecem ambas as aeronaves, reporta-se às 16:16:45 (*figura nº 7*) e mostra a primeira (NAX-1782) já no chão e a outra (BEL-52F) no ar, passando  $\pm 100$ ft.

Nesta altura o NAX-1782 já tinha percorrido  $\geq 800$ m de pista, desde a cabeceira.

Quando, às 16:16:44, o NAX-1782 tocou na pista (*figura nº 8 inferior*), ainda não havia retorno radar do BEL-52F, o que só veio a acontecer um minuto depois (*figura nº 7*).

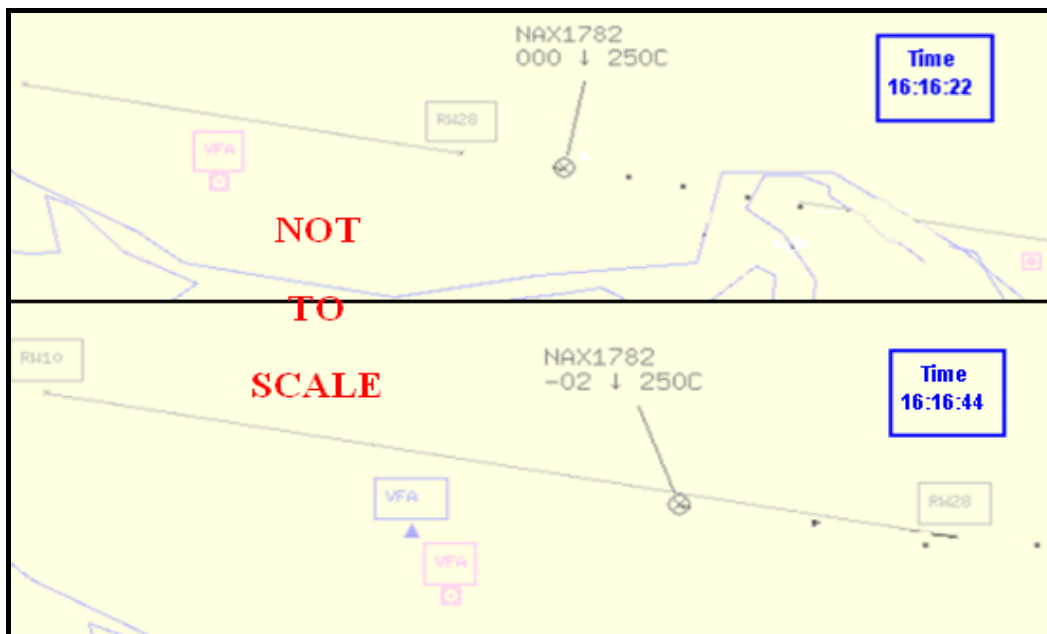
Figura Nº 8

Quando foi emitida a autorização de aterragem para o NAX-1782 (16:16:22), supostamente depois do BEL-52F estar no ar, o NAX-1782 encontrava-se próximo da cabeceira, abaixo de 100ft (*figura nº 8 superior*).

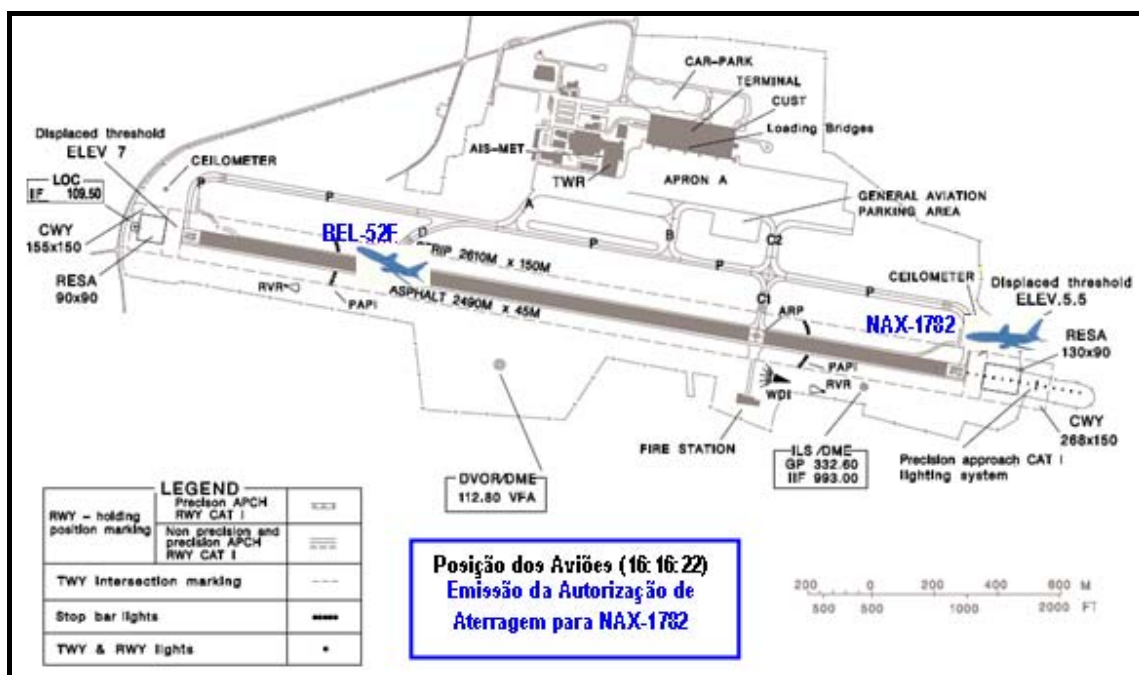
Figura Nº 9

Iniciando a corrida de descolagem às 16:15:50, o BEL-52F foi para o ar às 16:16:22, altura em que a TWR autorizou o NAX-1782 a aterrar na Pista 28 (figura nº 9).

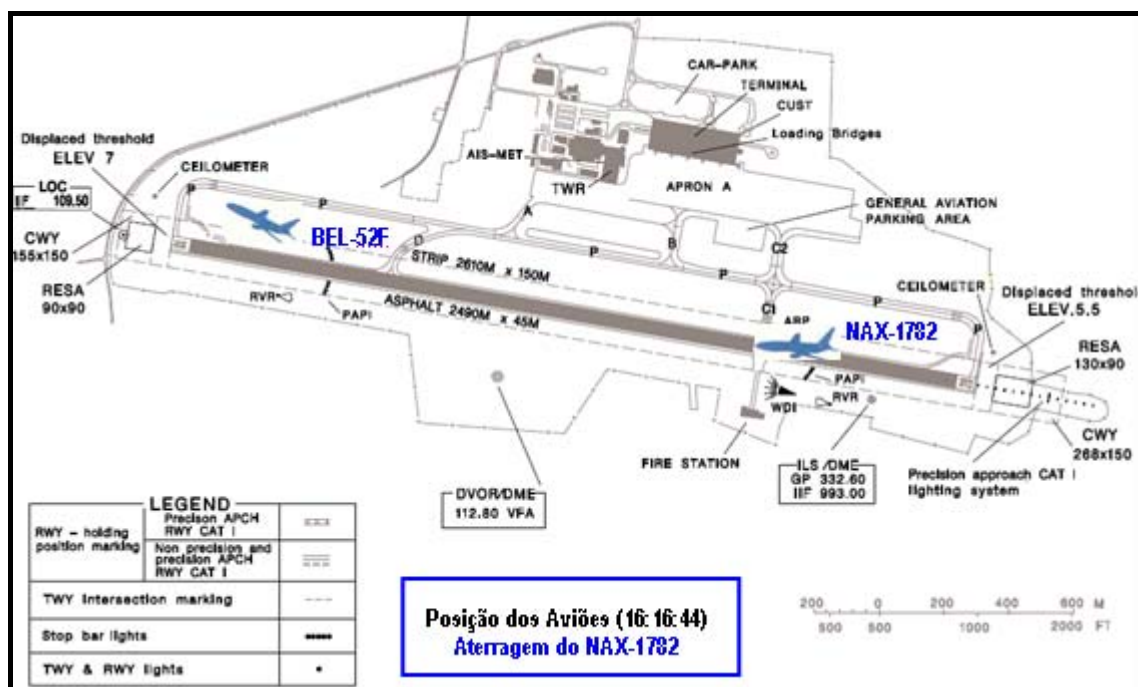
Figura Nº 10

Quando foi emitida a autorização para aterrar, o NAX-1782 aproximava-se da cabeceira e, quando o PNF acabou o readback, a aeronave estava a tocar no chão. A distância entre os dois aviões era  $\pm 1750$ m, bastante abaixo dos mínimos referidos no § 7.11.7 e no § 7.10.1 (figura nº 10).
