RELATÓRIO FINAL DE ACIDENTE

Aeronave – BINGO

EC-EG4

RELATÓRIO FINAL N° 03/ACCID/2010

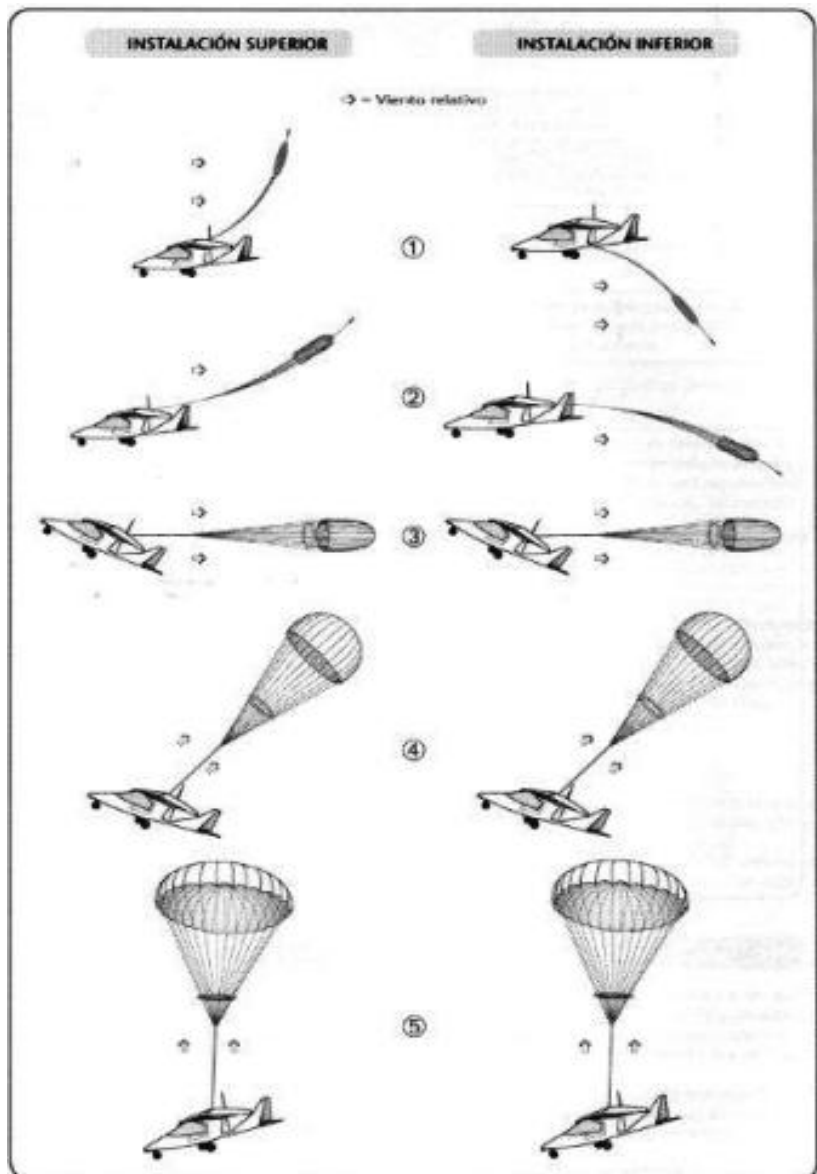
Figura nº 1. Pára-quedas.

O avião estava equipado com um pára-quedas de emergência "ALPHA" (Fig. nº1) desenvolvido para ser utilizado em aviões ultraleves e nalguns aviões ligeiros. O equipamento tinha 9 kg de massa e estava limitado a 475 kg de carga e à velocidade de 250 km/h.

No Manual de utilização e guia de instalação (versão em espanhol) constava que o equipamento devia ser instalado em local que não afectasse o centro de gravidade do avião.

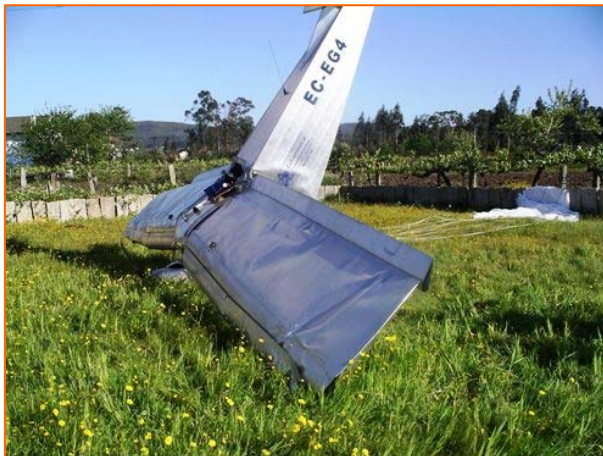
Figura nº 2 – posição final da aeronave.

O pouso da aeronave deu-se numa atitude de nariz em baixo, sobre o grupo moto propulsor, o que, face à proximidade da cabine de pilotagem, terá tido uma relação directa com os ferimentos ligeiros sofridos pelos dois ocupantes.

A atitude da aeronave durante o contacto com o solo pode estar relacionada com a instalação do pára-quadras, demasiado para trás do centro de gravidade, facto admitido pelo piloto.

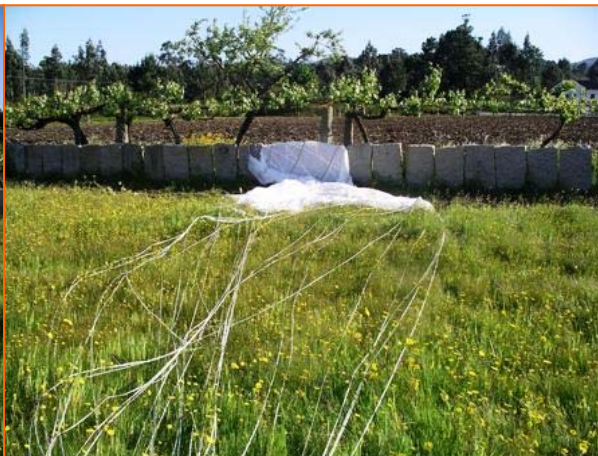
Figura nº 3 – pormenor do pára-quedas.

O piloto considerou que o pára-quedas não estava bem colocado, relativamente ao centro de gravidade, o que fez com que o avião descesse, durante cerca de 15 metros, numa atitude acentuada de nariz em baixo.

A investigação admite que o pára-quedas foi instalado para a condição da aeronave voar apenas com o piloto. Acontece que, com dois ocupantes, o CG da aeronave deslocou-se mais para a frente o que provocou uma atitude de nariz em baixo, durante a descida assistida pelo pára-quedas. O ajustamento da posição do pára-quedas para uma posição mais próxima do centro de gravidade teria contrariado a tendência da aeronave colocar o nariz em baixo o que seria mais favorável para os dois ocupantes.

Não obstante, a investigação sublinha a importância da instalação do pára-quedas ser efectuada de acordo com as recomendações do fabricante. Com efeito, o fabricante recomenda que o pára-quedas seja instalado próximo do centro de gravidade da aeronave, seguramente por questões de centragem, mas também por permitir melhores condições de pouso – com a aeronave próxima da atitude de aterragem – o que será mais favorável para o (s) seu (s) ocupante (s).

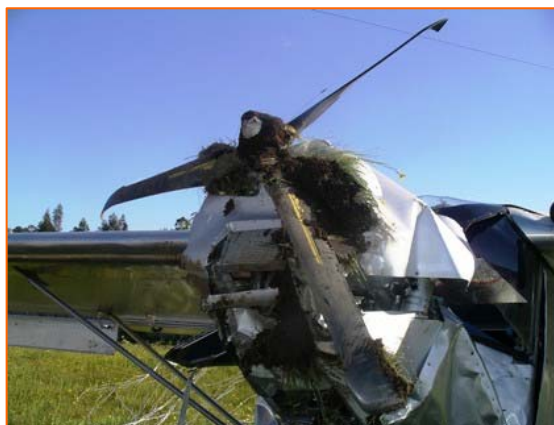
A aeronave embateu no solo sobre o grupo moto propulsor numa atitude de nariz em baixo.

As pontas das pás do hélice apresentavam-se ligeiramente dobradas indiciando movimento em molinete.

No motor, as carenagens apresentavam-se amolgadas e faltava a vela do cilindro direito.

Figura nº 4 – grupo moto propulsor.

A vela do cilindro direito não foi encontrada no local do acidente concluindo-se que saltou durante o voo. A ausência da vela provocou a descompressão do cilindro, a falta de ignição e a conseqüente falha do motor.

A investigação considera que a vela saltou da cabeça do cilindro devido a deficiente aperto, conjugado com vibrações do motor.
