MINISTÉRIO DAS OBRAS PÚBLICAS, TRANSPORTES E COMUNICAÇÕES  
GABINETE DE PREVENÇÃO E INVESTIGAÇÃO DE ACIDENTES COM AERONAVES

**RELATÓRIO SUMÁRIO DE INCIDENTE COM AERONAVE**

<b>Data/hora:</b> 2010 / 04 / 01 @ 09:15 UTC <sup>1</sup>	<b>Proc. nº:</b> <b>02 / SUM / 2010</b>
<b>Operador:</b> Nortávia	<b>Tipo de Incid.:</b> Operação
<b>Id. da aeronave:</b> Cessna 152, s/n 82482, matrícula <b>CS-AYK</b>	
<b>Local:</b> Aeródromo de Ponte de Sor	
<b>Tipo de voo:</b> Instrução	<b>Fase do voo / Operação:</b> Aterragem
<b>Ocupantes:</b> Tripulantes / Pax: 2 / Nil	<b>Lesões:</b> Nil
<b>Danos na Aeronave:</b> Nil	
<b>Outros Danos:</b> Nil	
<b>Sinopse:</b> A aeronave efectuou um “tocar e andar” em Ponte de Sor, às 09:15 do dia 01-04-2010, encontrando-se a pista encerrada para obras. Havia sido emitido NOTAM, informando do encerramento e tinham sido instaladas marcas, conforme estabelecido em § 7.1 do Anexo 14 da ICAO. O Director do aeródromo tomou conta da ocorrência e notificou o GPIAA, bem como a Autoridade Aeronáutica. Por consubstanciar um Incidente Grave, de acordo com a classificação apresentada no Apêndice “C” ao Anexo 13 da ICAO, no Anexo à Directiva 94/56/CE do Conselho da UE, de 21 de

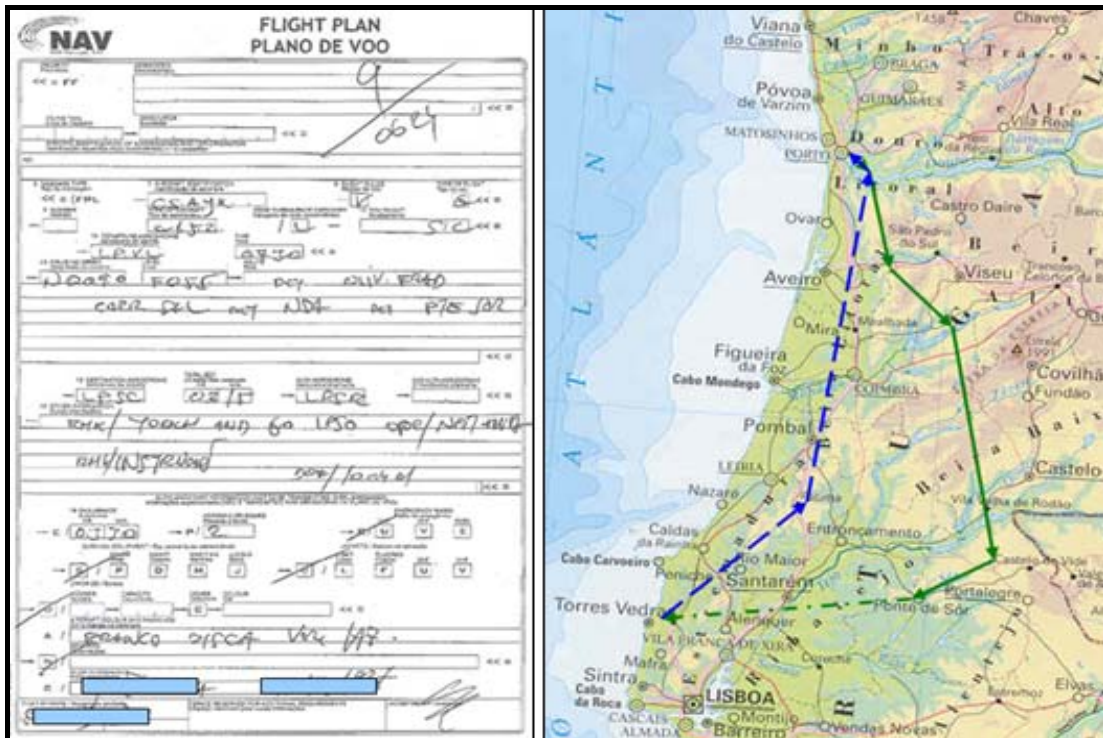
Figura Nº 1

Conforme Plano de Voo ATC, apresentado junto do ARO de LPPR, o voo, com dois tripulantes a bordo e uma autonomia de 03:30, tinha como destino o aeródromo de Santa Cruz, passando por Ponte de Sor, com regresso a Vilar da Luz. No campo 18 era feita referência a uma manobra de tocar e andar no aeródromo de Ponte de Sor (*figura nº 1*).

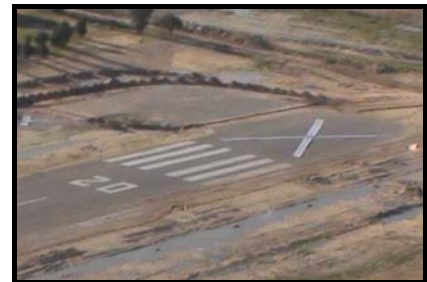
Figura Nº 2

Apesar de ter notado as marcas brancas, em forma de "X", no início da pista (aeródromo encerrado), prosseguiu com a missão prevista, efectuar três "toca e anda", considerando que a área interdita era só antes das marcas de soleira, já que a sinalização se encontrava antes das marcas e a pista só era suposto começar depois destas (*figura nº 2*).

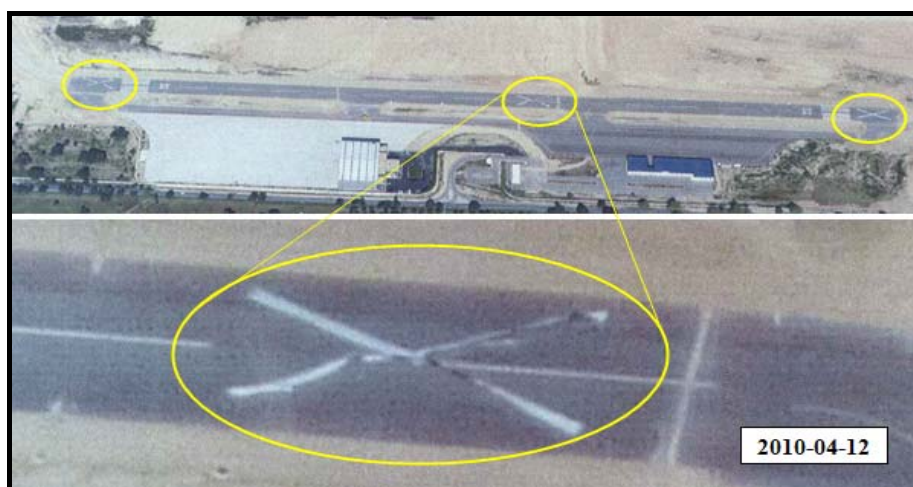
Figura Nº 4

Da versão do Piloto Instrutor ressaltou-se que a marca colocada ao meio da pista não se encontrava visível, naquele dia. Numa visita propositada em 12-04-2010, sobrevoando o aeródromo, o mesmo registou as fotografias constantes da figura nº 4.

- 3º Não foi garantido que a marca do meio da pista estivesse visível, naquele momento, dado que os materiais com que era feita podiam permitir a sua deformação e dificultar a sua visibilidade;

***“Que sejam substituídas as marcas de encerramento da pista por outras que garantam a sua perenidade na forma e na localização, evitando o seu desaparecimento ou a sua visualização incorrecta”.*** (PAP Nº 05/2010)

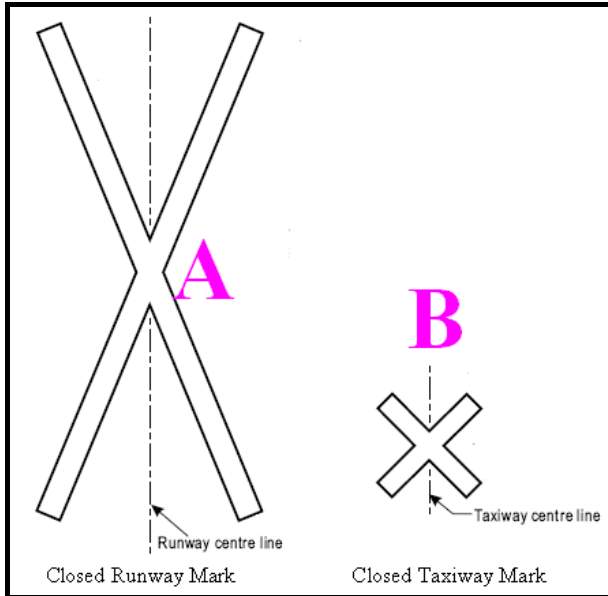
Figura Nº 5

As marcas de encerramento da pista foram colocadas para dar cumprimento ao estabelecido no § 7.1, do Anexo 14 da ICAO, procurando representar as formas e dimensões referidas no § 7.1.4 (*figura nº 5*).

As marcas colocadas no início das pistas 02 e 20, bem como a meio da pista (pretendendo-se com isso garantir uma distância entre marcas equivalente ao recomendado no § 7.1.3), tinham a forma referida na ilustração “A” mas foram interpretadas pelo Piloto Instrutor como se se tratasse de uma soleira deslocada, à semelhança do que se passa em Vilar da Luz, Houston e Lyon (figura nº 6, imagens cedidas pelo PI), onde aparecem com a forma referida na ilustração “B”.

Se a pista utilizável fosse só depois das marcas de soleira, deveria ser pintada a marca transversal de soleira e a área anterior a esta soleira deslocada assinalada com “chevron” (Houston) ou setas longitudinais (Lyon), quando excedesse os 30m de extensão, ou com as marcas indicadas na ilustração “B” da figura nº 5, para distâncias inferiores.
