## **RELATÓRIO FINAL DE ACIDENTE**

**Modelo: ZEPHYR 2000**

**CS-UOE**

**RELATÓRIO FINAL N.º 02/ACCID/2010**

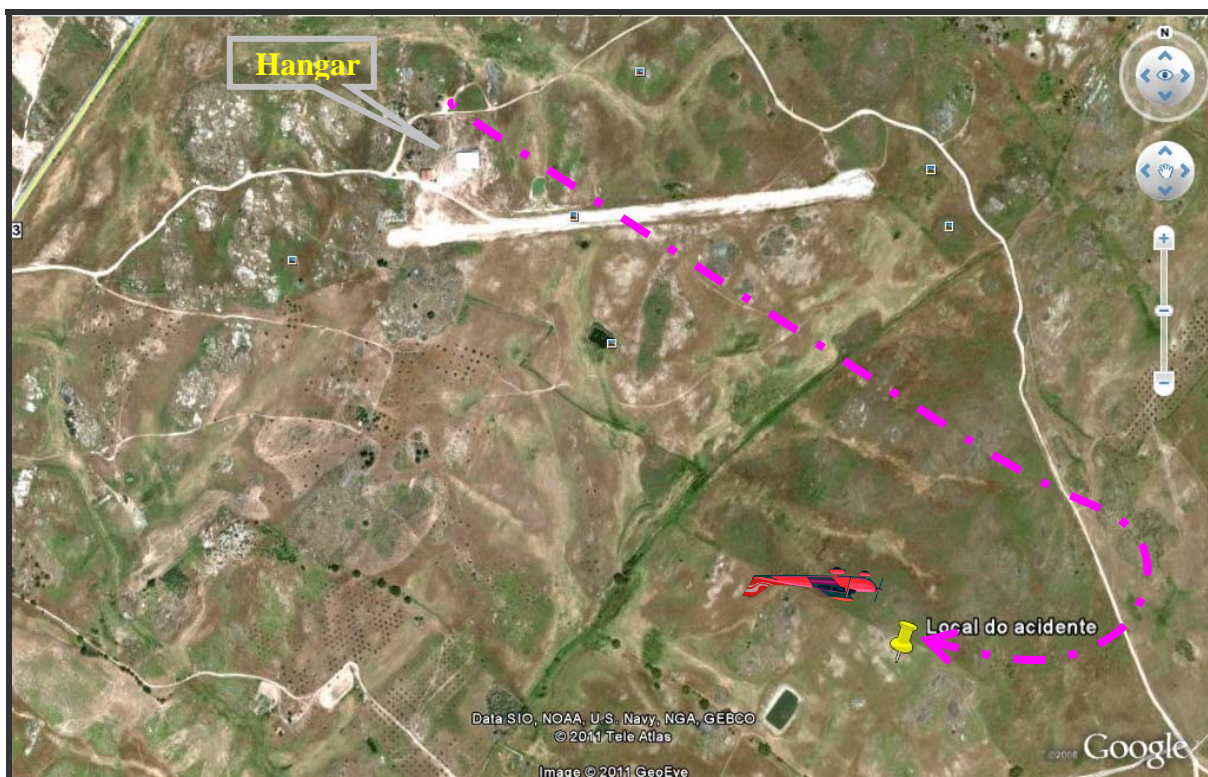
Figura nº 1. Pista de Castelo Branco e local do acidente

O acidente deu-se num terreno coberto de giestas altas situado a cerca de 700 metros a sul da pista.

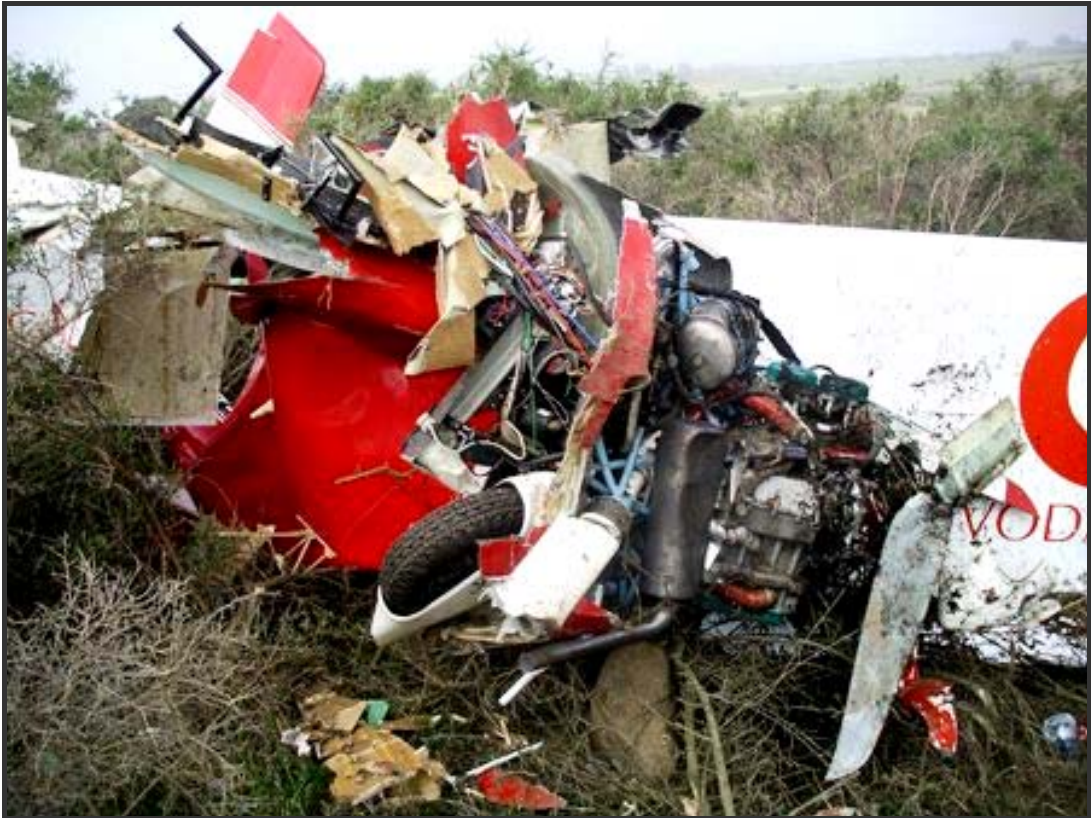
Figura nº 2. Grupo moto propulsor e trem de proa.

A aeronave embateu configurada com 30° de *flaps* e com o motor a trabalhar.

O primeiro embate com o solo deu-se na direcção 330°, sobre o trem de nariz, grupo moto propulsor e ponta da asa direita.

Duas pás do hélice apresentavam-se partidas e a terceira intacta.

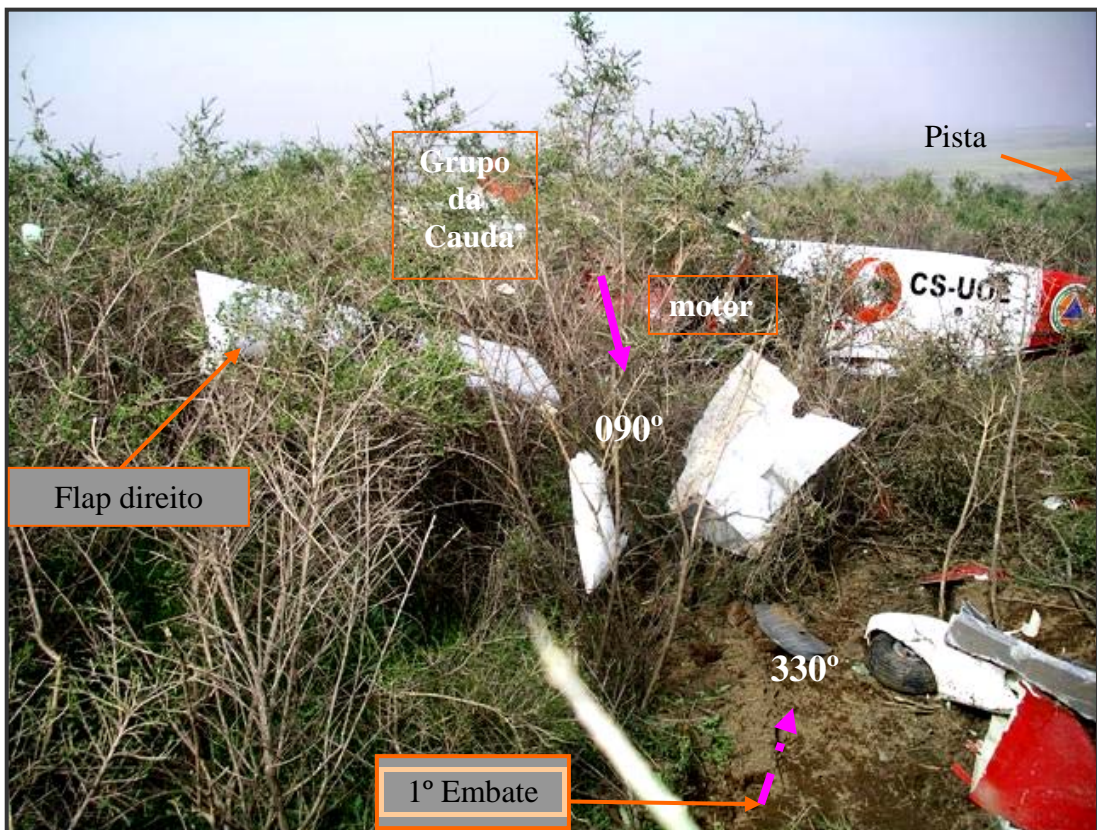
Figura nº 3. Local de embate e posição final da aeronave.

Após o primeiro embate, a aeronave capotou e imobilizou-se invertida e aproada a 090°.

As asas e o cone de cauda desprenderam-se durante o impacto.

A asa direita fracturou provocando o desprendimento do *flap* e do *aileron* (foram encontrados junto ao local do primeiro impacto, o *flap* praticamente intacto e o *aileron* destruído).

O cone de cauda partiu junto ao bordo de fuga das asas; o estabilizador horizontal apresentava-se intacto, ligeiramente fora da posição; o leme de direcção soltou-se parcialmente.

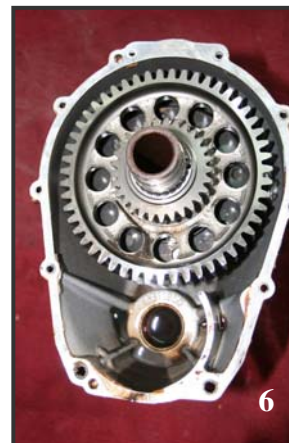
Fig. 5 & 6. Pormenores de uma redutora

Com a **redutora** ainda instalada no motor verificou-se que não existia qualquer prisão ou fricção rodando esta e o motor livremente. A verificação fez-se através do acoplamento de um hélice ao conjunto. Procedeu-se ao teste como descrito na pág. 43 e seguintes da Secção 12 do *Maintenace Manual* referente a este motor. Os resultados obtidos estavam dentro dos valores preconizados – no referido Manual (51Nm) admite-se que o valor possa ser relativamente mais baixo, devido ao motor não ter trabalhado durante um certo período de tempo após o acidente.

Após a desmontagem da redutora verificou-se que esta se encontrava em perfeita condição de utilização não apresentando qualquer tipo de dano visível. Também, a ponta do bujão magnético, que se encontra dentro do compartimento formado pela redutora, não apresentava qualquer vestígio metálico.

Após completa desmontagem da redutora, verificou-se que o desgaste dos nós de engate do sistema de acoplamento da embraiagem era ligeiro e, pouco significativo, pese embora o número de horas acumuladas pelo motor.

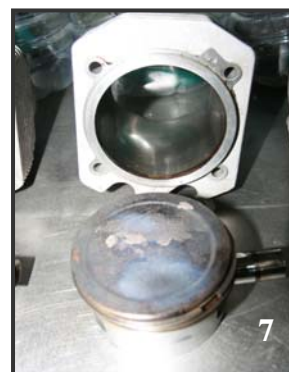
Os **pistões, camisas e segmentos** (Fig. 7) não apresentavam qualquer anomalia, para além do desgaste normal. Embora tenha sido efectuado a frio, como tal não vinculativo, pro-

A pressão utilizada foi de 80psi registando-se um diferencial de 67psi (cerca de 16% de queda) o que significa que se encontrava dentro do limite de 25% e atesta sobre o bom funcionamento do motor.

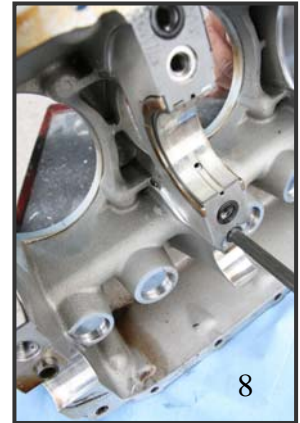
O **sistema de válvulas de admissão e escape** (Fig. 8), não apresentava qualquer anomalia para além do desgaste normal. Algumas hastes das válvulas, duas por cilindro, encontravam-se dobradas, devido ao impacto entre si. As tubagens de alumínio do sistema de refrigeração também se encontravam danificadas pela mesma razão.

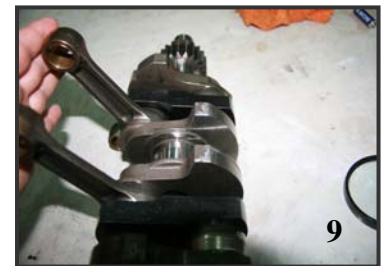
No **cárter, na árvore de cames e contra-pesos da cambota** (Fig. 9), encontraram-se sinais claros de uma paragem repentina do motor por excesso de G's o que corrobora o seu funcionamento no momento do impacto. Para além desses sinais induzidos e do desgaste dos apoios da cambota não se encontrou qualquer outro indício de mau funcionamento do motor. Todos os furos internos de encaminhamento do óleo de lubrificação bem como todo o sistema de circulação de óleo encontravam-se desobstruídos.

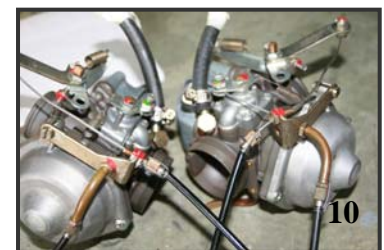
Os dois **carburadores** (Fig. 10), apesar de separados das condutas de admissão devido às forças de impacto, apresentavam-se utilizáveis. Foram limpos, testados e posteriormente desmontados não se tendo encontrado qualquer indício interno de anomalia de origem ou induzida pelo acidente.
