MINISTÉRIO DAS OBRAS PÚBLICAS, TRANSPORTES E COMUNICAÇÕES  
GABINETE DE PREVENÇÃO E INVESTIGAÇÃO DE ACIDENTES COM AERONAVES

**RELATÓRIO SUMÁRIO DE INCIDENTE COM AERONAVE**

<b>Data/hora:</b> 2010 / 03 / 15 @ 16:55 UTC <sup>1</sup>	<b>Proc. nº:</b> <b>01 / SUM / 2010</b>
<b>Operador:</b> Aero Clube de Coimbra	<b>Tipo de Incid.:</b> Operação
<b>Id. da aeronave:</b> Piper PA-38, s/n 38-78A0141, matrícula CS-DIM	
<b>Local:</b> Aeródromo de Ponte de Sor	
<b>Tipo de voo:</b> Instrução	<b>Fase do voo / Operação:</b> Aterragem
<b>Ocupantes:</b> Tripulantes / Pax: 2 / Nil	<b>Lesões:</b> Nil
<b>Danos na Aeronave:</b> Nil	
<b>Outros Danos:</b> Nil	
<b>Sinopse:</b> A aeronave aterrou em Ponte de Sor, às 16:55 do dia 15-03-2010, encontrando-se a pista encerrada para obras. Havia sido enviado pedido para emissão de NOTAM e tinham sido instaladas marcas, conforme estabelecido em § 7.1 do Anexo 14 da ICAO. O Director do aeródromo tomou conta da ocorrência e notificou o GPIAA, bem como as Autoridades Aeronáutica e Policial, tendo esta identificado os tripulantes. Alguns minutos mais tarde a aeronave descolou de regresso ao aeródromo de Coimbra, sua base habitual. Por consubstanciar um Incidente Gr

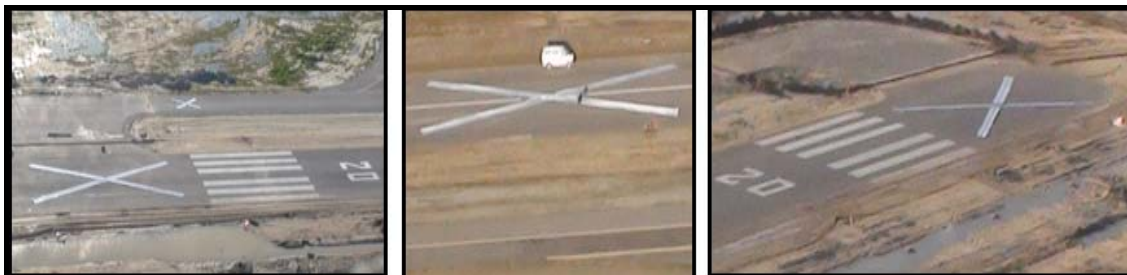
Figura Nº 1

Na data fixada para o início do encerramento foram colocadas marcas de sinalização visual (*figura nº 1*), conforme recomendado pelo § 7.1 do Anexo 14 à Convenção sobre a Organização Internacional da Aviação Civil (ICAO), Chicago 1944.

Por se tratar de um encerramento temporário, as marcas colocadas na pista não foram pintadas no solo, tendo antes sido confeccionadas em material removível. Esta particularidade poderá ter causado alguma dificuldade na sua percepção, por estarem sujeitas a sofrer deformações e requererem uma correcção frequente.

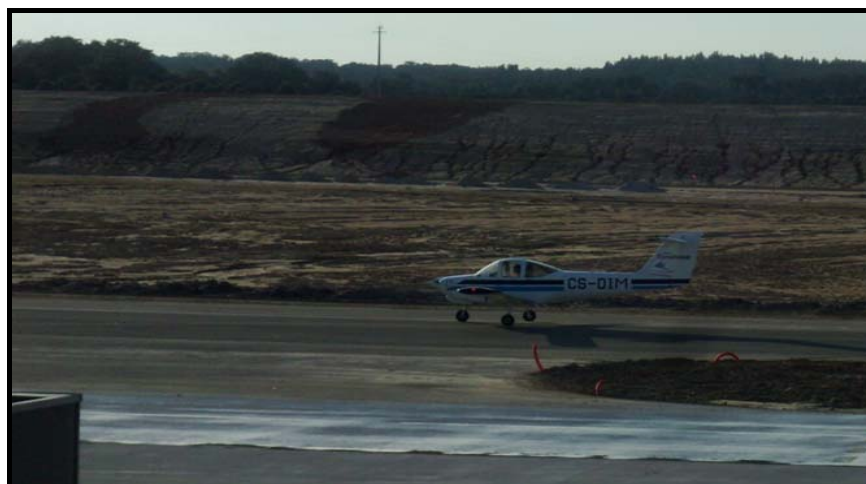
Figura Nº 3

Tendo efectuado diversas chamadas rádio na frequência atribuída ao aeródromo de Ponte de Sor, sem obter resposta, chegado à vertical pelas 16:45, o piloto efectuou uma volta sobre a pista para verificar a direcção do vento e qual o sentido de aterragem. Perante as marcas existentes na pista, mas sem ter conhecimento de nenhum NOTAM de encerramento, o Piloto Instrutor (PI) decidiu efectuar uma passagem baixa para confirmar da existência de qualquer obstáculo e, considerando que a pista se encontrava desobstruída, resolveu prosseguir com o objectivo do voo, efectuando um simulacro de falha de motor e aterragem de emergência e aterrando entre a marca do início da pista 20 e a marca colocada a meio da mesma (*figura nº 3*), “*demonstrando ao Aluno Piloto (AP) que é possível aterrar numa pequena faixa de terreno, se seguidos os diversos procedimentos operacionais e de segurança*” (sic).
