# **RELATÓRIO FINAL DE ACIDENTE**

**Alon A2-A (Aircoupe)**

**CS-AIG**

**RELATÓRIO FINAL DE ACIDENTE Nº 01/ACCID/2010**

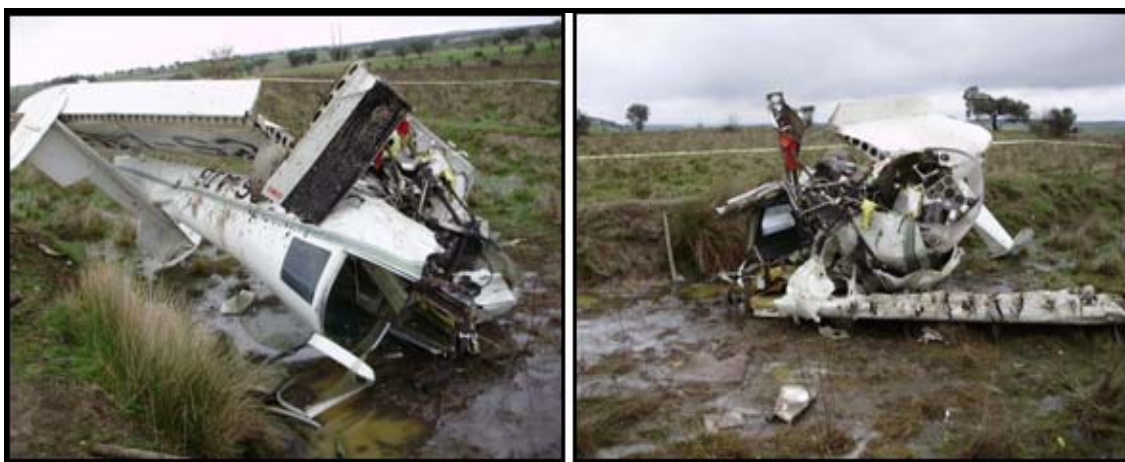
Figura Nº 2

A aeronave ficou destruída (*figura nº 2*).

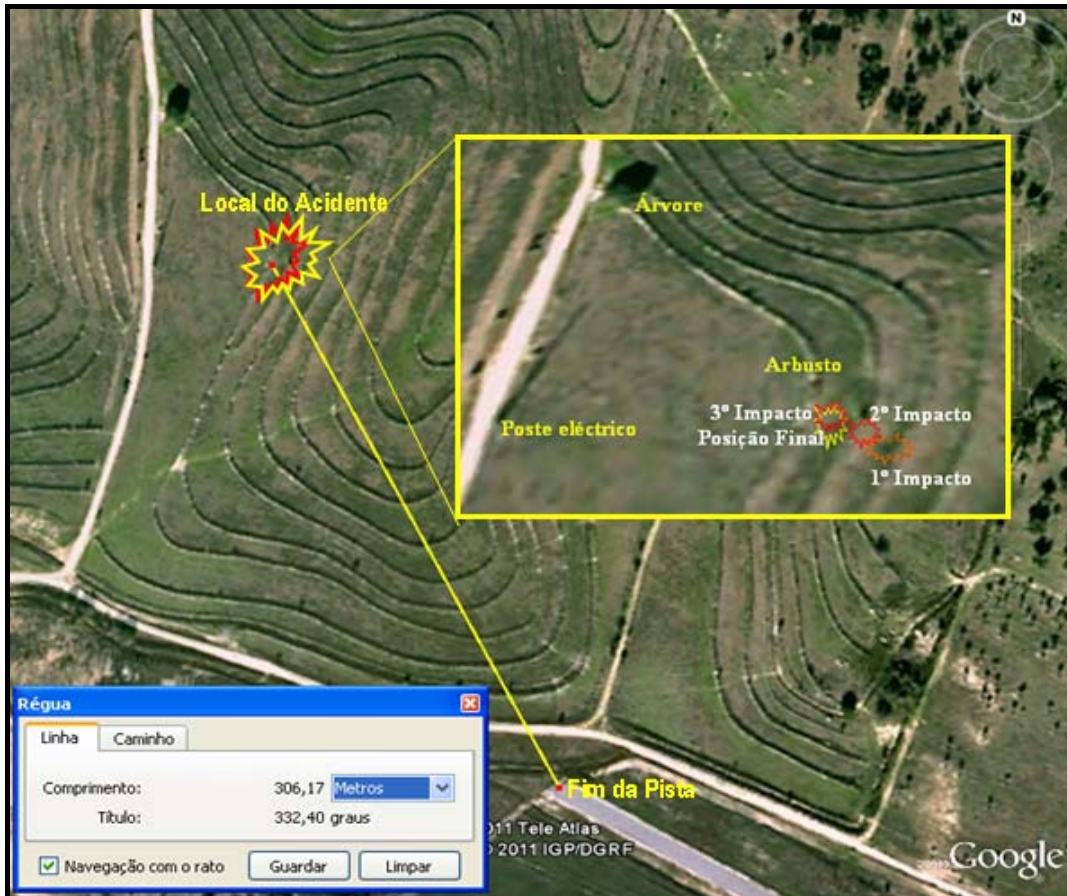
Figura Nº 8

A aeronave imobilizou-se, em posição invertida, a cerca de 300m do fim da pista, desviada cerca de 30° para a direita do eixo central da faixa (*figura nº 8*). Eram claramente identificáveis três marcas de impacto diferentes, com uma separação de cerca de 5m, indicando uma velocidade horizontal baixa e uma atitude de asas direitas.

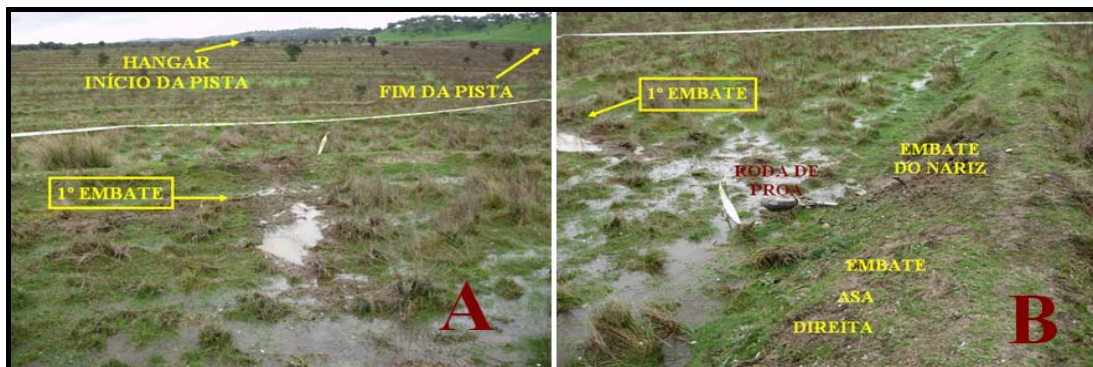
Figura Nº 9

O primeiro impacto foi de barriga, em posição horizontal e nariz levemente levantado (*figura nº 9A*), o que fez com que o avião saltasse e fosse colidir com o nariz e o bordo de ataque da asa direita contra um talude, onde perdeu a roda de proa (*figura nº 9B*).

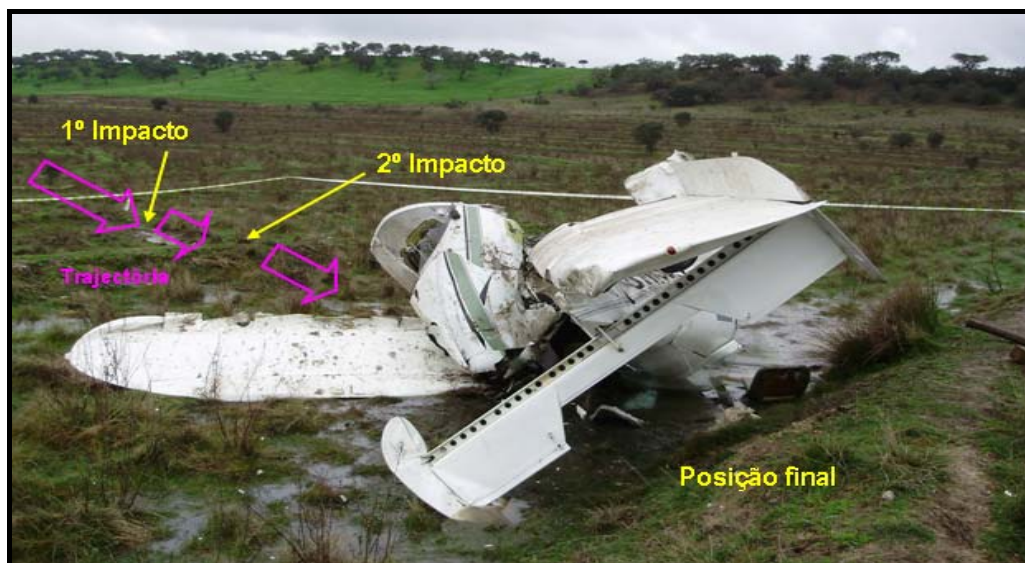
Figura Nº 10

Após este segundo embate a aeronave rodou sobre o eixo transversal e foi imobilizar-se uns metros à frente, em posição invertida, apontada cerca de 130° à esquerda do sentido da marcha (*figura nº 10*).

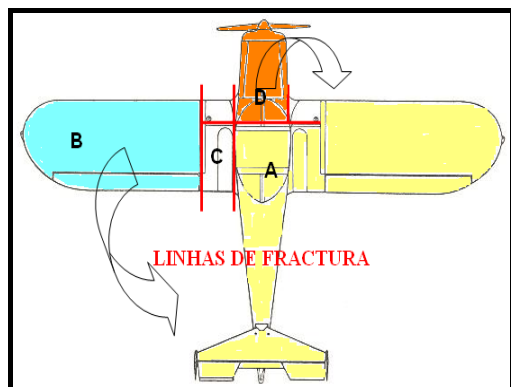
Figura Nº 11

A aeronave fracturou ao longo de várias linhas de ruptura (*figura nº 11*), ficando destruída. A fuselagem e a asa direita ficaram unidas (A) e em posição invertida.

A asa esquerda fracturou ao longo de duas linhas e dobrou para o intradorso, ficando a asa exterior (B) apoiada sobre a fuselagem, com o extradorso para cima, enquanto a zona interior (C) ficava na vertical, à sua frente. A parte anterior da cabina fracturou pela zona anterior da “canopy” e o painel de instrumentos acompanhou o conjunto do motor, dobrando sobre o intradorso da asa direita (*figuras nº 11 e 12*).

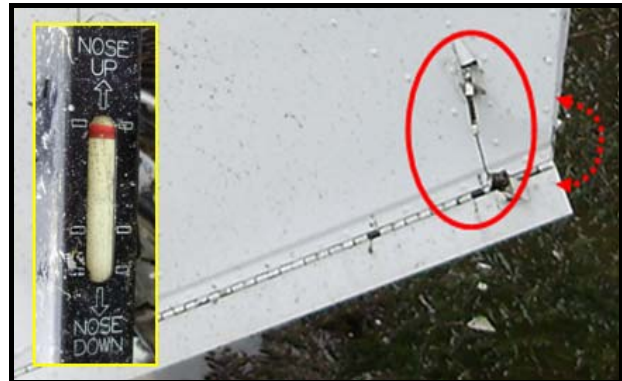
Figura Nº 13

A única indicação fidedigna era a do compensador de profundidade que se encontrava na sua posição extrema de “NOSE UP”, confirmada pela posição do cabo e das superfícies de controlo (figura nº 13). Esta selecção forçava a aeronave para uma atitude de nariz em baixo e exigia o emprego de maior força nos comandos para contrariar este efeito.

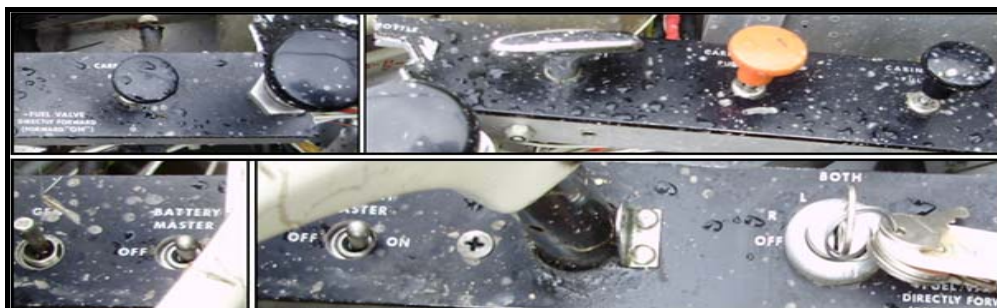
Figura Nº 14

No painel de instrumentos era possível verificar a posição da manete de potência do motor completamente à frente (full power), a manete de controlo de mistura toda avançada (mistura rica), interruptor da bateria e do gerador em “ON” e o interruptor dos magnetos em “BOTH” (figura nº 14).

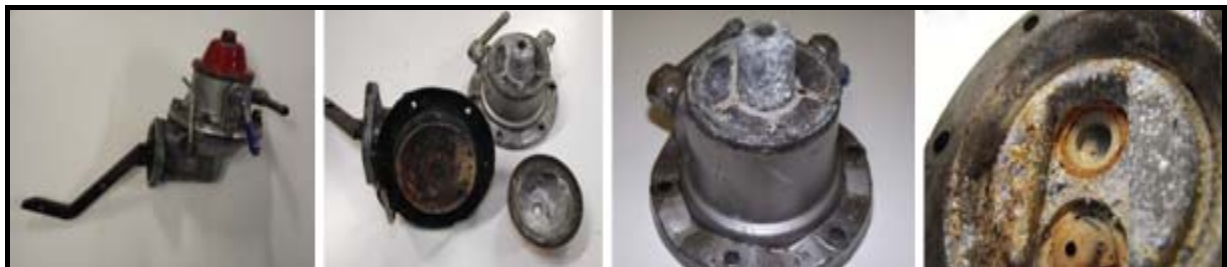
Figura Nº 15

Foi verificada a continuidade das linhas de alimentação de combustível não se detectando fugas ou obstruções à sua passagem, excepto no que diz respeito à bomba de combustível, que se apresentava com corrosão no seu interior (*figura nº 15*), obstruindo completamente a válvula de saída do combustível. Considerando que o avião esteve em ambiente líquido por várias horas e o exame se efectuou mais de um ano depois, sem que tivesse havido qualquer tratamento preventivo das partes, as linhas de alimentação de combustível se encontravam desobstruídas, o carburador ainda tinha algum combustível, admite-se que esta corrosão não existia no momento do acidente, tendo-se desenvolvido posteriormente.

- 1ª A bomba de combustível foi encontrada com bloqueamento total do fluxo por acumulação de corrosão interna, especialmente na válvula de saída, provavelmente provocada pelo longo período de exposição aos elementos, depois do acidente, mas que poderá ter começado anteriormente. No momento do acidente o seu fluxo poderia encontrar-se restringido mas, como a alimentação ao carburador é feita por gravidade directamente do tanque da fuselagem, só quando se esgotasse o combustível nesse tanque é que a redução do débito se faria sentir, nunca logo a seguir à descolagem.

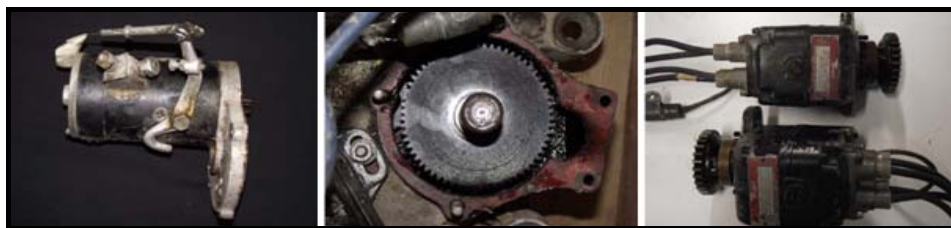
Figura Nº 16

O motor de arranque não apresentava danos externos, as engrenagens estavam correctamente lubrificadas e funcionava normalmente, incluindo a catraca do pinhão de arranque. Os magnetos apresentavam-se em condições normais e a debitar corrente (*figura nº 16*).

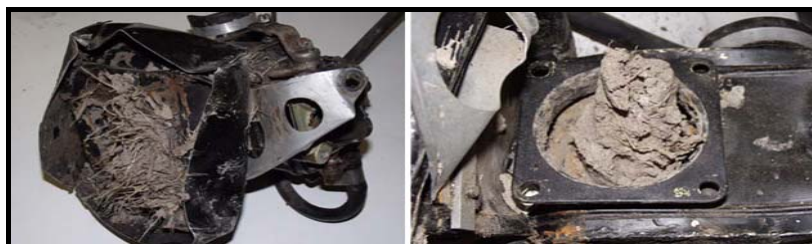
Figura Nº 17

A entrada de ar para o carburador e o filtro de ar encontravam-se obstruídos com lama e palhas, que existiam em grande quantidade no local do acidente. A própria câmara de mistura do carburador estava cheia de lama seca, o que prova que o motor funcionava quando a aeronave colidiu com o solo (*figura nº 17*).

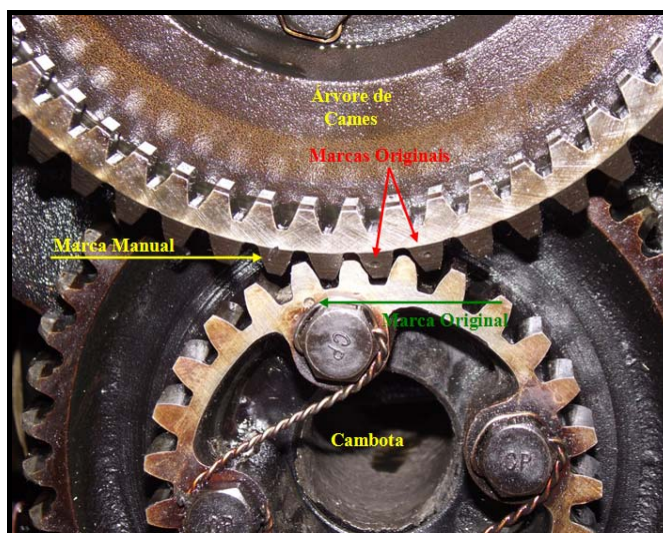
Figura Nº 18

Ao verificar a sincronização do motor detectou-se que as marcas originais da árvore de cames se encontravam desalinhadas, por uma diferença de dois dentes, com a marca da cambota, ao mesmo tempo que se notava uma marca feita à mão que correspondia à nova posição (*figura nº 18*). Esta alteração poderá ter sido causada pela necessidade de regular a abertura das válvulas, para evitar a detonação, ao mudar de tipo de combustível.

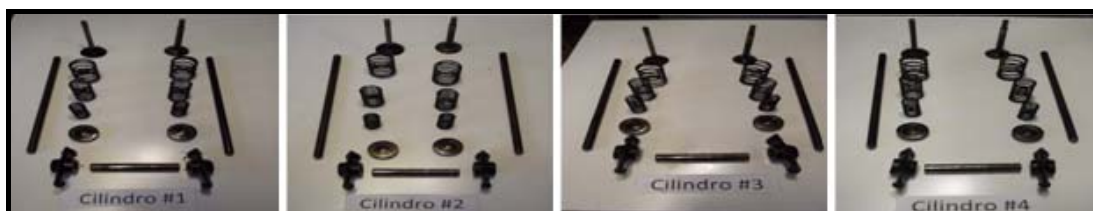
Figura Nº 19

A desmontagem e inspecção visual das válvulas mostrou que estas se encontravam em boas condições de operação, com ligeiras fugas pelas suas sedes e apenas a válvula de escape do cilindro nº 4 apresentava alguma corrosão na sua haste (*figura nº 19*).

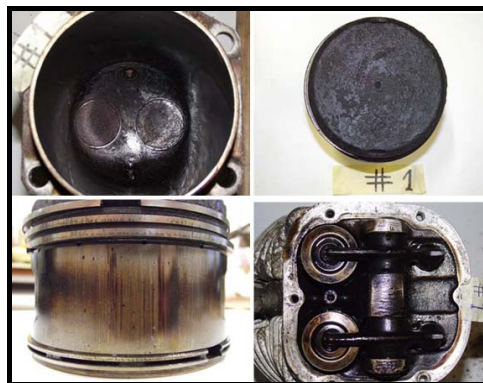
Figura Nº 20

O **cilindro nº 1** (*figura nº 20*) estava bem apertado e a câmara de combustão apresentava depósitos normais, em maior quantidade que os outros cilindros, uniformemente distribuídos nas paredes e na cabeça do pistão. Não havia sinais de sobreaquecimento ou detonação e as paredes do pistão não tinham marcas de fricção ou desgaste anormal. Os segmentos tinham bom aspecto, moviam-se livremente e tinham um desgaste normal.

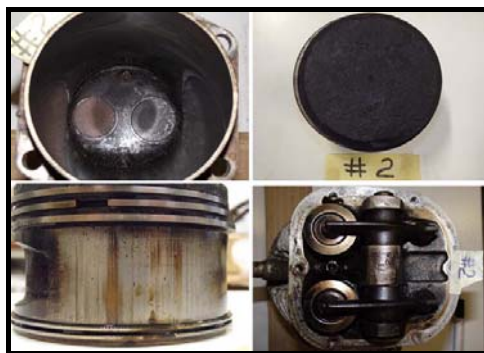
Figura Nº 21

O **cilindro nº 2** (*figura nº 21*) estava bem apertado e a câmara de combustão apresentava depósitos normais, uniformemente distribuídos nas paredes e na cabeça do pistão, não havendo sinais de sobreaquecimento ou detonação. Na parte inferior das paredes do cilindro podia sentir-se (pelo tacto) um desgaste excessivo. Os segmentos tinham bom aspecto, moviam-se livremente e tinham um desgaste normal.

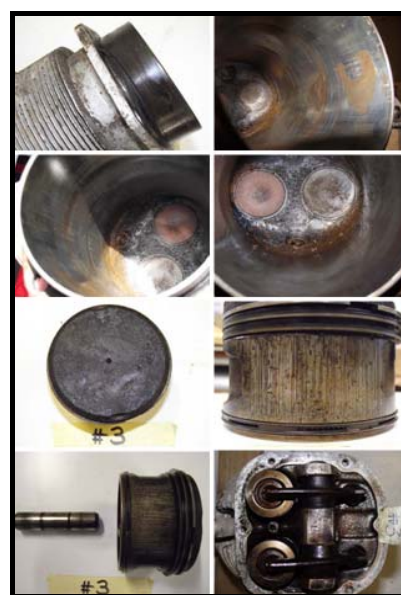
Figura Nº 22

O **cilindro nº 3** (*figura nº 22*) estava bem apertado, mas foi encontrado um cordão de silicone (ou similar) na junção do cilindro com o cárter. A câmara de combustão apresentava as paredes oxidadas e, ao longo do curso do pistão, era notória a presença de corrosão severa, com cavidades significativamente profundas, sensíveis à vista e ao tacto. A distribuição da corrosão e as marcas de desgaste deixadas pelo pistão indicavam um processo continuado, anterior ao acidente. O perímetro da parede no ponto morto inferior apresentava sulcos profundos associados a uma acção mecânica do pistão. Foram encontrados depósitos no fundo da câmara, em quantidade elevada, com consistência pastosa, castanho-avermelhada (semelhante a óxido de ferro).

Pela linha de escape saiu uma quantidade anormal de óleo misturado com algumas gotas de um líquido não miscível (água?). A cabeça do pistão apresentava uma camada de depó-

sitos de carvão e as suas paredes tinham marcas acentuadas de desgaste por fricção com as paredes da câmara. Os segmentos estavam intactos mas apresentavam uma coloração preta em metade da sua espessura, em toda a extensão, sendo que o segmento inferior (de lubrificação) era diferente de todos os outros segmentos. A cabeça do cilindro e seus componentes estavam lubrificados convenientemente e não apresentavam danos.

- 3ª A inspecção revelou uma razão de compressão dos cilindros inadequada, com valores muito abaixo dos mínimos requeridos, especialmente do cilindro nº 3, o qual, para além disso, apresentava marcas significativas de corrosão e de desgaste por fricção nas paredes da câmara e do pistão, juntamente com marcas de escurecimento em todos os segmentos, o último dos quais era diferente dos restantes instalados no motor. Nestas condições, era impossível o motor desenvolver a potência nominal para que fora concebido.

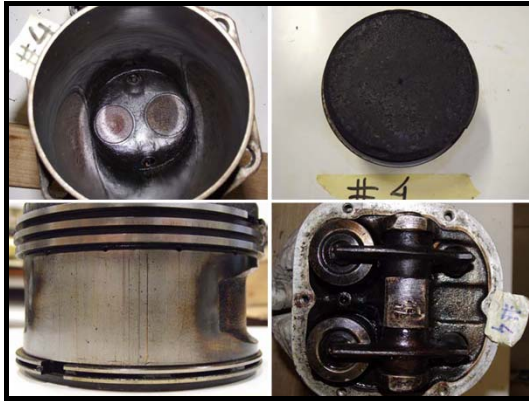
Figura Nº 23

O cilindro nº 4 (figura nº 23) estava bem apertado e a câmara de combustão apresentava depósitos normais, uniformemente distribuídos nas paredes e na cabeça do pistão, não havendo sinais de sobreaquecimento ou detonação. Os segmentos moviam-se livremente e não apresentavam defeitos. A sede da válvula de admissão apresentava mais depósitos do que os restantes cilindros.

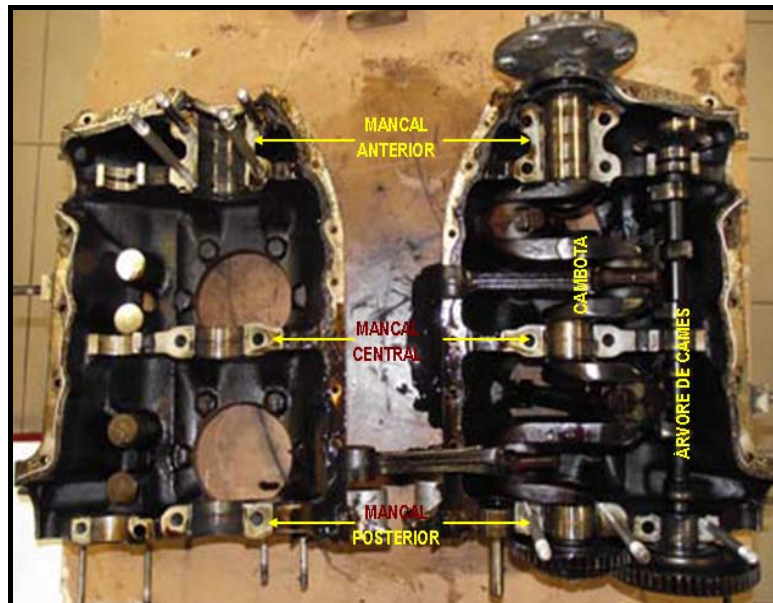
Figura Nº 24

A cambota era o único componente a apresentar sinais de corrosão nos pontos de contacto com os bronzes dos seus mancais anterior (3), central (1) e posterior (1), os quais apresentavam marcas de contaminação do óleo por partículas sólidas, típicas dum processo contínuo de funcionamento dum motor sem filtro de óleo de papel.
