MINISTÉRIO DA ECONOMIA E DO EMPREGO
GABINETE DE PREVENÇÃO E INVESTIGAÇÃO DE ACIDENTES COM AERONAVES

RELATÓRIO DE INCIDENTE COM AERONAVE

Data/hora: 24-01-2012; 16:30 UTC ¹	Proc. n°: 01 / INCID / 2012
Operador: Particular	Tipo de Incid.: SAÍDA DE PISTA
Id. da aeronave: Cessna 152, s/n 82543, matrícula G-CGSP	
Local: Aeródromo José Ferrinho, Leiria	
Tipo de voo: Lazer	Fase do voo / Operação: Aterragem
Ocupantes: Tripulantes / Pax: 1 / 1	Lesões: Nil
Danos na Aeronave: Ligeiros	
Outros Danos: Nil	
Sinopse: A aeronave Cessna 152, com a matrícula Inglesa G-CGSP, propriedade de um particular mas ao serviço do Aero Clube de Leiria, efetuava um voo local nas imediações do aeródromo José Ferrinho, em Leiria. Ao efetuar uma manobra de aterragem na pista 02, o piloto não conseguiu manter a aeronave dentro da pista tendo saído pelo lado direito da mesma, vindo a imobilizar-se sobre a relva, depois de ter percorrido cerca de 30m fora do asfalto. O tempo apresentava-se com boa visibilidade, céu limpo e vento calmo, não tendo sido fator contributivo para o incidente. Os ocupantes saíram ilesos e a aeronave sofreu danos ligeiros nas pás do hélice, no trem de aterragem, flap e intradorso da asa esq

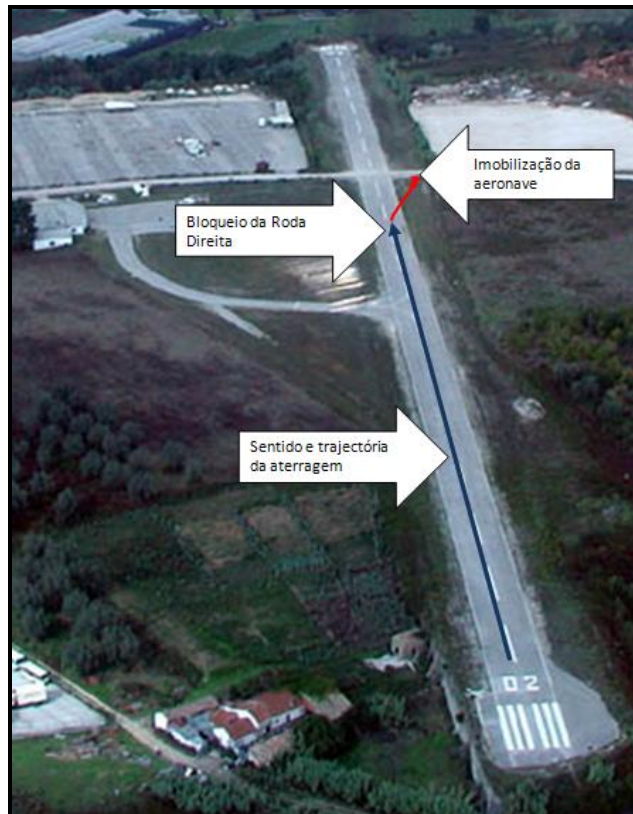
Figura Nº 1

A determinada altura sentiu que a roda direita bloqueava e a aeronave saía para fora da pista, percorrendo cerca de 30m na relva, antes de se imobilizar junto da estrada que atravessa a pista (*figura nº 1 – croquis enviado pelo piloto*).

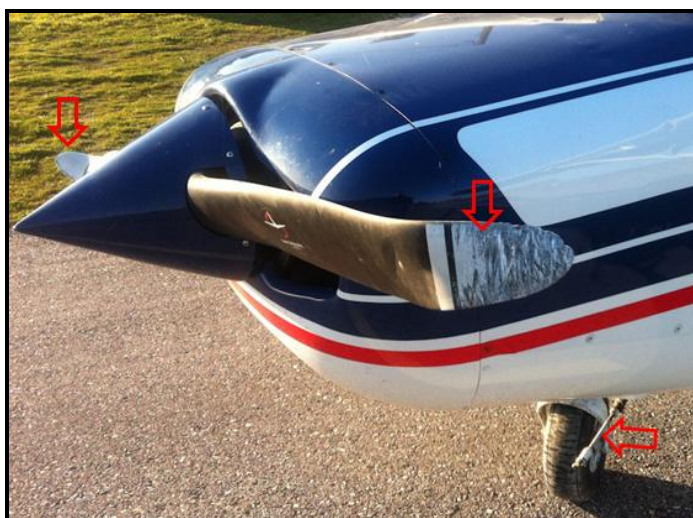
Figura Nº 2

O solo nas margens laterais da pista não se encontrava suficientemente compactado e a roda de nariz cavou um sulco relativamente profundo, até ficar imobilizada numa depressão do terreno, ao mesmo tempo que provocava a fratura do cabo de comando do *steering* da roda de nariz, do lado esquerdo.

Esse afundamento fez diminuir o espaço entre o hélice e o solo, o que causou o contacto das pás do hélice com o terreno e a deformação das pontas, (*figura nº 2*).

Dada a reduzida compactação do terreno, a roda de nariz cavou um sulco significativo, até a aeronave se imobilizar junto da estrada transversal à pista. O tirante de comando da roda de nariz, do lado esquerdo, embateu no terreno e fraturou. A diferença de nível entre a estrada e a zona de terra permitiu que o hélice tocasse no solo, deformando as pontas das pás.

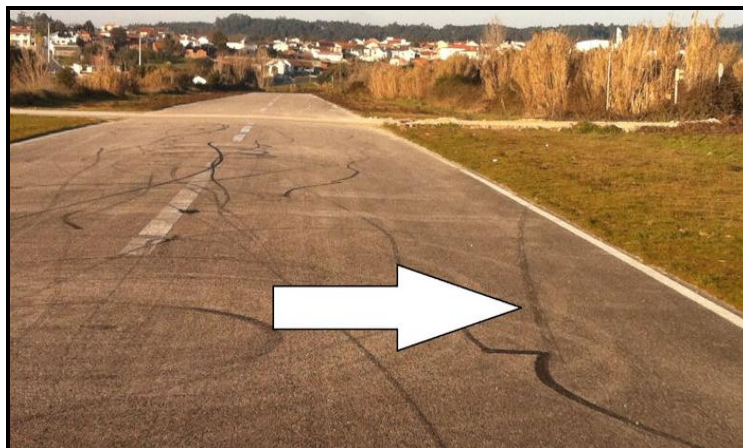
Figura Nº 6

De acordo com a versão do piloto, a aeronave tocou nos primeiros 80m da pista e rolou livremente, por mais de 200m, para permitir dissipar a velocidade. Só depois de o velocímetro deixar de dar indicações (<40kt) é que o piloto começou a travar ligeiramente e o avião iniciou o seu desvio para a direita. O presumível bloqueamento da roda direita terá acontecido já próximo da berma (*figura nº 6*), cerca de 300m para lá da cabeceira.

Analisando as distâncias percorridas e a profundidade dos sulcos cavados pelas rodas na terra da berma, somos levados a concluir que a velocidade da aeronave era superior àquela que seria de esperar, na sequência da descrição anterior. Isto é, a extensão e intensidade das marcas deixadas na pista (*figura nº 6*), bem como a extensão e profundidade dos sulcos cavados na terra (*figura nº 7*) não se coadunam com uma velocidade inferior a 50 - 60kt.

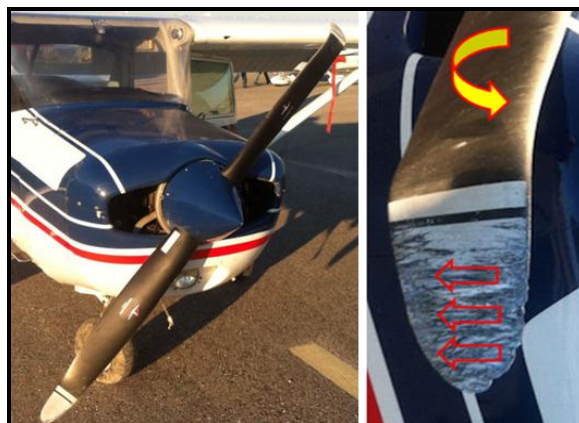
Figura Nº 8

Vindo a imobilizar-se junto da estrada, com a roda de nariz dentro de um sulco relativamente profundo, a distância do hélice ao solo, fez com que, encontrando-se a rodar, com potência reduzida, as pás não tivessem suficiente “clearance” e uma delas embateu ainda na terra, mas a outra já apanhou o asfalto da estrada, conforme se deduz das deformações sofridas, sendo visíveis as marcas de deslizamento e de rotação, nesta última (figura nº 8).
