NOTA INFORMATIVA DE ACIDENTE COM AERONAVE

PROCESSO: 01/ACCID/2014			
Data/Hora (UTC): 13/jan/2014 - 16h15m		Local: Aeródromo de Santa Cruz (LPSC)	
Aeronave	Tipo: PIPER PA18 - 150	Matrícula: CS-DCY	Nº de série: 8479
Operador	AEROPLANO, Lda.		
Origem/Destino	LPSC/LPSC		
Pessoas a bordo	1		
Lesões	Tripulação	Passageiros	Outros
Fatais	–	-	–
Graves		-	–
Ligeiras / Nenhumas	1	–	
Danos na aeronave: Destruída

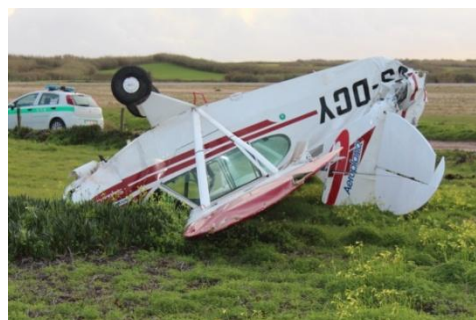
O piloto relatou que após ter manobrado a aeronave para largar a manga iniciou a aproximação à “pista 35”, à velocidade de 85 Km/h, e que ao tocar na pista a aeronave saltou ligeiramente tendo ele reagido prontamente e mantido o controlo. Entretanto a aeronave percorreu cerca de 300 metros a

rolar na pista até ao momento em que, com a velocidade praticamente dissipada, entrou numa atitude descontrolada, presumivelmente por ação do vento, e foi arrastada para a berma direita da pista.

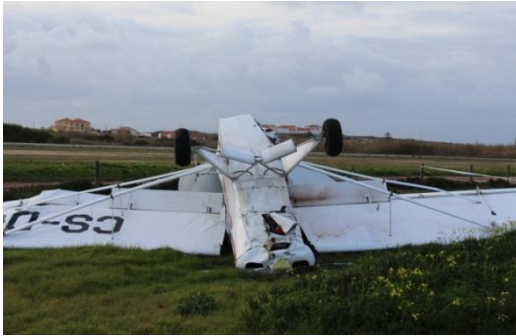
O piloto, na tentativa de contrariar esse movimento e descontinuar a aterragem, acelerou o motor para potência máxima, mantendo os *flaps* na posição *full down*. Esta ação do piloto não foi suficiente para manter o controlo da aeronave que, acabaria por sair da pista e transpor a vedação, sempre com o motor acelerado a potência máxima, antes de se imobilizar em posição invertida.

A aeronave sofreu danos no grupo motopropulsor, no habitáculo, na fuselagem, asas e cauda. Todos os componentes se encontravam agrupados.
