NOTA INFORMATIVA DE INCIDENTE COM AERONAVE

PROCESSO: 10/INCID/2014			
Data/Hora (UTC): 24/abr/2014 - 11h55m		Local: Campo voo Santa Cruz - LPSC	
Aeronave	Tipo: AS350	Matrícula: CS-HED	Nº de série: 2669
Operador	HELIBRAVO		
Origem/Destino	LPCS - voo instrução - LPCS		
Pessoas a bordo	2		
Lesões	Tripulação	Passageiros	Outros
Fatais	–	-	–
Graves		-	–
Ligeiras / Nenhumas	2		
Danos na aeronave: Danos ligeiros no trem (ambos os patins)

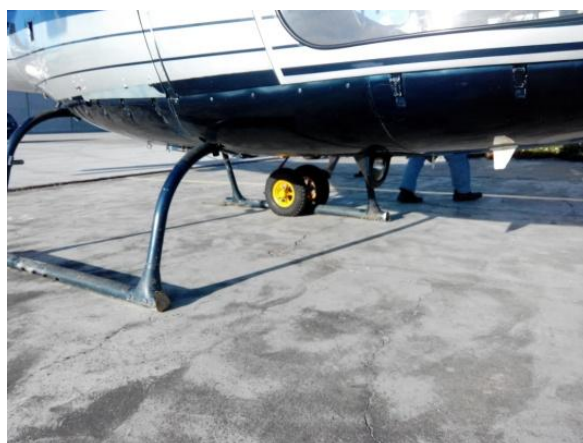
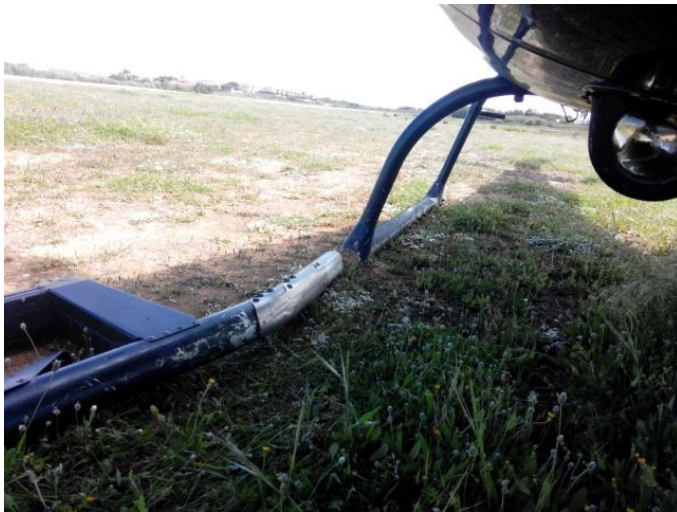
sido efetuada uma aterragem considerada normal sem grande embate com rolamento de cerca de 5 metros. Este procedimento de aterragem com movimento de translação em caso de falha de hidráulicos está previsto no manual operacional para que o piloto não perca o controlo perto do chão, dado que os comandos ficam difíceis de operar. Após o embate no solo foi verificado pelos pilotos que ambos os patins do trem tinham partido, com separação da parte dianteira dos patins esquerdo e direito.

A aeronave sofreu danos ligeiros nos patins esquerdo e direito.

NOTA: A Direção do GPIAA, não se deslocou ao local do incidente em apoio a esta investigação, tendo autorizado que fosse efetuada a reparação da falência das partes dianteiras dos patins de aterragem, com a devida supervisão da direção de manutenção e da aeronavegabilidade permanente do Operador. Foram utilizados dados fornecidos pelo operador para elaborar esta Nota Informativa de um incidente aéreo público.
