NOTA INFORMATIVA DE ACIDENTE COM AERONAVE

PROCESSO: 12/ACCID/2014			
Data/Hora (UTC): 15/mai/2014 - 14h30m UTC		Local: Norte da Comporta	
Aeronave	Tipo: CESSNA - C150	Matrícula: CS-AYJ	Nº de série: 0916
Operador	AERO VIP		
Origem/Destino	LPPM/LPCS		
Pessoas a bordo	2		
Lesões	Tripulação	Passageiros	Outros
Fatais	–	-	–
Graves		-	–
Ligeiras / Nenhumas	1	1	
Danos na aeronave: Parcialmente Destruída

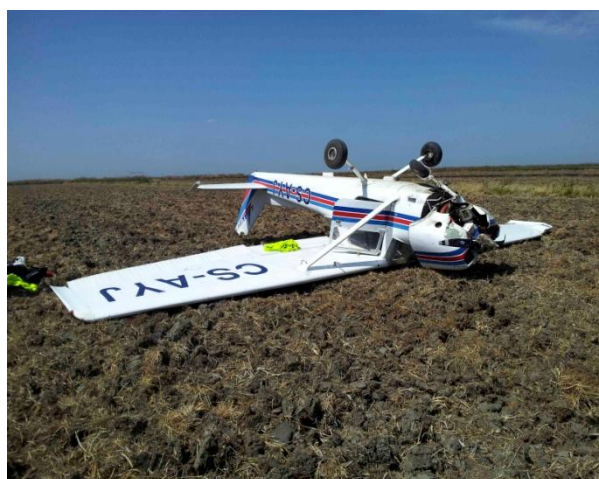
No dia 15 de Maio de 2014, pelas 14:30, a aeronave de asa fixa CESSNA 150, registo CS-AYJ, propriedade da Leávia – Escola de Aviação Civil, S.A., operada pela Aero Vip, levando a bordo um piloto do sexo masculino, português, 32 anos de idade e um passageiro do sexo feminino, sofreu um acidente quando prosseguia o voo particular de treino / lazer ao longo da costa atlântica, no percurso Portimão aeródromo de Tires.

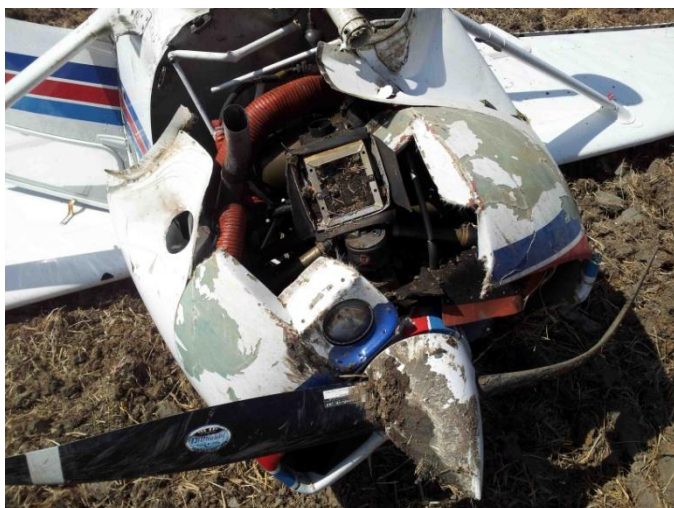
Com o fator vento a interferir na capacidade de controlo da aeronave, é forçado a apontar para um terreno agrícola com piso muito irregular, a uma velocidade de cerca de 90MPH, em que tentou dissipar ao máximo a energia antes de tocar no solo, no entanto, quando a roda de nariz toca enterra-se nas valas do terreno, tendo ainda energia suficiente para provocar o capotamento vertical, immobilizando-se a aeronave em posição invertida apontada a sul.

A aeronave sofreu danos no grupo motopropulsor, no habitáculo, na fuselagem, asas e cauda. Todos os componentes se encontravam agrupados.
