NOTA INFORMATIVA DE ACIDENTE COM AERONAVE

PROCESSO: 13/ACCID/2014			
Data/Hora (UTC): 10/jun/2014 - 14h20m		Local: Pista da Herdade da Lameira - Alter do Chão	
Aeronave	Tipo: <i>TECNAM P2008</i>	Matrícula: CS-UTE	Nº de série: 072
Operador	Privado		
Origem/Destino	Lameira/Cerval		
Pessoas a bordo	2		
Lesões	Tripulação	Passageiros	Outros
Fatais	-	-	-
Graves		-	-
Ligeiras / Nenhumas	1	1	-
Danos na aeronave: Destruída

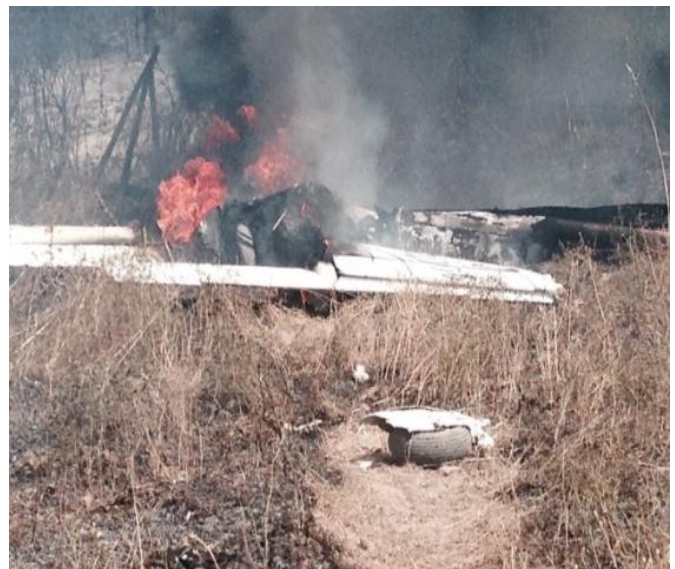
Relata que, a aeronave iniciou rolagem tendo percorrido praticamente a pista toda, onde já no final da pista puxa tendo obtido alguma sustentação mas entra em perda de seguida, embatendo com o trem principal na vedação de arame e o bordo de ataque da asa direita num dos pilares da vedação existente no final da pista. Sem qualquer hipótese de transpor o obstáculo, embate no solo com a estrutura do motor, derrapando cerca de 30 metros imobilizando-se já com parte da fuselagem a ser consumida pelo fogo.

A aeronave foi totalmente consumida pelo fogo, não sendo possível recolher qualquer indício de carácter técnico para posterior investigação.
