## NOTA INFORMATIVA DE INCIDENTE COM AERONAVE

PROCESSO: 15/INCID/2014			
Data/Hora (UTC): 29/JUN/2014 - 12h35m		Local: Aeródromo de Cascais - Tires	
Aeronave	Tipo: EXTRA 300L	Matrícula: G-WWLF	Nº de série: 020
Operador	PRIVADO		
Origem/Destino	LPCS / LPCS		
Pessoas a bordo	2		
Lesões	Tripulação	Passageiros	Outros
Fatais	-	-	-
Graves		-	-
Ligeiras / Nenhumas	1	-	1
Danos na aeronave: Poucos danos estruturais

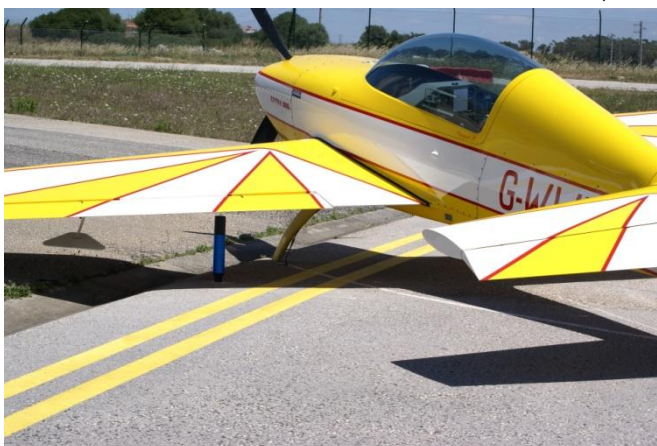
Afirma que inicia a descolagem com a aplicação de potência máxima, correspondente resposta do motor sem qualquer indicação de deficiência, tendo efetuado a rotação aos 80 kts de velocidade. Adianta que a cerca de 400 pés a subir, mais ou menos a “*beam*” do *Twy D* sentiu uma perda parcial de potência do motor (cerca de 80%) com o conseqüente afundamento por falta de potência, Apercebendo-se que não teria possibilidade de continuar a subida, decide descontinuar a descolagem dado ter disponível ainda cerca de 1/3 da pista para a manobra de recurso.

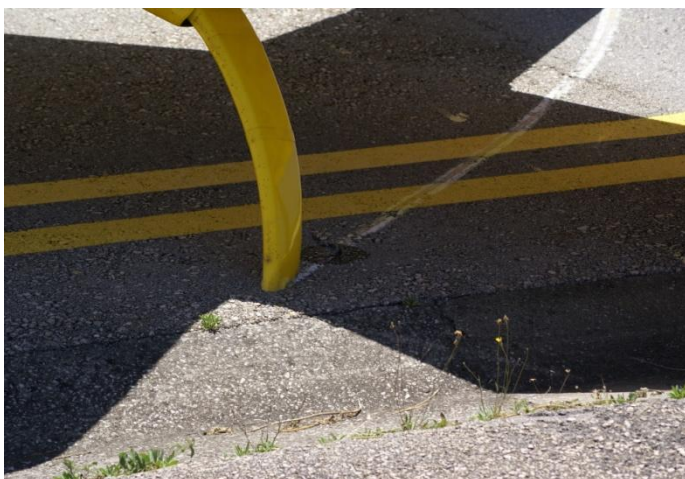
do “*crab*” e um ângulo acentuado de descida para rapidamente perder altitude e velocidade, tendo ainda conseguido efetuar o “*flair*” na parte final da pista 35. Na manobra e dado a técnica aplicada obrigou a um desvio do eixo, toca no solo sobre a perna esquerda do trem, aplicando uma carga excessiva sobre o mesmo, perdendo a roda esquerda com fratura do casco, imobilizando-se em cerca de 10 metros na lateral da pista.

A aeronave não sofreu danos de maior, tendo os pilotos abandonado a aeronave pelos próprios meios.
