NOTA INFORMATIVA DE INCIDENTE COM AERONAVE

PROCESSO GPIAA Nº 32/INCID/2014			
Data 03/11/2014	Hora (locais): 10:53	Local: Aeródromo de Cascais (LPCS)	
Aeronave	Tipo: GROB G115A	Matrícula: D-EGXI	Nº de série: 8029
Operador	AWA - Aeronautical Web Academy		
Origem/Destino	LPCS/LPCS (Cascais)		
Pessoas a bordo	2		
Lesões	Tripulação	Passageiros	Outros
Fatais			
Graves			
Ligeiras / Nenhumas	0/2		
Danos na aeronave: trem de nariz, hélice e motor

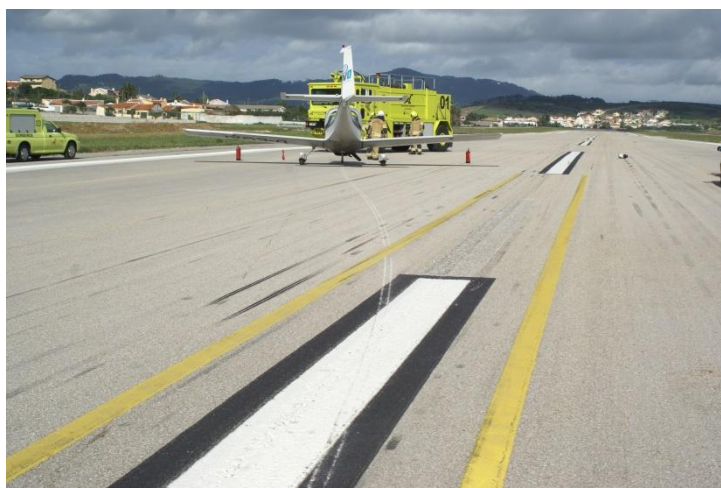
De seguida, o instrutor mantendo a atitude de nariz em cima a fim de *proteger* o trem de nariz até o avião dissipar a velocidade e sensivelmente abaixo dos 20kts *abeam da interseção J*, aliviou o *manche* de forma a poder travar para livrar a pista. Nessa altura o piloto comandante sente vibrações no avião, e passados poucos segundos apercebe-se que o trem da frente colapsou fazendo com que o avião guinasse para a esquerda ao deslizar pela pista.

A roda de nariz continuou a sua trajetória parando a cerca de 30 metros do avião já imobilizado. O instrutor efetuou, de seguida os procedimentos de corte de motor, enquanto o ATC acionou os serviços de alerta.
