NOTA INFORMATIVA DE INCIDENTE COM AERONAVE

PROCESSO GPIAA Nº 33/INCID/2014			
Data 12/11/2014	Hora (locais): 16:15	Local: LPCS / CASCAIS	
Aeronave	Tipo: Cessna 152	Matrícula: CS-ASO	Nº de série: 15282784
Operador	AERO CLUB DE PORTUGAL		
Origem/Destino	LPCS - CASCAIS / LPCS - CASCAIS		
Pessoas a bordo	2		
Lesões	Tripulação	Passageiros	Outros
Fatais	0	0	0
Graves	0	0	0
Ligeiras / Nenhunas	0/2	0	0
Danos na aeronave: nenhuns

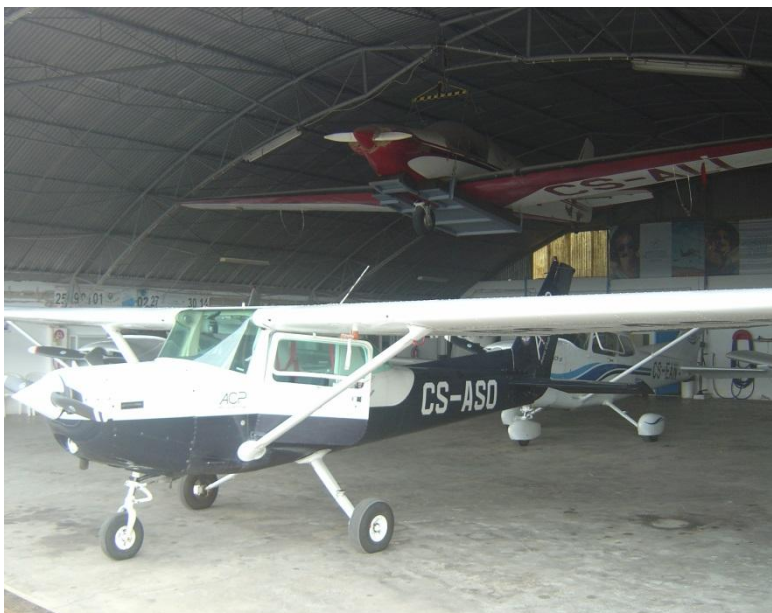
A aeronave efetuava um voo de instrução de pilotagem, a bordo seguiam o piloto instrutor e o aluno para um voo local de treino de circuitos. Na altura do evento, as condições meteorológicas eram de visibilidade igual ou superior a 10km com céu parcialmente coberto de 1 a 2 oitavos a 2000' pés, temperatura do ar de 18°C, a pressão atmosférica de 1013 hPa e o vento era de 190° /10 Kts de intensidade.

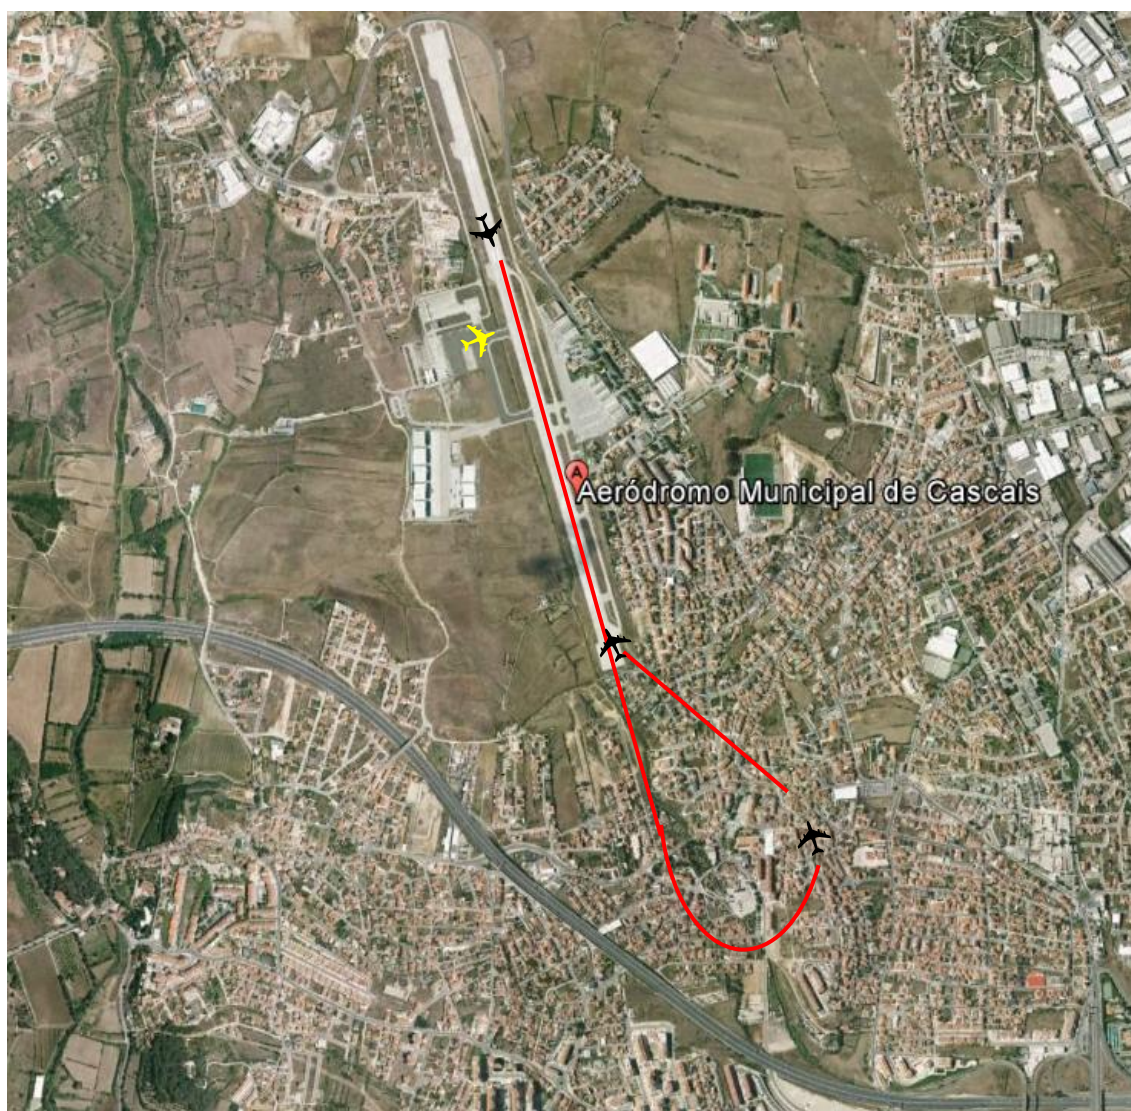
Neste momento o piloto instrutor teve consciência que tinha que efetuar uma aterragem de emergência, visto que não conseguia manter a aeronave em linha de voo e decidiu voltar 180°, isto é aterrar na pista 35. Estava neste momento, entre a soleira da pista 35 e a autoestrada A5.

Uma vez tomada a decisão de aterrar, que foi quase instantânea, visto que tudo se passou muito rapidamente, voltou pela esquerda, picou um pouco para ganhar mais velocidade e durante a volta tentou contactar a torre de controle para declarar emergência.

Quando o piloto da aeronave do evento acabou a volta, viu que estava uma aeronave no taxiway Kilo, prestes a entrar na pista e considerou a possibilidade de aterrar na margem de segurança existente entre a pista e o taxiway que lhe fica paralelo, na eventualidade de aquela aeronave efetuar a corrida para a descolagem. Esta manobra não foi necessária, porque o controlador de serviço conseguiu manter a outra aeronave fora da pista. Nestas circunstâncias a aterragem decorreu normalmente.

NOTA 1: A fotografia retirada do Google Earth descreve uma representação não fidedigna da trajetória do avião do evento não sendo um “Plot Radar”.
