## NOTA INFORMATIVA DE INCIDENTE COM AERONAVE

PROCESSO GPIAA Nº 35/INCID/2014			
Data 03/12/2014	Hora (locais): 11:22	Local: LPCO - Aeródromo de Coimbra	
Aeronave: Mooney M20J	Tipo: SEP	Matrícula: CS-AVK	Nº de série: 24-1384
Operador	PVT		
Origem/Destino	LPSR/LPCO (Santarém/Coimbra)		
Pessoas a bordo	2		
Lesões	Tripulação	Passageiros	Outros
Fatais	0	0	0
Graves	0	0	0
Ligeiras / Nenhumas	0	0	0
Danos na aeronave: Danos na fuselagem, no hélice e provavelmente no motor

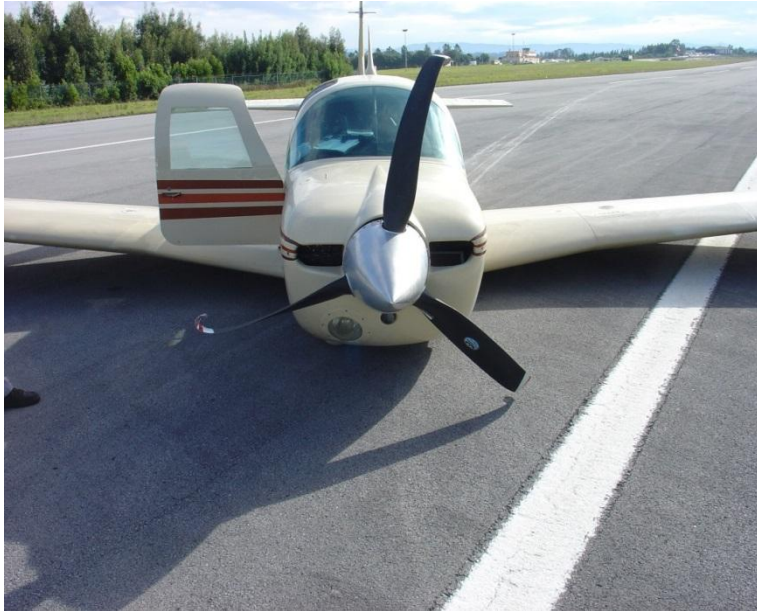
A manobra de *separação* aceite pelo piloto, foi seguida de uma aterragem no centro e sensivelmente a meio da pista, com o trem recolhido. A parte de baixo da fuselagem foi deslizando pelo asfalto, enquanto o hélice rodava e embatia na pista. A aeronave acabou por se imobilizar junto à berma esquerda da pista (no lado poente) cerca das 11:22.

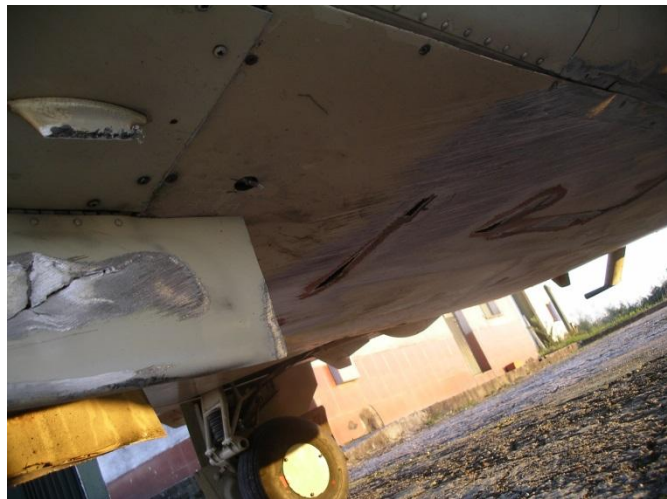
Os dois ocupantes do avião saíram ilesos do evento, havendo a constatar danos ao longo da parte de baixo da fuselagem, no hélice, e, muito possivelmente no motor.
