NOTA INFORMATIVA DE ACIDENTE COM AERONAVE

PROCESSO GPIAA Nº 37/ACCID/2014			
Data 19/12/2014	Hora (locais): 16:55	Local: POMBAL	
Aeronave	Tipo: Cessna F172H	Matrícula: CS-AKH	Nº de série:0153
Operador	Serviços Aéreos Scalabitanos, Lda.		
Origem/Destino	LPCO - COIMBRA / LPSR - SANTARÉM		
Pessoas a bordo	3		
Lesões	Tripulação	Passageiros	Outros
Fatais	0	0	0
Graves	0	0	0
Ligeiras / Nenhumas	1/0	2/0	0
Danos na aeronave: Substanciais

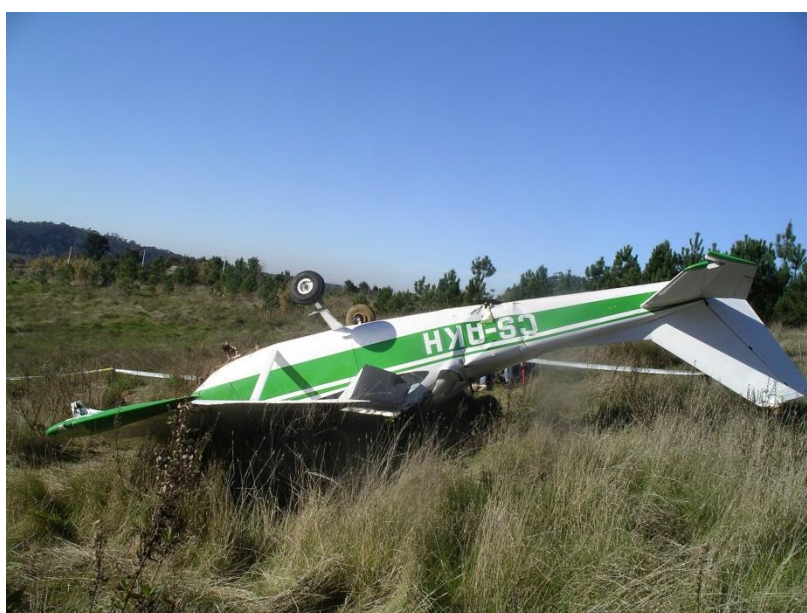
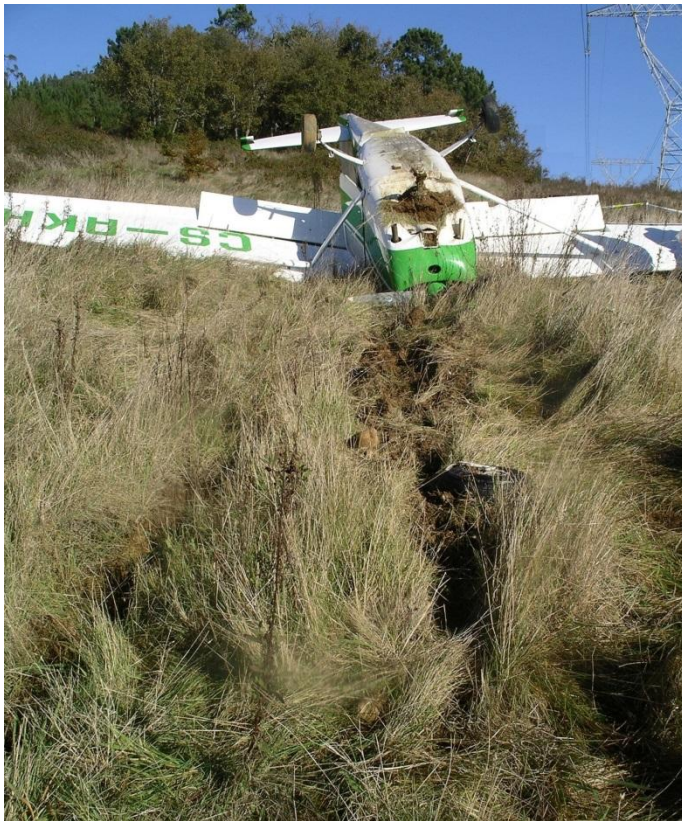
(altitude/velocidade) suficiente para chegar ao aeródromo efetuou os procedimentos para uma aterragem de emergência em terrenos agrícolas na Quinta de São Lourenço, Santiago de Litém, concelho de Pombal. Após o contacto com o solo (terreno agrícola) a dissipação de energia prolonga-se por cerca de 7m immobilizando-se a cerca de 10m do primeiro impacto. A aeronave fraturou o trem de nariz e capotou, immobilizando-se em posição invertida no rumo 210° (rumo inicial antes de capotar 030°).

A aeronave sofreu danos no grupo motopropulsor, no habitáculo, na fuselagem e asas. Todos os componentes se encontravam agrupados.
