NOTA INFORMATIVA DE INCIDENTE COM AERONAVE

PROCESSO GPIAA Nº 05/INCID/2015			
Data: 17/02/2015	Hora (locais): 15:45	Local: RAPOSA / ALMEIRIM	
Aeronave	Tipo: Ultraleve SKY RANGER	Matrícula: CS-UNV	Nº de série: SKR 05 02 564
Operador	Privado		
Origem/Destino	PONTE DE SOR / ALQUEIDÃO		
Pessoas a bordo	2		
Lesões	Tripulação	Passageiros	Outros
Fatais			
Graves			
Ligeiras / Nenhumas	1	1	
Danos na aeronave: LIGEIROS

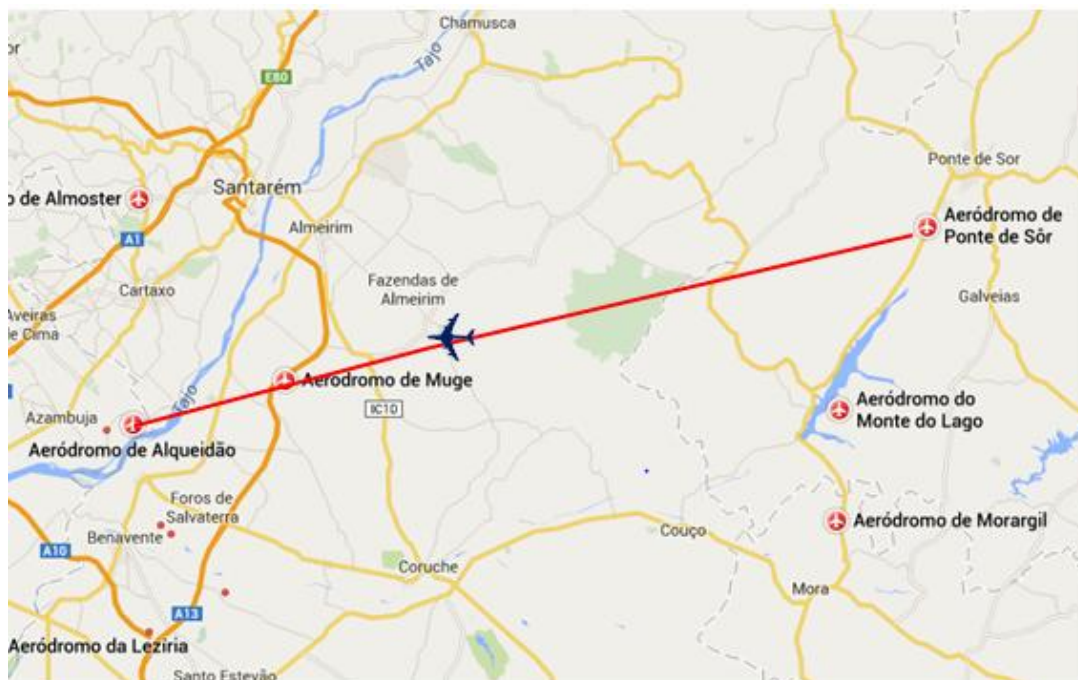
Depois de cerca de 25 minutos de voo, na zona de Almeirim, o *Sky Ranger* teve uma falha total de motor, obrigando o Piloto a encontrar um local para uma aterragem de emergência num terreno agrícola.

Da aterragem de emergência, resultou a fratura do trem de nariz, assim como o deslocamento do trem principal direito e fratura de uma das pás do hélice.
