NOTA INFORMATIVA DE INCIDENTE COM AERONAVE

PROCESSO: 24/INCID/2014			
Data/Hora (UTC): 20/jul/2014 - 15h25m		Local: Aeródromo Municipal de Cascais	
Aeronave	Tipo: <i>Vans Aircraft Inc. / RV-7</i>	Matrícula: CS-XCB	Nº de série: 70650
Operador	Privado		
Origem/Destino	Tojeira / Cascais		
Pessoas a bordo	1		
Lesões	Tripulação	Passageiros	Outros
Fatais	-	-	-
Graves	-	-	-
Ligeiras / Nenhumas	1	-	-
Danos na aeronave: Danos no hélice, cone do hélice e capot do motor

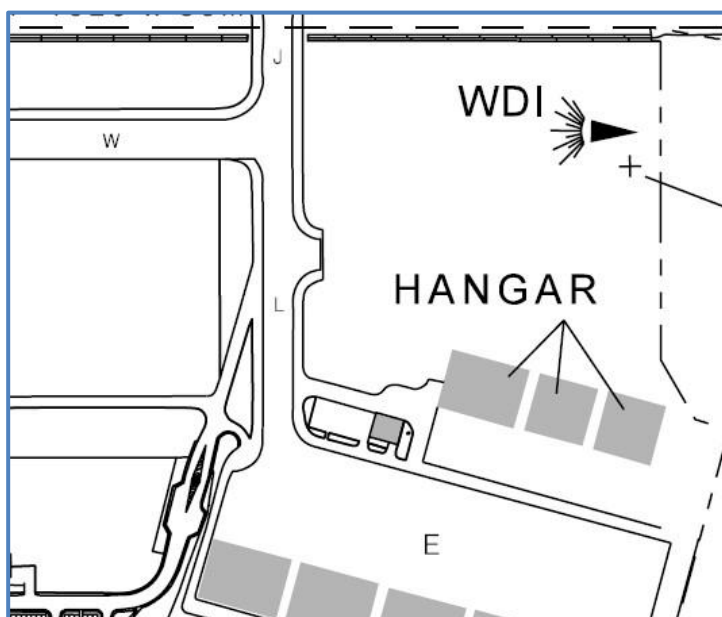
No final da volta para a esquerda, após o fim do taxiway L, o CS-XCB embateu no G-CHZI.

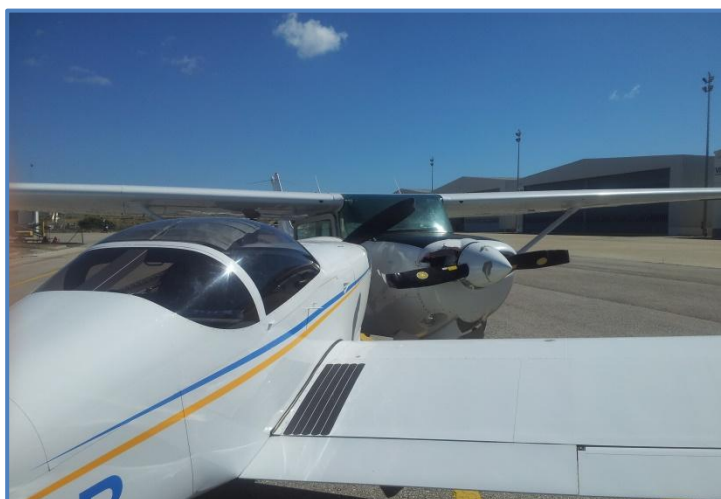
Da colisão resultaram danos nos dois aviões.

O CS-XCB sofreu danos no hélice, cone do hélice, defletores do motor e capot do motor.

O G-CHZI sofreu danos no hélice, cone do hélice e capot do motor.
