GPIAA – GABINETE DE PREVENÇÃO E INVESTIGAÇÃO DE ACIDENTES COM AERONAVES**NOTA INFORMATIVA DE INCIDENTE COM AERONAVE**

| PROCESSO Nº 25/INCID/2014 | | | |
| <i>Data/Hora (locais):</i> 28-08-2014; 13:20 | | <i>Local:</i> Aeródromo Cascais | |
| <i>Aeronave</i> | <i>Tipo:</i> CESSNA 210L | <i>Matrícula:</i> D-EBAM | <i>Nº de série:</i> 210-61120 |

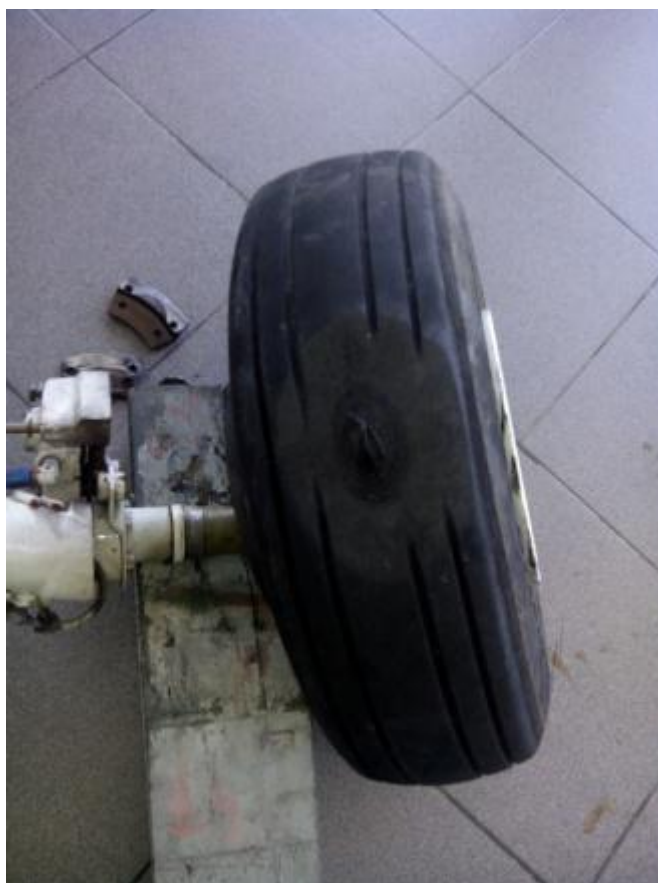
Durante a aterragem e travagem, passa por cima de uma “Go Pro” (pequena câmara fotográfica) que se encontrava na pista, provocando um corte no pneu e a consequente perda de ar, ficando a aeronave imobilizada na pista.

Não foram registados mais danos na aeronave, nem nos tripulantes.
