Colisão // Colision
Herdade da Amieira
Ponte de Sôr, Portugal
04 de dezembro 2014, 10:50 UTC
Schweizer 269C-1

Investigação de Acidente

36/ACCID/2014

ESCOLA DE AVIAÇÃO AEROCONDOR
SCHWEIZER 269C-1

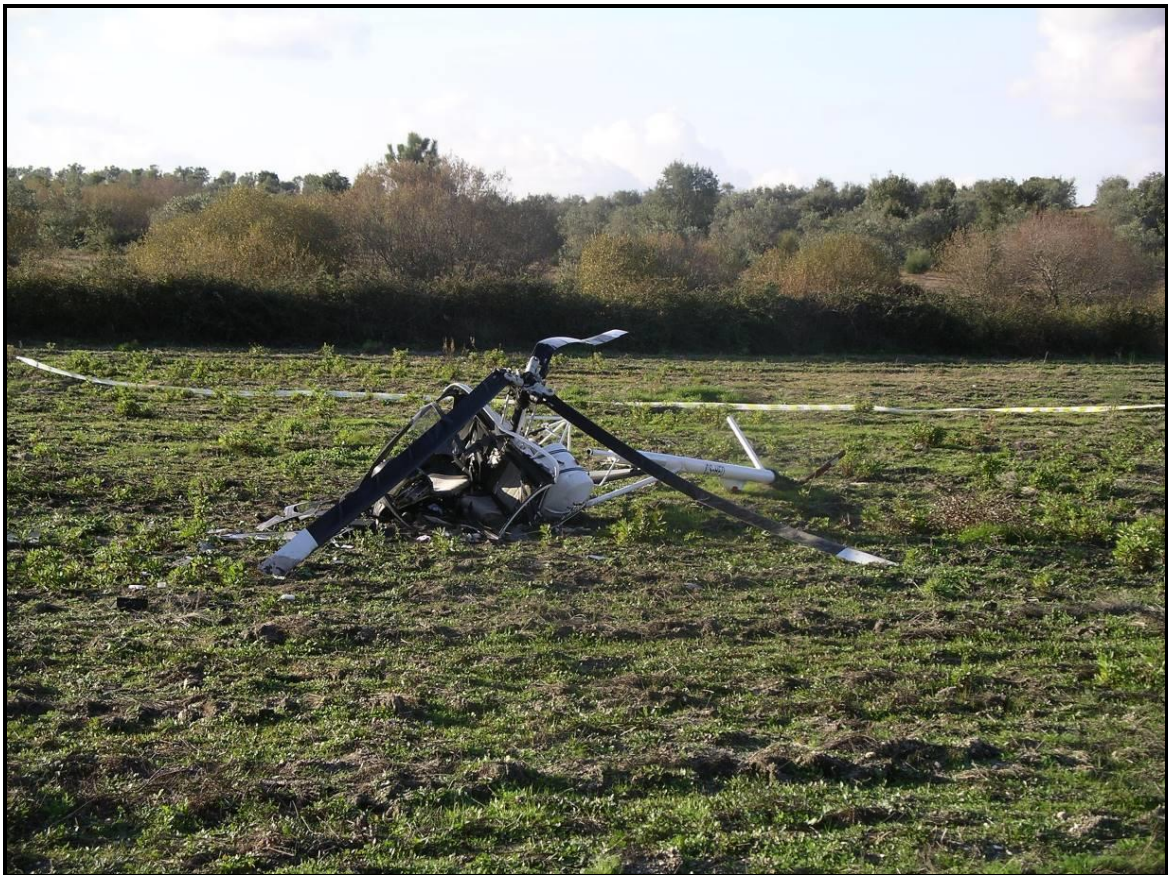
figura || picture n° 3

O contacto do helicóptero com o solo foi violento tendo ficado enterrado no terreno mole tombado sobre o lado esquerdo numa inclinação de cerca de 30°. A cauda desprendeceu-se junto à saída do veio do rotor de cauda. Os restantes componentes encontravam-se agrupados num raio de cerca de 3 metros. O mastro do rotor principal apresentava uma fissura na base, com as três pás do rotor principal acopladas apresentando danos do forte impacto sofrido (figura n° 3).

The helicopter contact with the ground was violent having been buried in soft ground fallen on the left side in about 30 degrees of bank. The tail detached from the output shaft of the tail rotor. The remaining components found themselves grouped within about 3 meters. The main rotor mast had a crack at the base, with three main rotor blades attached showing damage from the heavy impact suffered (picture n° 3).

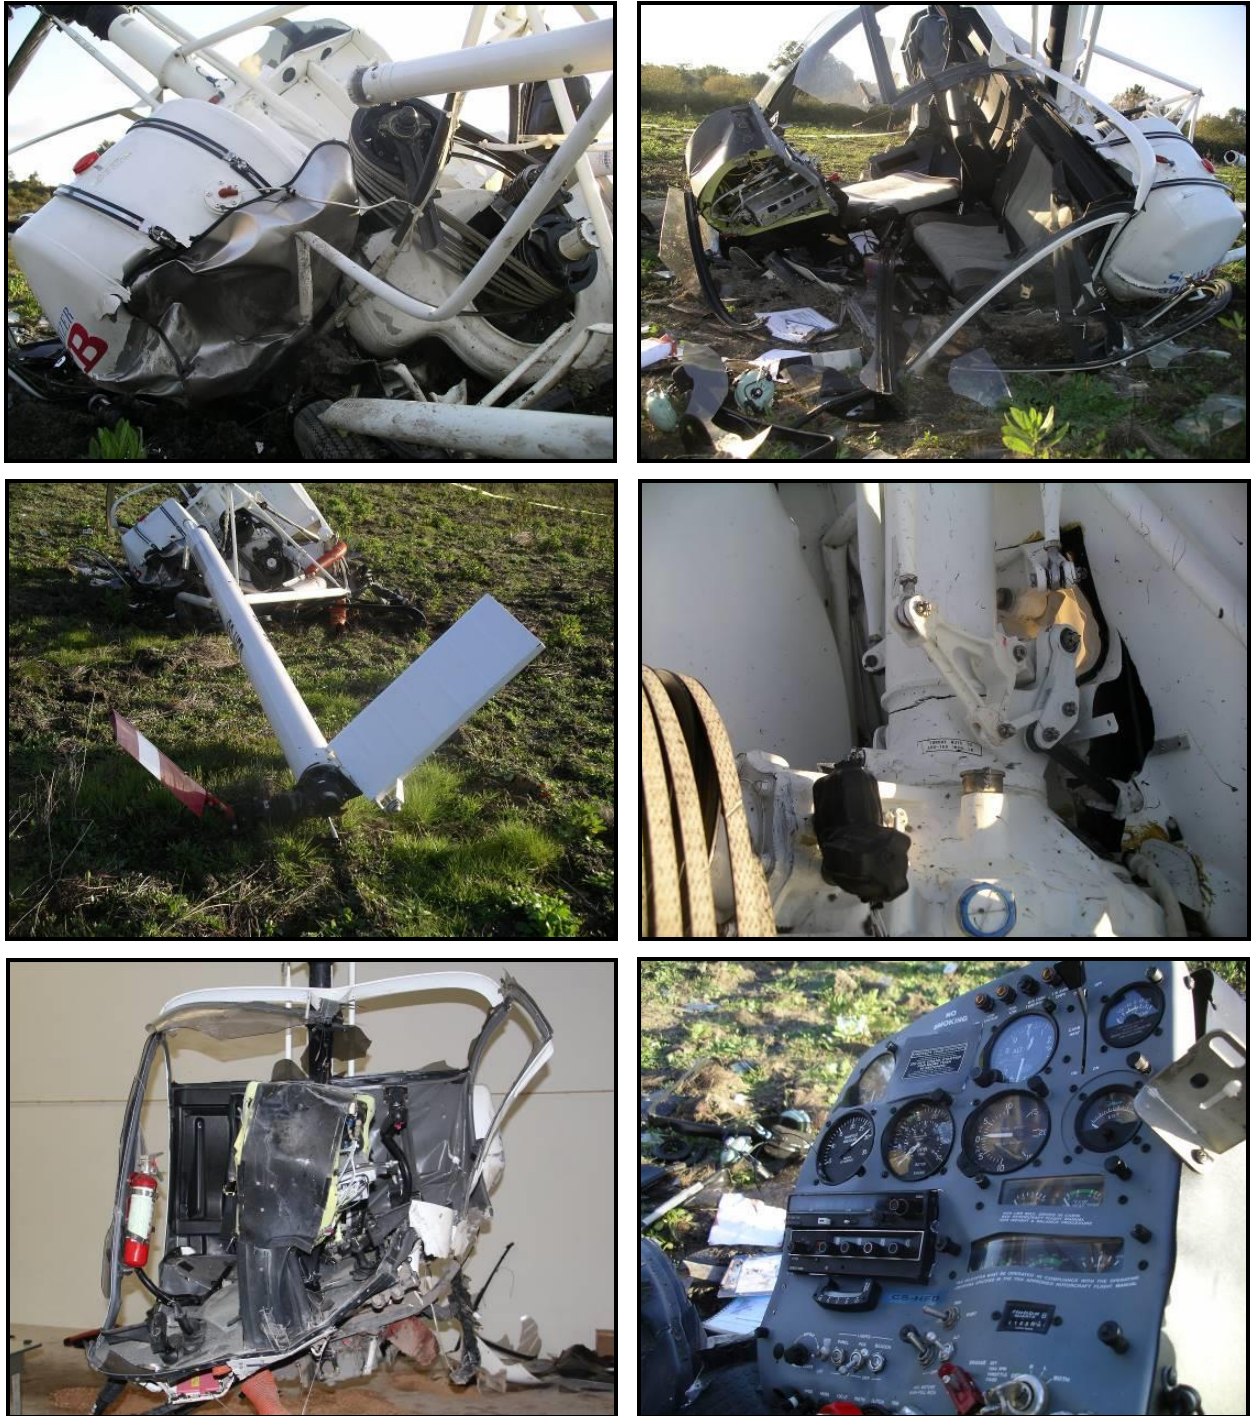
figura || picture n° 4

The helicopter suffered fractures due to impact in many magnesium alloy components. One sample on those fractures is visible in the main rotor mast (*picture n° 4*).

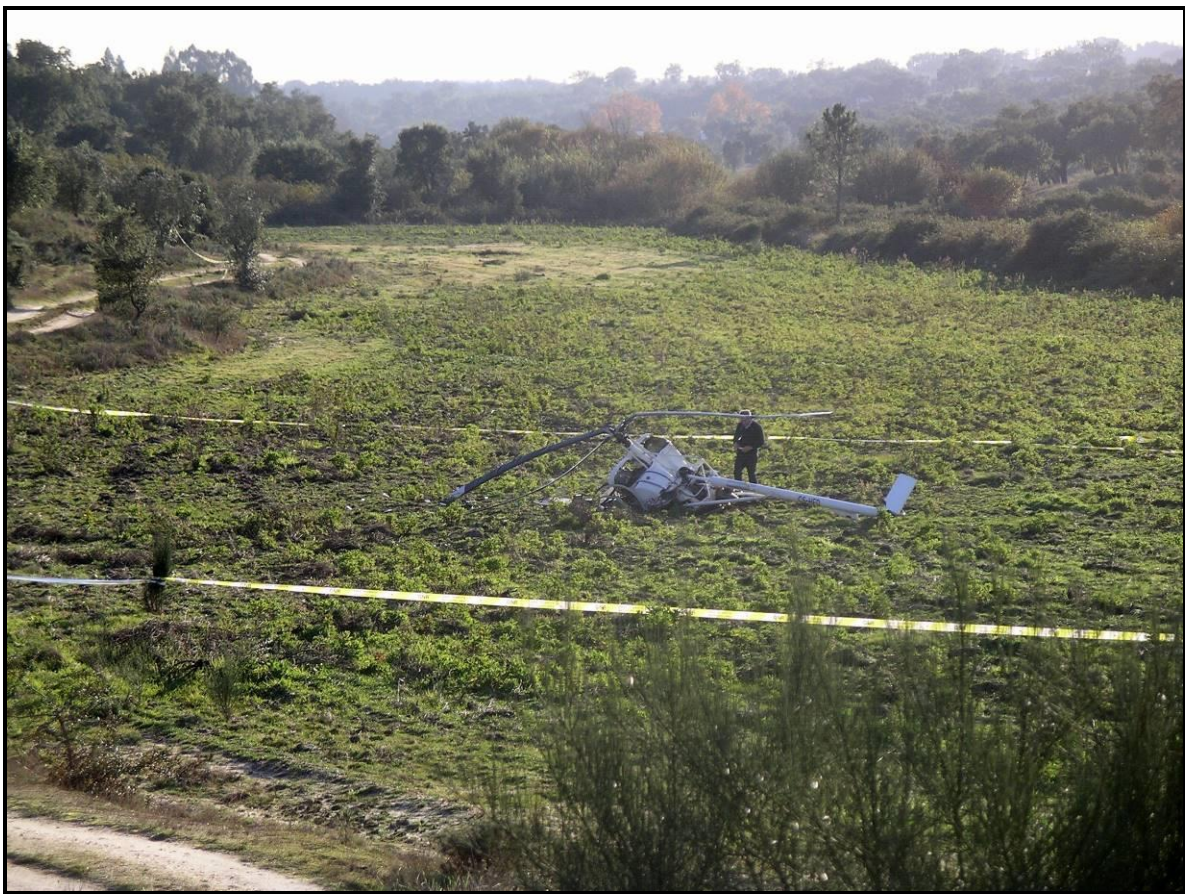
figura || picture n° 8

O nariz do helicóptero estava apontado ao rumo 335°M. A essa hora o sol estava alto e na cauda da aeronave, não devendo ter influencia no acidente (*figura n°8*).

The helicopter nose was pointing the direction 335°M. At that time the sun was high and the tail of the aircraft and shall not have influence in the accident (*picture n°8*).

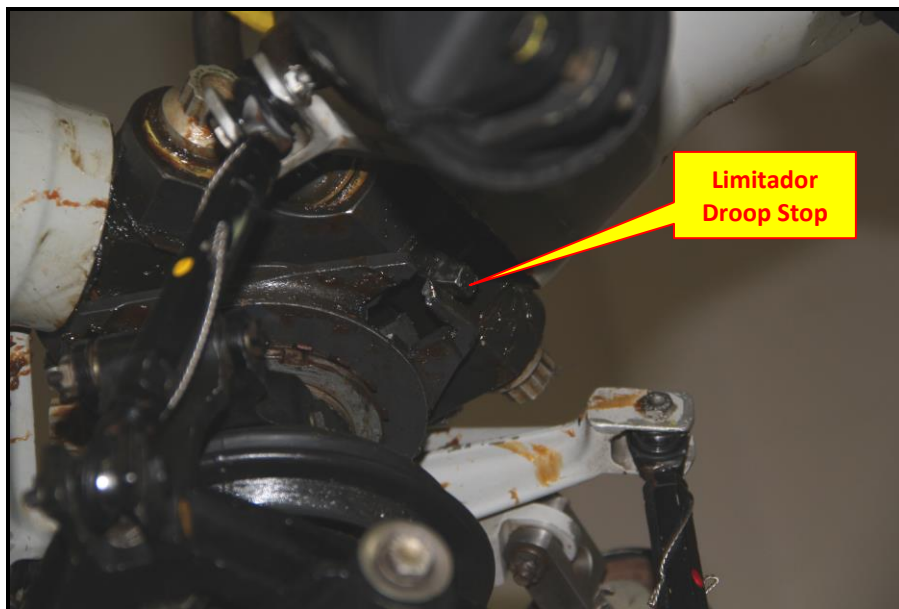
figura || picture n° 9

O helicóptero esteve em *overpitch*. O limitador da pá amarela estava partido indicado que este limite tinha sido excedido, ou seja, a pá levantou para além desse limite (*figura n° 9*).

The helicopter overpitched. The yellow blade droop stop was broken indicating that the limit has been exceeded, that is, the blade flapped beyond that limit (*picture n° 9*).

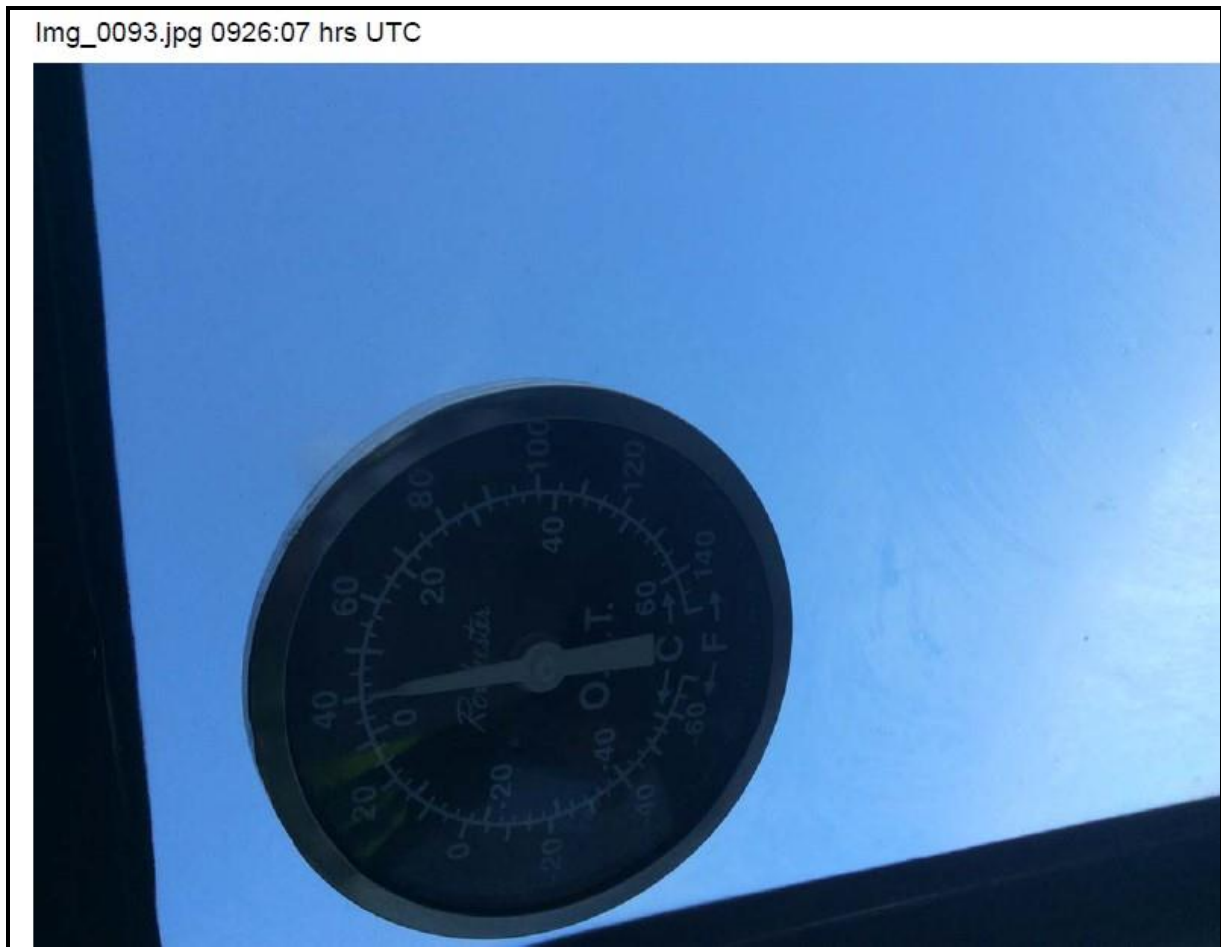
figura || picture n° 11

As fotografias *Img_0093*, *Img_0094* e *Img_0095* foram tiradas antes da descolagem em Ponte de Sôr. As três mostram o termómetro de temperatura exterior a indicar 4°C (*figura n° 11*).

The *Img_0093*, *Img_0094* and *Img_0095* photos were taken before take-off from Ponte de Sôr. All three show the outside air temperature thermometer indicating 4°C (*picture n° 11*).

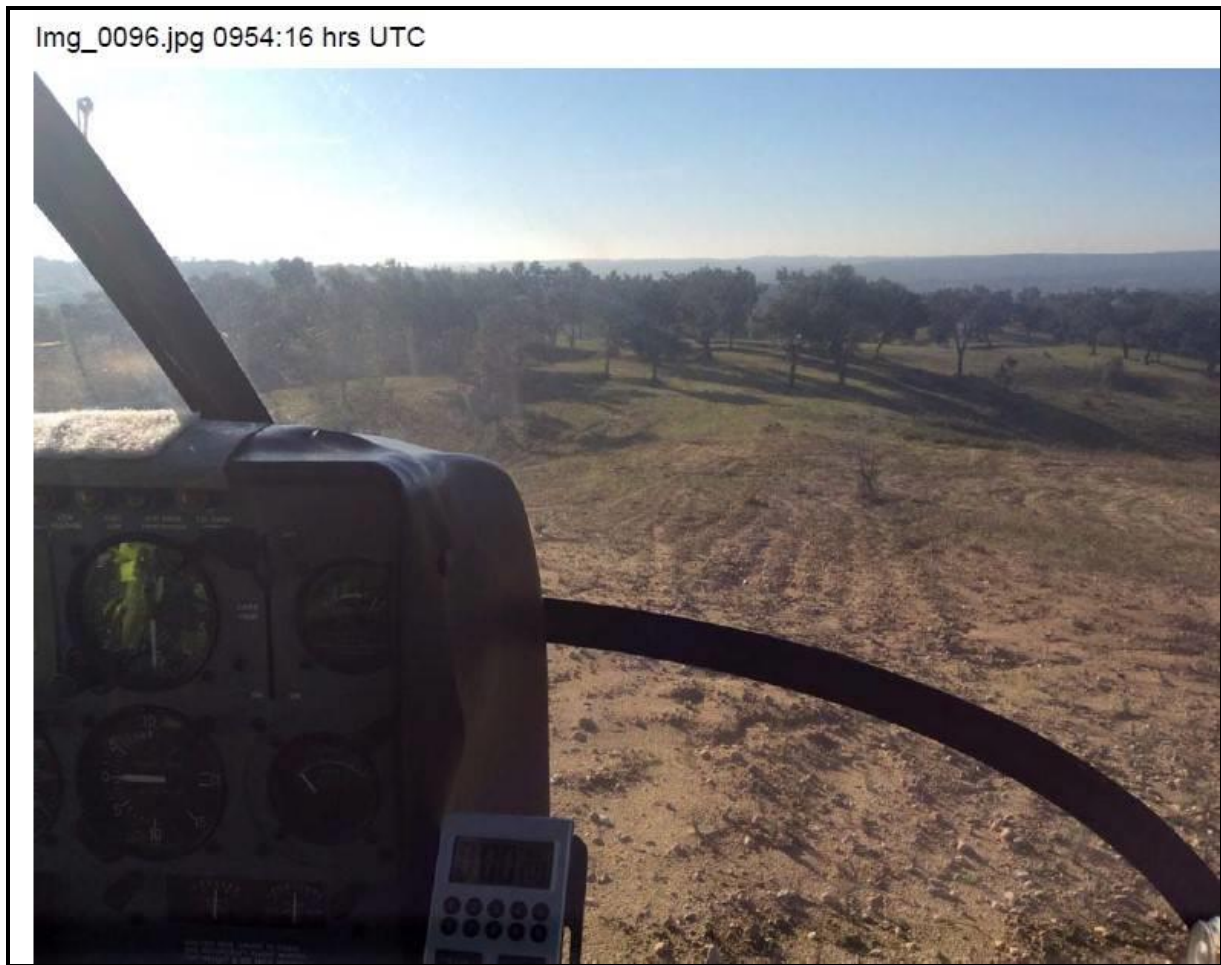
figura || picture n° 12

As fotografias Img_0096 e Img_0097 foram tiradas às 09:54 UTC, 14 minutos após a decolagem. O helicóptero está aterrado num local não preparado, na área de trabalho H1 (figura n° 12).

The Img_0096 and Img_0097 photographs were taken at 09:54 UTC, 14 minutes after take-off. The helicopter is landed in a landing spot in H1 working area (picture n° 12).

Nesta fotografia é possível ver a manete de aquecimento do carburador na posição fechada.

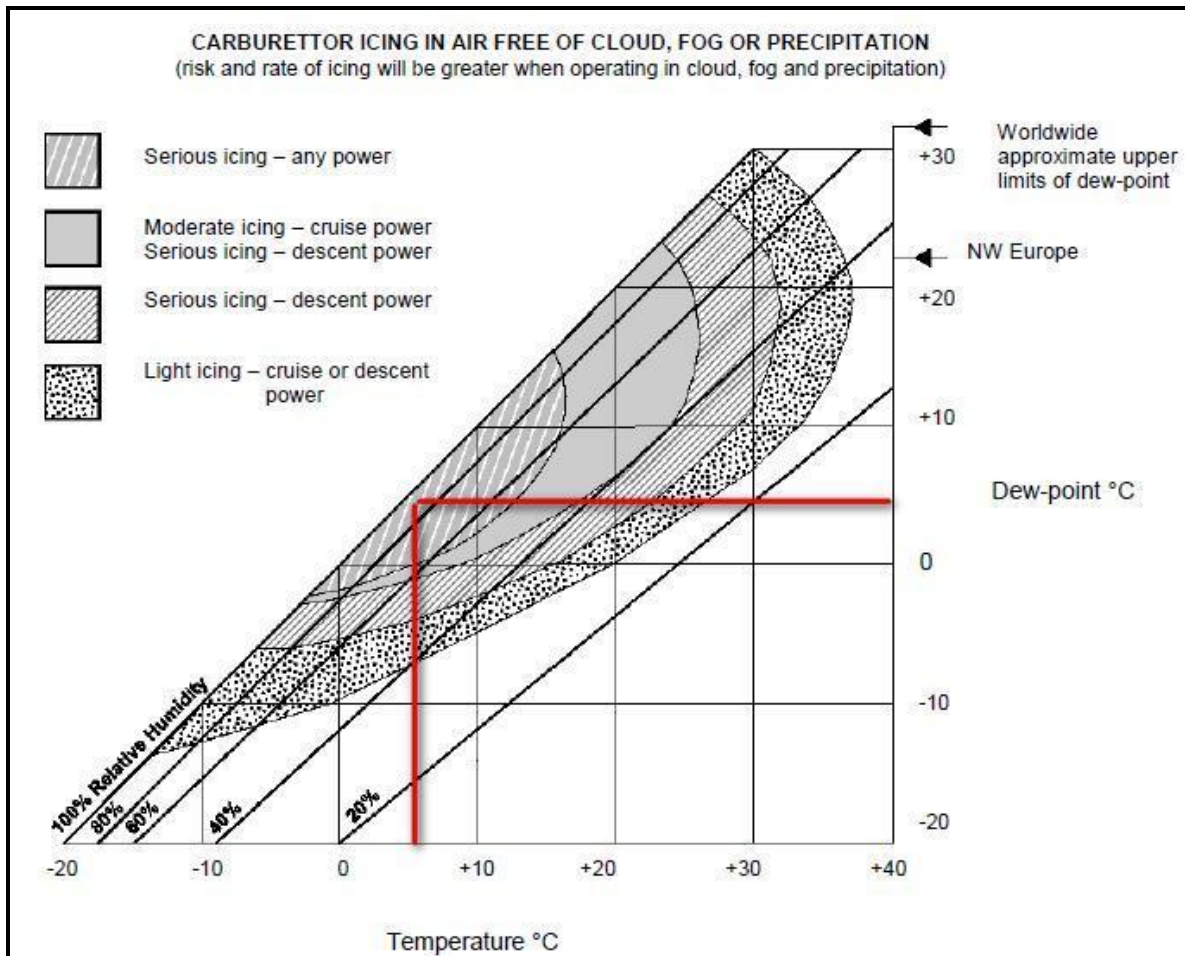
figura || picture n° 14

Na figura n° 14 foi marcado a vermelho “gelo severo” para qualquer potência com uma temperatura de 5°C, ponto de orvalho de 4°C e humidade relativa de 95%, que são as condições prováveis na altura do acidente.

In picture n° 14 is marked in red "severe ice" for any power for a 5°C temperature, 4°C dew point and relative humidity of 95%, which are the likely conditions at the time of the accident.

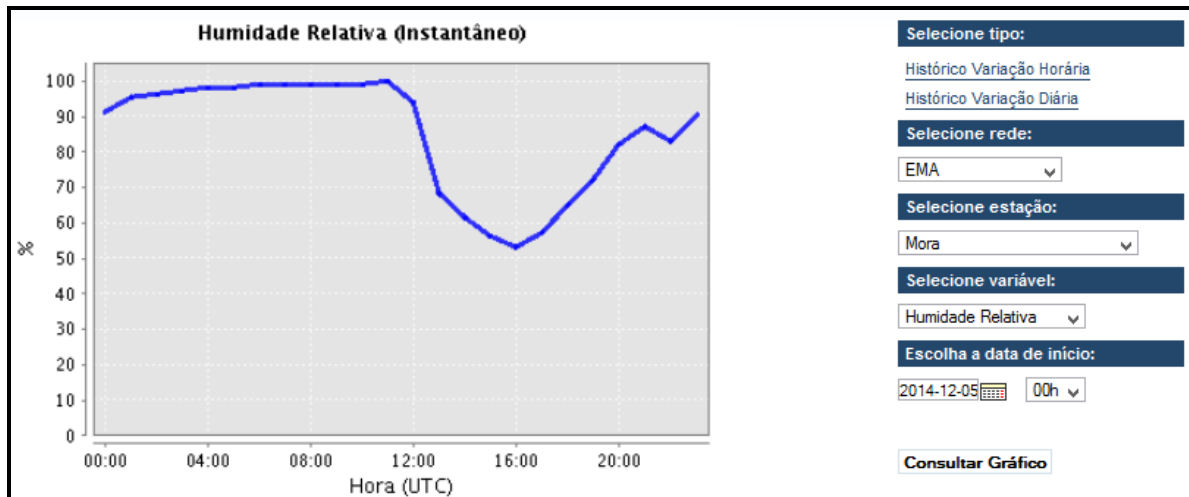
figura || picture n° 24 (Fonte || Source: IPMA website)

Nessa manhã a humidade relativa estava muito próximo dos 100% (*figura n° 24*) e a temperatura antes da descolagem eram 4°C.

That morning the relative humidity was very close to 100% (*picture n° 24*) and the temperature before take-off was 4°C.

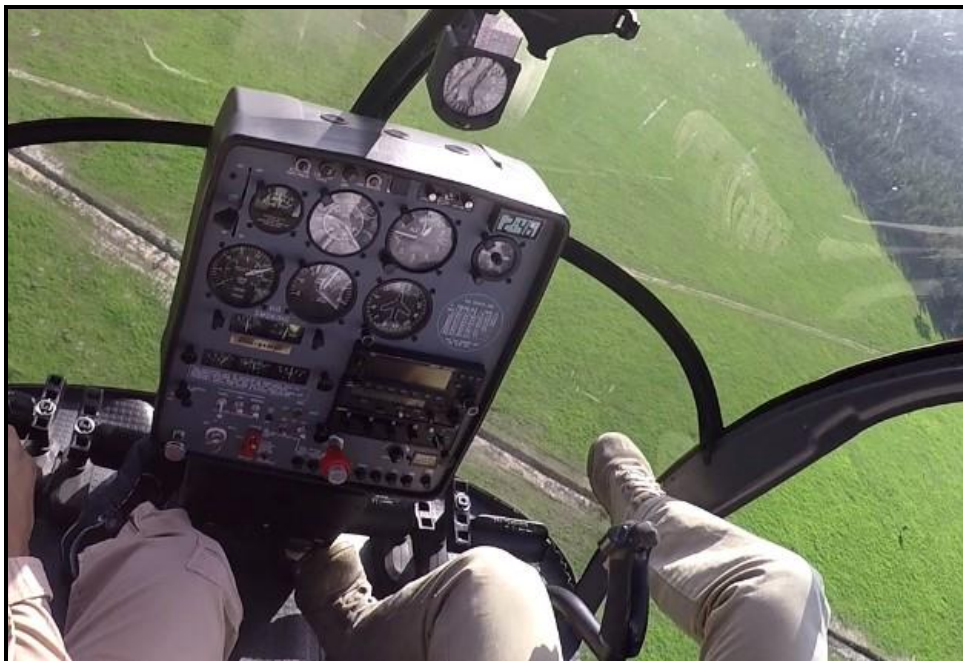
figura || picture n° 27

Durante períodos alargados do voo, o instrutor colocou os pés numa posição de descanso igual ou parecida à indicada na figura n° 27.
