**NOTA INFORMATIVA DE ACIDENTE COM AERONAVE**

PROCESSO GPIAA Nº 10/ACCID/2015			
Data: 18/06/2015	Hora (locais): 10:00	Local: Herdade do Sabugueiro - Biscainho Brandão	
Aeronave: PIPER	Tipo: PA-36-375	Matrícula: CS-AUC	Nº de série:36-8202001
Operador	C.C.B. Serviços Aéreos, Lda.		
Origem/Destino	Pista Agrícola Biscainho Brandão - Coruche		
Pessoas a bordo	1		
Lesões	Tripulação	Passageiros	Outros
Fatais	-	-	-
Graves	1	-	-
Ligeiras / Nenhumas	-	-	-
Danos na aeronave: Destruída

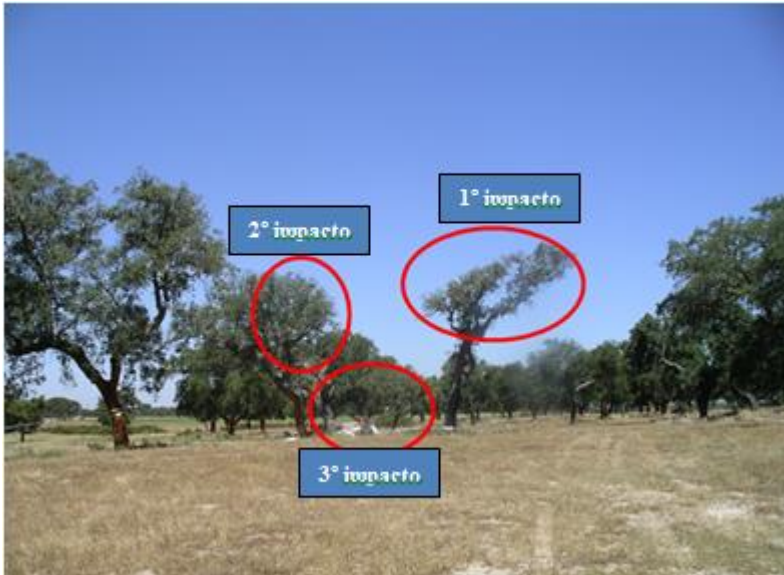
No final da corrida de descolagem a aeronave teve dificuldade em ganhar velocidade (60/65 nós), tendo o piloto decidido efectuar a rotação iniciando a subida sem possibilidade de transpor os obstáculos.

1º toca na copa do sobreiro com o hélice e bojo da fuselagem.

2º mete asa esquerda em baixo e embate com a asa

esquerda no 2º sobreiro, tendo o movimento de embate da asa forçado a dissipação de energia.

3º precipitado a aeronave a embater com violência numa posição de quase invertida no tronco do 3º sobreiro.
