HELIPORTUGAL / CS-HEX

*Colisão com cabos // Powerline colision
Marmelete
Monchique, Portugal
18 de dezembro 2013, 13:50 UTC
2013, December 18th, 13:50 UTC*

Eurocopter EC120B Colibri

09/ACCID/2013

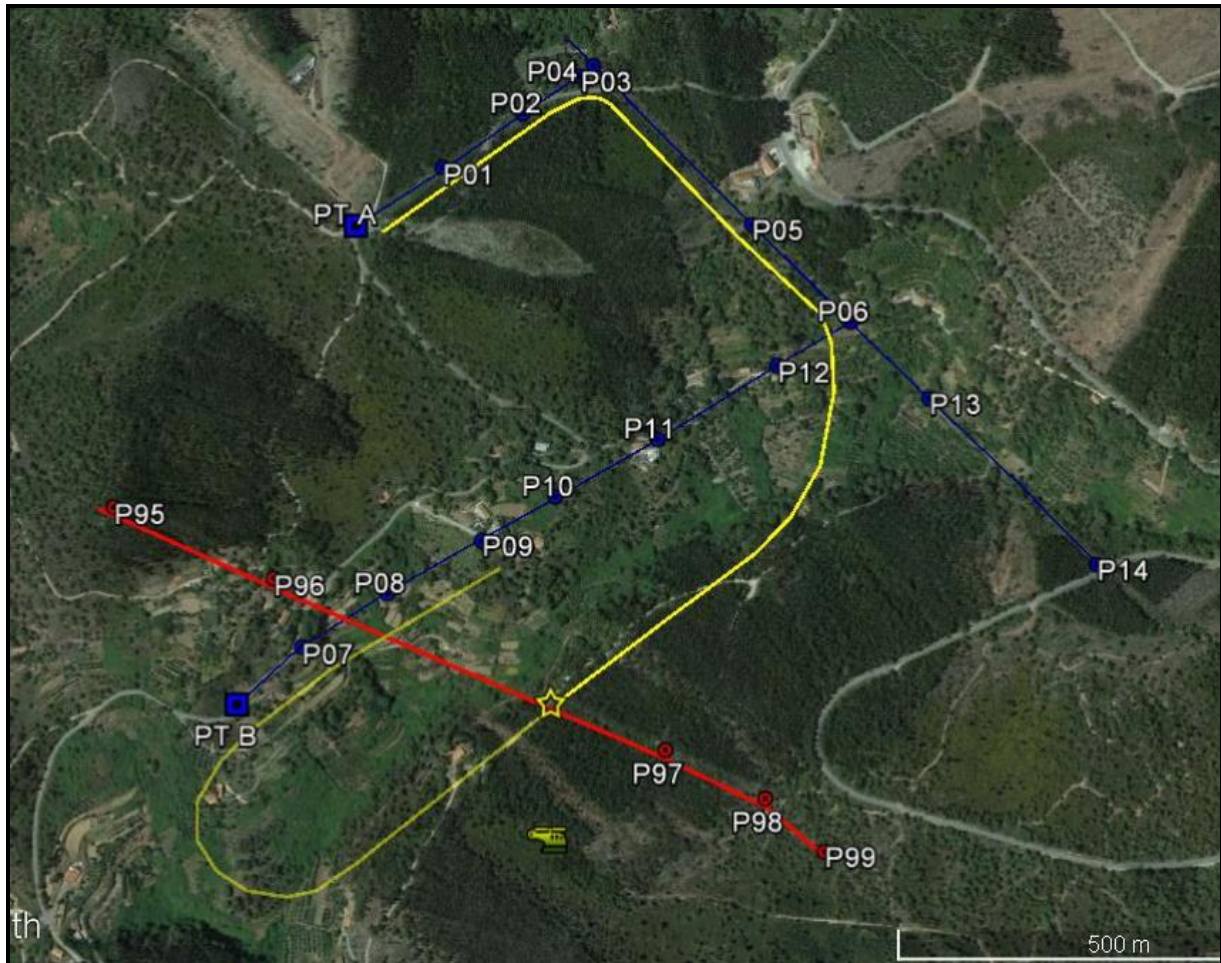
figura 2 || picture nº 2

For about 30 minutes the CS-HEX roamed the 15 kV line marked in blue in the picture nº 2. The helicopter flew always with the line on the left.

Shortly before the accident it had resumed the inspection on "PT A" and followed along the poles "P01", "P02", "P03", "P04", "P05" and "P06", as shown in yellow on picture nº 2.

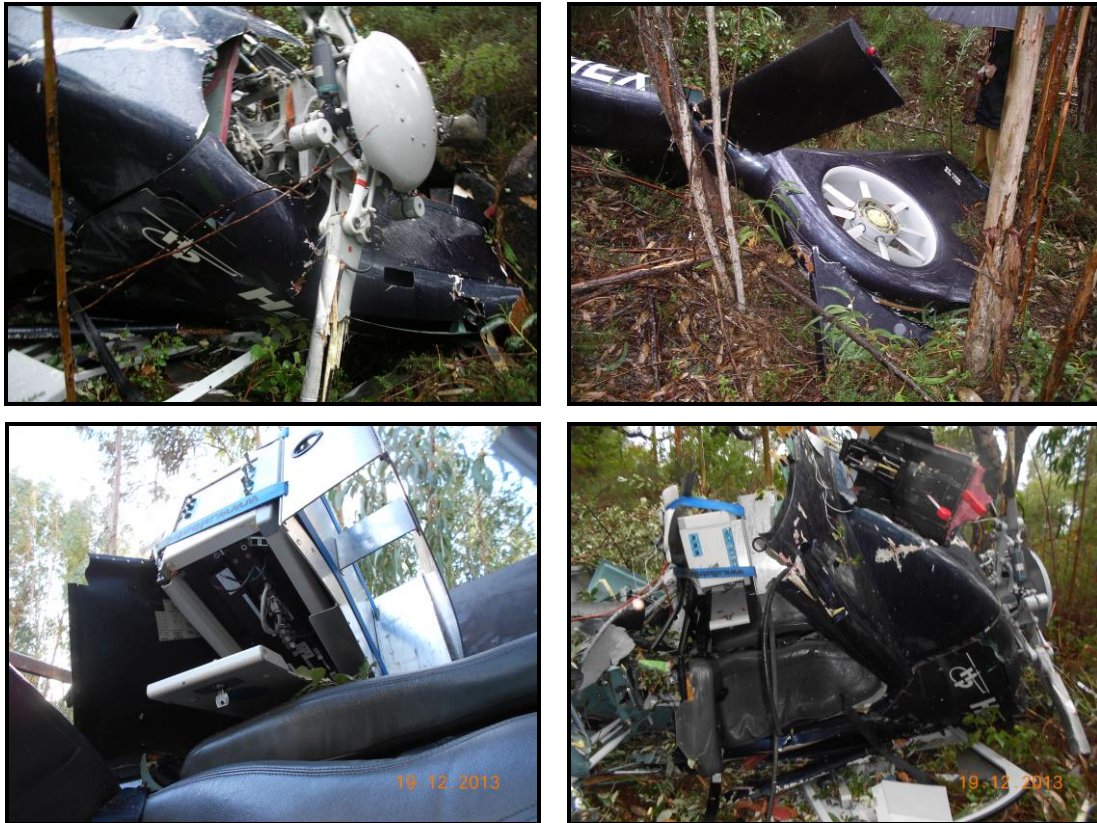
figura 4 || picture nº 4

With the clash the tail separated from the main structure. The main rotor blades were destroyed (picture nº 4). The cabin was badly damaged.

The helicopter was classified as destroyed.

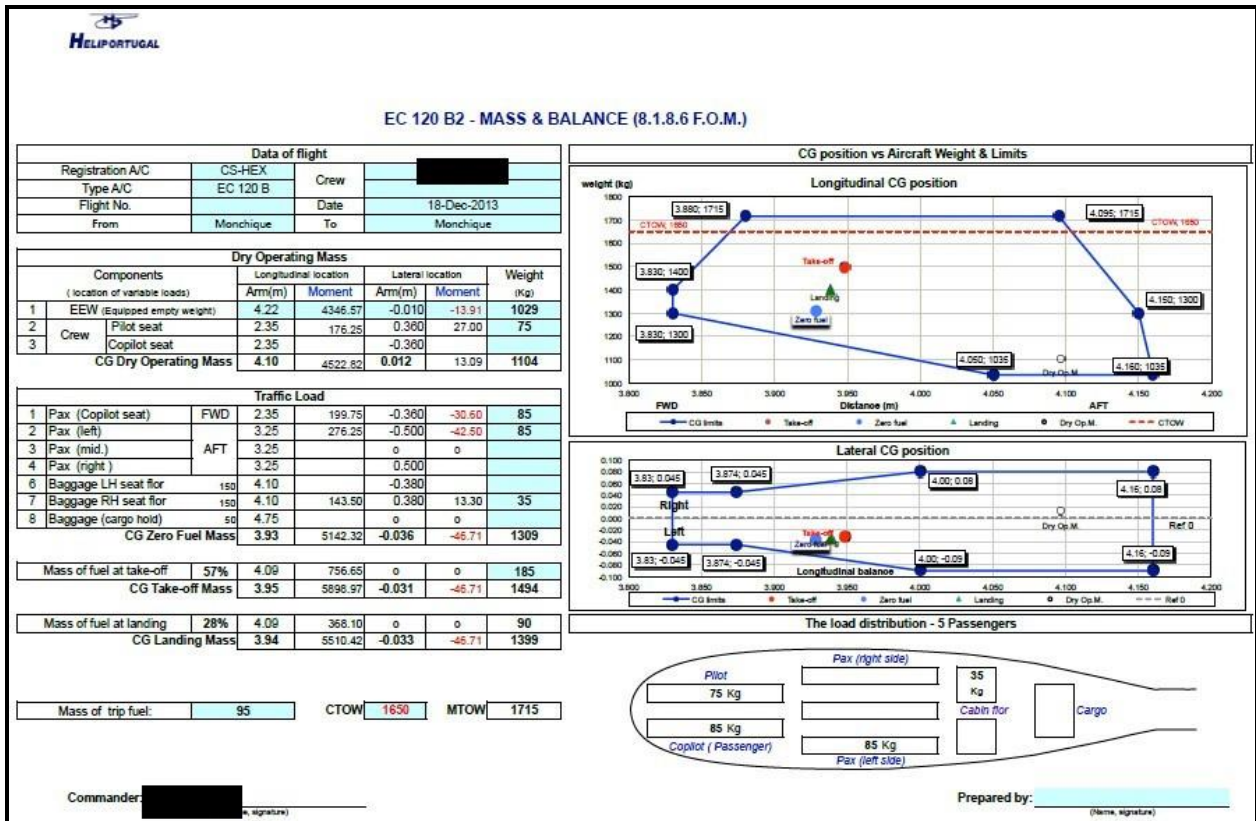
figura 7 || picture nº 7

The longitudinal and lateral balance was within the limits set by the manufacturer as shown in picture nº 7.

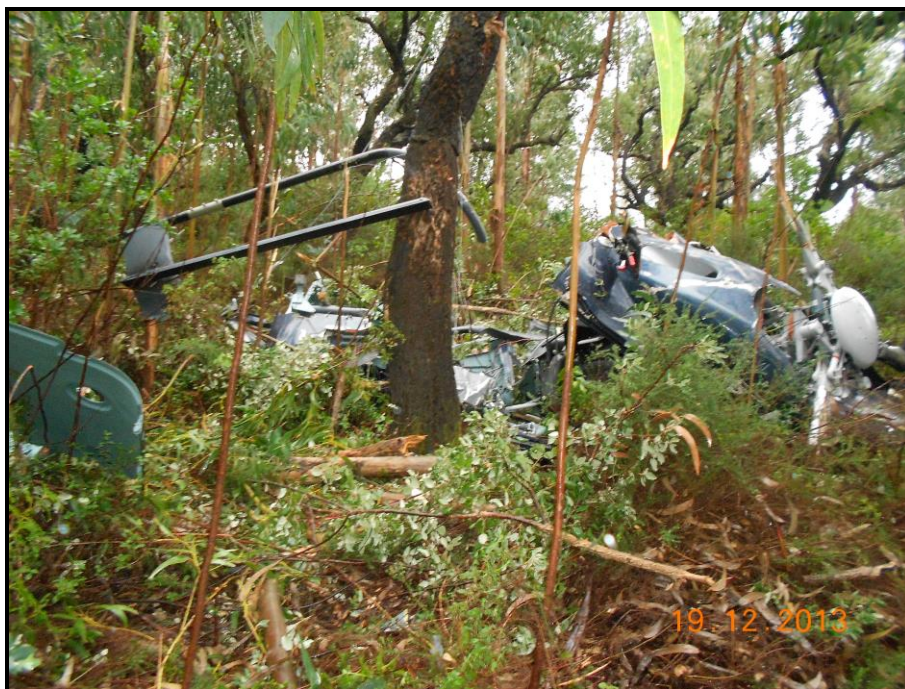
figura 8 || picture nº 8

Picture nº 8 shows the main body of the helicopter as found by the emergency services.

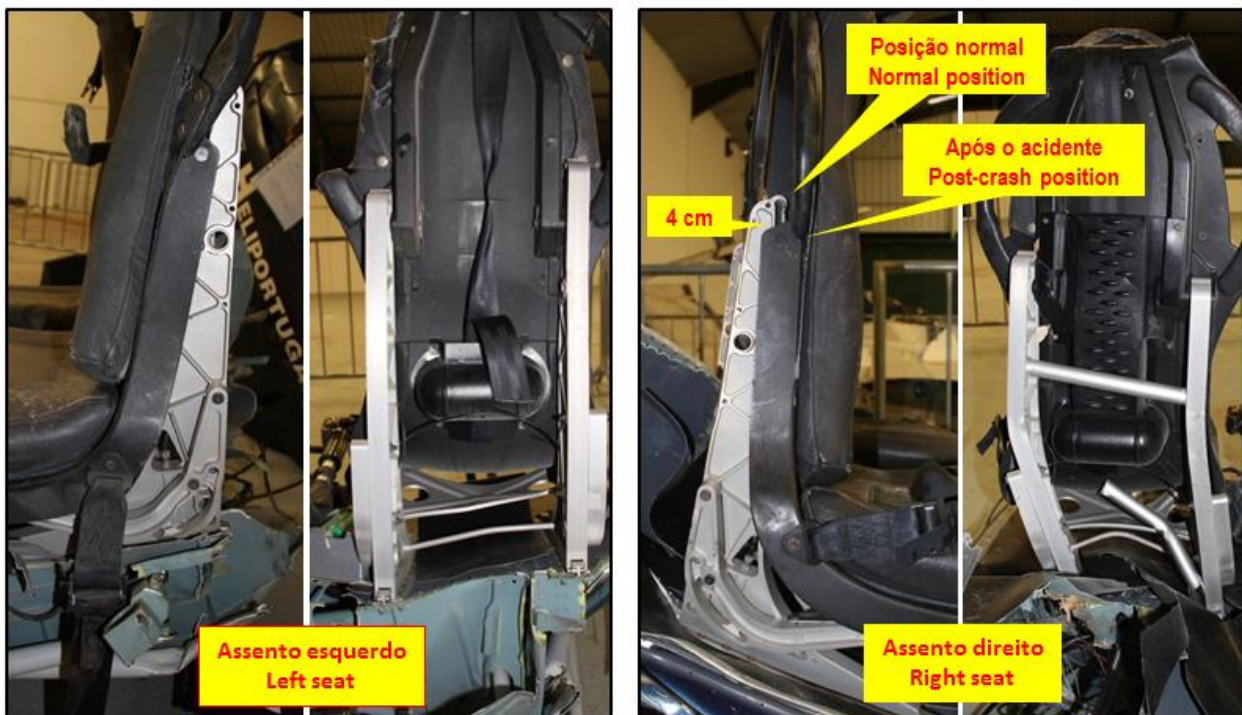
figura 9 || picture nº 9

The seats hold the crash. Its main structures did not suffer fractures. However they show some lateral deformations as shown in picture nº9.

The seat belts were fastened and withstood the impact.

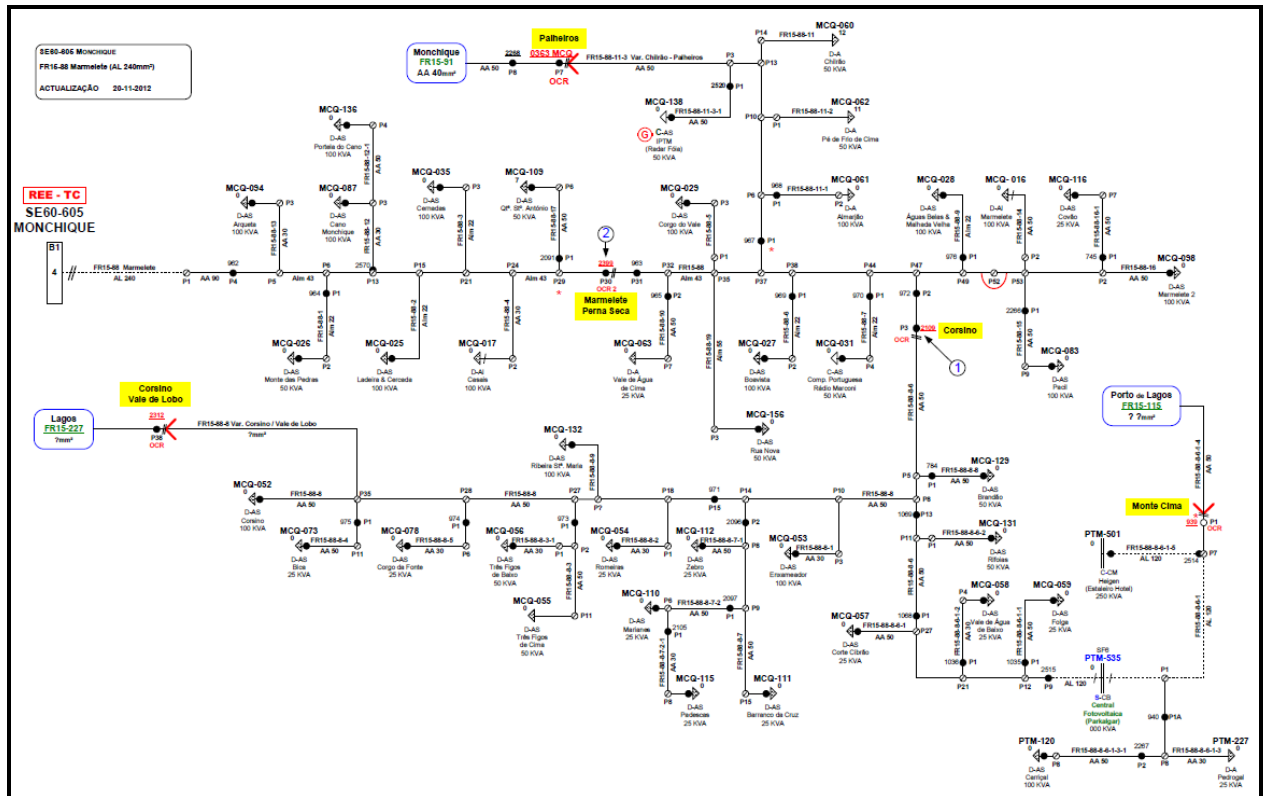
figura 12 || picture nº 12

The evolution of inspections was monitored based on a scheme like that shown in picture nº 12. This scheme only represented the line to be inspected. There was no reference scale, other lines in the region or crossing lines.
