NOTA INFORMATIVA DE INCIDENTE COM AERONAVE || NOTICE OF AIRCRAFT INCIDENT

PROCESSO PROCESS 14/INCID/2015			
Data Date 19/07/2015	Hora Time (UTC) 18:32	Local Location Aeroporto de Santa Maria - Pista 18 (LPAZ) Santa Maria Airport - Runway 18 (LPAZ)	
Aeronave Aircraft	Tipo Type LAND AFRICA IMPALA	Matrícula Registration CS-URZ	Número de série Serial Number 0167/912ULS/10-LA
Operador Operator	AeroDreams		
Origem/Destino Origin/Destination	Aeroporto de Santa Maria (LPAZ) Santa Maria Airport (LPAZ)		
Pessoas a bordo People on board	1		
Lesões Injuries	Tripulação Crew	Passageiros Passengers	Outros Others
Fatais Fatal	-	-	-
Graves Serious	-	-	-
Ligeiras/Nenhumas Minor/None	1	-	-
Danos na aeronave Aircraft damage: Substanciais Substantial

BREVE DESCRIÇÃO || BRIEF DESCRIPTION

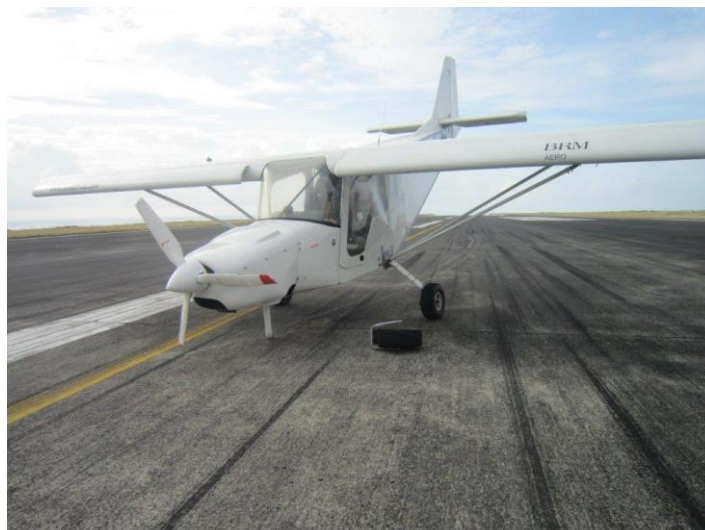
Figura 1 || Figure 1

Durante uma manobra de *Touch and Go* o aluno-piloto, segundo o seu reporte, sentiu a roda de nariz colapsar após um contacto duro com a superfície da pista e, em seguida, o nariz da aeronave a baixar abruptamente e a hélice a embater no chão.

Em eventos desta natureza é frequente a contribuição de um ressalto prévio da aeronave aquando do primeiro contacto com a pista em que, no contacto posterior com a superfície, a roda de nariz não é resguardada.

Para além do veio da roda de nariz, a aeronave sofreu danos nas extremidades e perfil da hélice (Figura 1).

During a Touch and Go maneuver the student pilot, according to his report, felt the nose wheel collapsing after a hard contact with the runway surface and then the aircraft nose sinking abruptly and the propeller striking the ground.

In events of this nature is frequent the contribution of a prior bouncing of the aircraft upon the first contact with the runway in which, at the subsequent contact with the surface, the nose wheel is not safeguarded.

In addition to the nose wheel shaft, the aircraft sustained damage in the propeller edges and airfoil (Figure 1).
