NOTA INFORMATIVA DE ACIDENTE COM AERONAVE || NOTICE OF AIRCRAFT ACCIDENT

PROCESSO PROCESS 16/ACCID/2015			
Data Date 01/08/2015	Hora Time (UTC) 12:05	Local Location Campo de Voo de Benavente Benavente Airfield	
Aeronave Aircraft	Tipo Type Blackshape BS100	Matrícula Registration I-B941	Número de série Serial Number -
Operador Operator	Particular Private		
Origem/Destino Origin/Destination	Campo de Voo de Benavente Campo de Voo de Benavente		
Pessoas a bordo People on board	2		
Lesões Injuries	Tripulação Crew	Passageiros Passengers	Outros Others
Fatais Fatal	-	-	-
Graves Serious	-	-	-
Ligeiras/Nenhumas Minor/None	2	-	-
Danos na aeronave Aircraft damage: Destruída Destroyed

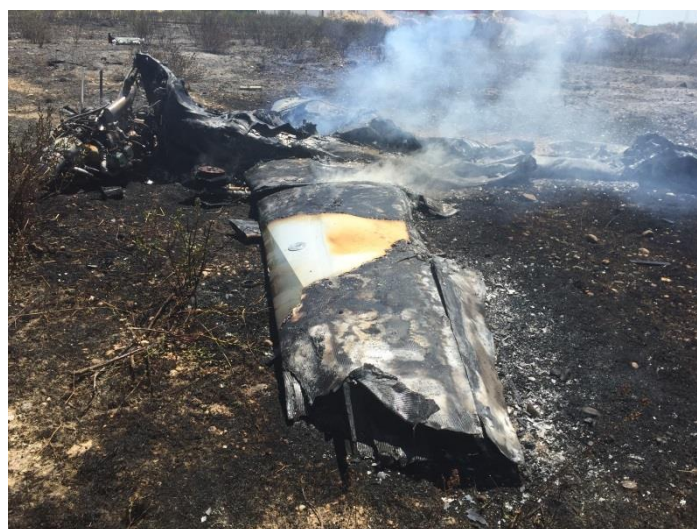
Figura 2 || Figure 2

Com o impacto da ponta da asa no solo, a aeronave rodou sobre si própria pela esquerda e, em seguida, colide com o nariz no chão acabando por dissipar a restante energia e ficar imobilizada apoiada nas asas e fuselagem, aproximadamente a 40 metros da cabeceira da pista 10.

Ambos os pilotos saíram da aeronave pelos seus próprios meios e sem lesões. Pouco depois, as chamas deflagraram e viriam a destruir por completo a aeronave (Figura 2).

With the wing tip impact on the ground the aircraft rolled over itself by the left and then collided with the nose on the ground ending up dissipating the remaining energy and becoming immobilized supported on the wings and fuselage, approximately at 40 meters from runway 10 threshold.

Both pilots left the aircraft by themselves and without injuries. Shortly after, the flames sparked and would completely destroy the aircraft (Figure 2).
