NOTA INFORMATIVA DE INCIDENTE COM AERONAVE || NOTICE OF AIRCRAFT INCIDENT

PROCESSO PROCESS 17/INCID/2015			
Data Date	Hora Time (UTC)	Local Location	
02/08/2015	08:40	Aeródromo de Cascais - Pista 35 (LPCS) Cascais aerodrome - Runway 35 (LPCS)	
Aeronave Aircraft	Tipo Type	Matrícula Registration	Número de série Serial Number
	PIPER PA-18-135	CS-AIA	18-1295
Operador Operator	LOW LEVEL		
Origem/Destino Origin/Destination	Aeródromo de Cascais (LPCS) Aeródromo de Cascais (LPCS)		
Pessoas a bordo People on board	2		
Lesões Injuries	Tripulação Crew	Passageiros Passengers	Outros Others
Fatais Fatal	-	-	-
Graves Serious	-	-	-
Ligeiras/Nenhumas Minor/None	1	1	-
Danos na aeronave Aircraft damage: Substanciais Substantial

BREVE DESCRIÇÃO || BRIEF DESCRIPTION

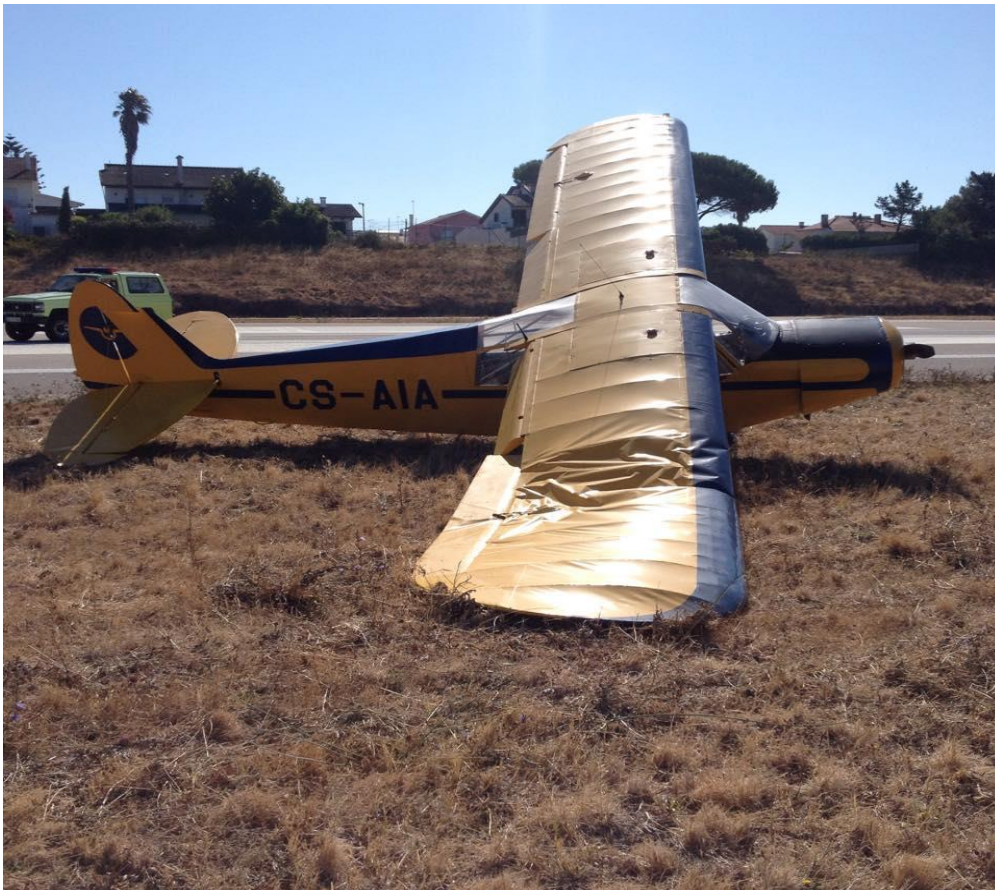
Figura 1 || Figure 1

De acordo com as marcas na pista, o trem de aterragem do lado direito colapsou ainda dentro da zona asfaltada, provocando o embate da asa direita no solo e também do estabilizador horizontal do lado direito. A aeronave ficou imobilizada no *strip* a cerca de 4 metros da zona asfaltada da pista e com 180° de desfasamento em relação à direção de aterragem (Figura 1).

According to the marks on the runway, the landing gear on the right side collapsed in the paved zone, causing the crash of the right wing on the ground and also the right side horizontal stabilizer. The aircraft was immobilized in the strip about 4 meters from the paved area of the track and with 180 degrees of displacement relative to the direction of landing (Figure 1).
