NOTA INFORMATIVA DE ACIDENTE COM AERONAVE ||
NOTICE OF AIRCRAFT ACCIDENT

PROCESSO PROCESS 18/ACCID/2015			
Data Date 08/08/2015	Hora Time (UTC) 13:05	Local Location Lugar de Coto (Cendufe) Coto Place (Cendufe)	
Aeronave Aircraft	Tipo Type Ecureuil AS 350 B3	Matrícula Registration CS-HIA	Número de série Serial Number 3699
Operador Operator	EVERJETS		
Origem/Destino Origin/Destination	Arcos de Valdevez Arcos de Valdevez		
Pessoas a bordo People on board	6		
Lesões Injuries	Tripulação Crew	Passageiros Passengers	Outros Others
Fatais Fatal	-	-	-
Graves Serious	-	-	-
Ligeiras/Nenhumas Minor/None	1	5	-
Danos na aeronave Aircraft damage: Destruída Destroyed

BREVE DESCRIÇÃO || BRIEF DESCRIPTION

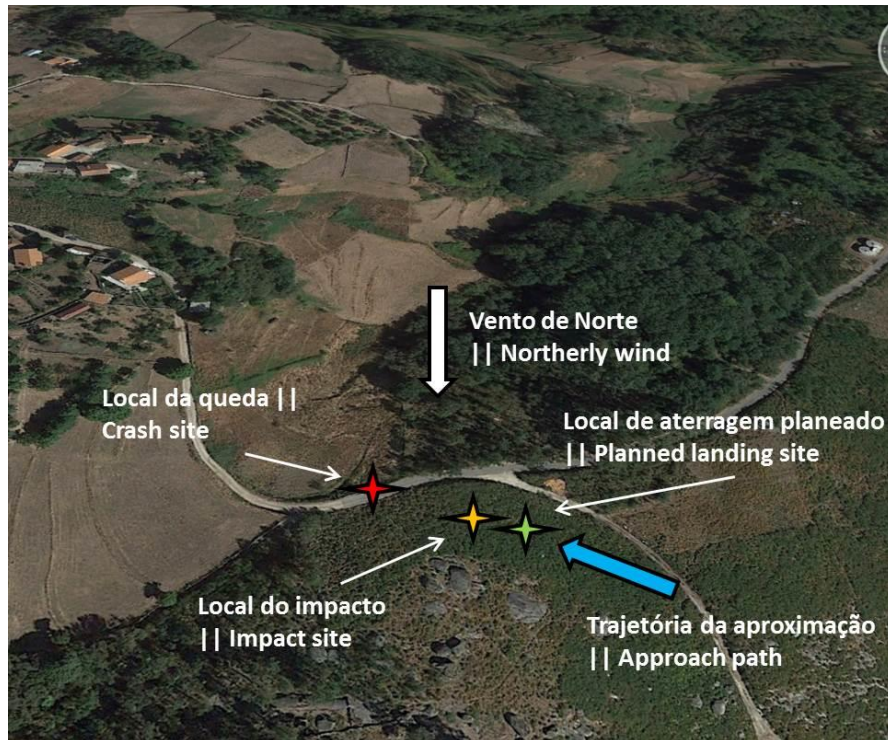
Figura 2 || Figure 2

Uma vez escolhido o local de aterragem (Figura 2), num terreno adjacente a uma estrada local e com uma superfície irregular maioritariamente composta por silvas compactas, o piloto iniciou a aproximação em condições de vento muito forte. Segundo o relato do piloto, a descida foi um pouco mais abrupta do que o habitual.

Once the landing site was chosen (Figure 2), in a land adjacent to a local road and with an uneven surface mainly composed of compact brambles, the pilot started the approach in very strong wind conditions. According to the pilot's report, the descent was slightly sharper than usual.

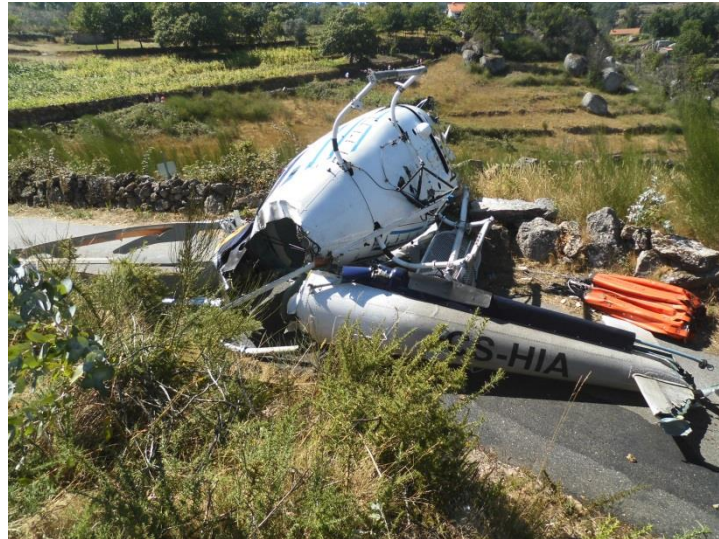
Figura 3 || Figure 3

O helicóptero iniciou uma rotação descontrolada no sentido contrário aos ponteiros do relógio e acabou imobilizado sobre o seu lado esquerdo a cerca de 33 metros do impacto inicial, numa estrada local (Figura 3).

The helicopter started a counterclockwise uncontrollable rotation and ended up immobilized over its left side about 33 meters from the initial impact, on a local road (Figure 3).
