NOTA INFORMATIVA DE INCIDENTE COM AERONAVE || NOTICE OF AIRCRAFT INCIDENT

PROCESSO PROCESS 23/INCID/2015			
Data Date 19/09/2015	Hora Time (UTC) 15:55	Local Location Alcácer do Sal Alcácer do Sal	
Aeronave Aircraft	Tipo Type SKY RANGER 912	Matrícula Registration CS-ULK	Número de série Serial Number SKR 00204189
Operador Operator	PARTICULAR PRIVATE		
Origem/Destino Origin/Destination	Figueira dos Cavaleiros Alqueidão		
Pessoas a bordo People on board	2		
Lesões Injuries	Tripulação Crew	Passageiros Passengers	Outros Others
Fatais Fatal	-	-	-
Graves Serious	-	-	-
Ligeiras/Nenhumas Minor/None	1	1	-
Danos na aeronave Aircraft damage: Ligeiros Light

BREVE DESCRIÇÃO || BRIEF DESCRIPTION

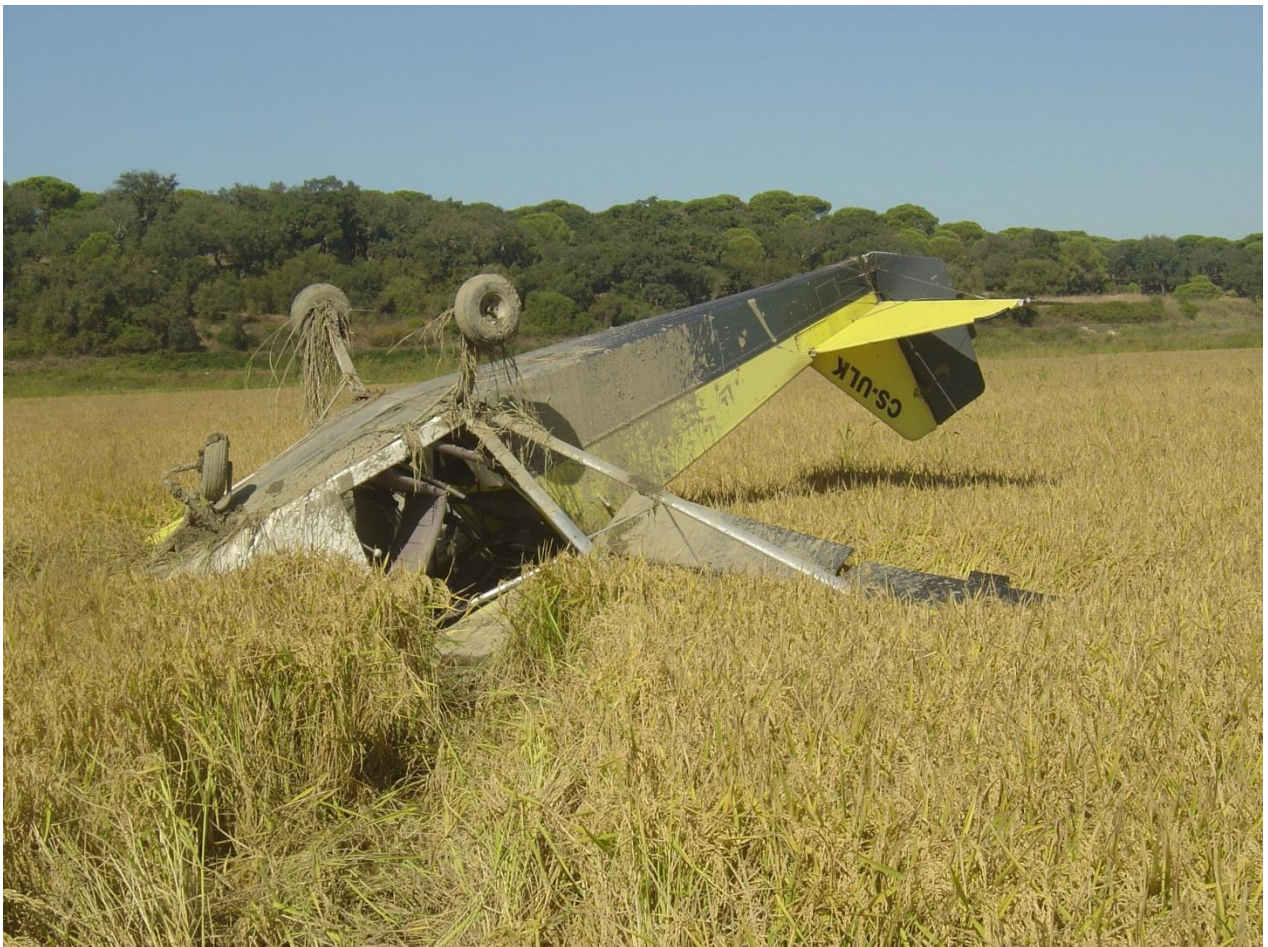
Figura 1 || Figure 1

No dia 19 de setembro, pelas 15:55 UTC, a aeronave ultraleve com o registo CS-ULK teve uma falha parcial de motor com vibrações, tendo o piloto decidido parar o motor e efetuar uma aterragem de emergência num campo de cultivo de arroz na Herdade da Lezíria em Alcácer do Sal (Figura 1).

On the 19th of September, around 15:55 UTC, a ultralight aircraft with the registration CS-ULK had a partial engine failure with vibrations, and the pilot decided to shut down the engine and performed an emergency landing in a rice-growing field at Herdade da Lezíria in Alcácer do Sal (Figure 1).

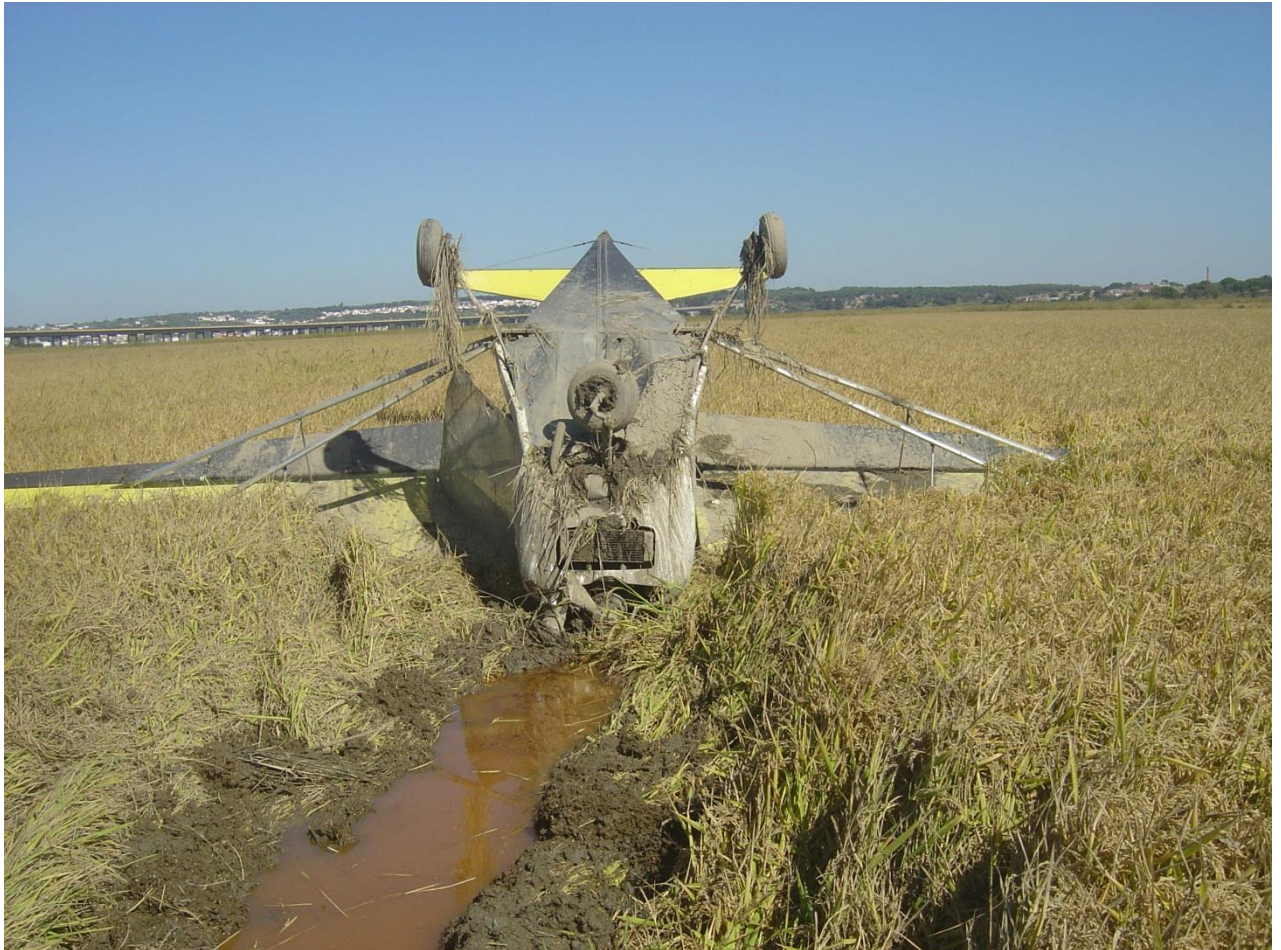
Figura 2 || Figure 2

O local selecionado pelo piloto para a aterragem de emergência foi um campo de cultivo de arroz. A aeronave seguia num rumo norte, tendo o flare sido feito um pouco alto, o que provocou o afundamento e o consequente capotamento da aeronave.

O CS-ULK ficou com danos no hélice e roda de nariz (figura 2).

The location selected by the pilot for the emergency landing was a rice-growing field. The aircraft followed a North course, having been a little high flare, which caused the sinking and the subsequent overturning of the aircraft.

CS-BULK was damaged on the propeller and nose wheel (Figure 2).
