RELATÓRIO DE  
SEGURANÇA GPIAA

04/ACCID/2014

**TRAVEL SERVICES  
BOEING B737-800**

**EMBATE COM TREM NARIZ DURANTE ATERRAGEM  
AEROPORTO LAJES  
ILHA TERCEIRA  
AÇORES  
22 de Fevereiro 2014 às 07:41 UTC**

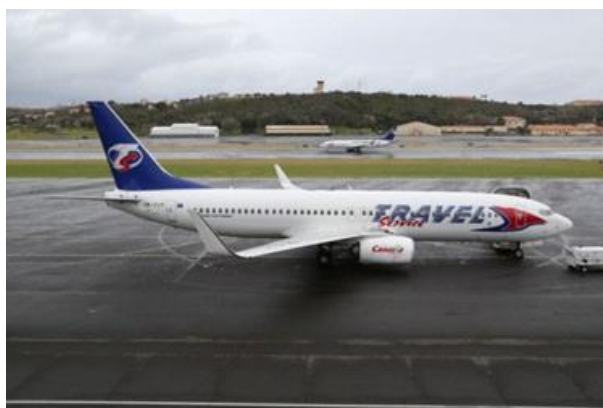
Figura || Picture nº 1

In a preliminary visual inspection sensed some deformation (creases / wavy corrugated) of the outer surface of the fuselage above nose wheel gear bay in both sides.

Closer inspection, performed by engineering services of the company revealed the existence of some folded braces in the interior structure of the nose wheel bay with some bent struts and cracks found in fuselage frames that had suffered structural damage from the vertical loads applied in the contact with the runway.

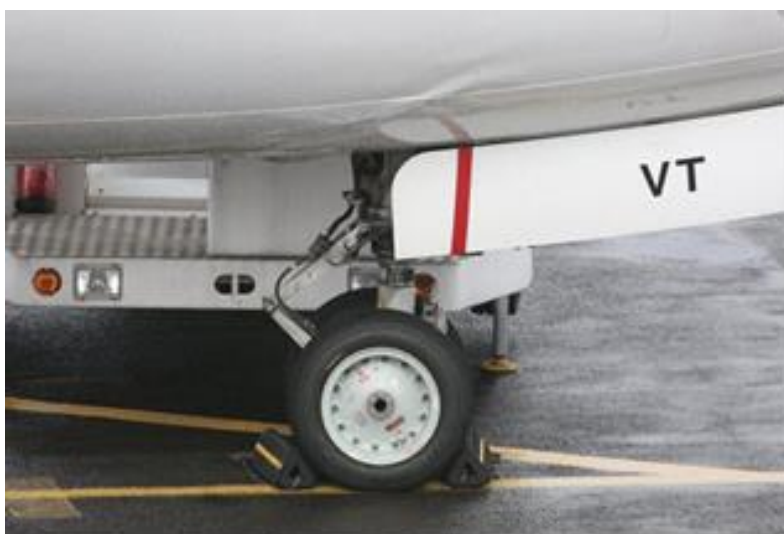
Figura || Picture nº 2

Depois da aterragem, numa inspecção visual preliminar, detectaram-se danos estruturais na Secção 41 da fuselagem – deformações (vincos / ondulações) da superfície exterior da fuselagem e à volta da estrutura inferior da zona do poço da perna do trem de nariz, estação STA 294,5. (Figura nº 2 a nº 4)

After the landing, during a preliminary visual inspection, structural damages on the fuselage Section 41 were found - distortion of the fuselage skin and of the under structure around fuselage frame STA 294.5, lower lobe. (Picture nº 2 through nº 4)
