Colisão com o solo || Ground collision
Aeródromo Municipal de Évora (LPEV)
Évora, Portugal
30 de abril 2014, 18:51 UTC
2014, Abril 30th, 18:51 UTC

Alpi Aviation Pioneer 300

RELATÓRIO DE
SEGURANÇA GPIAA

11/ACCID/2014

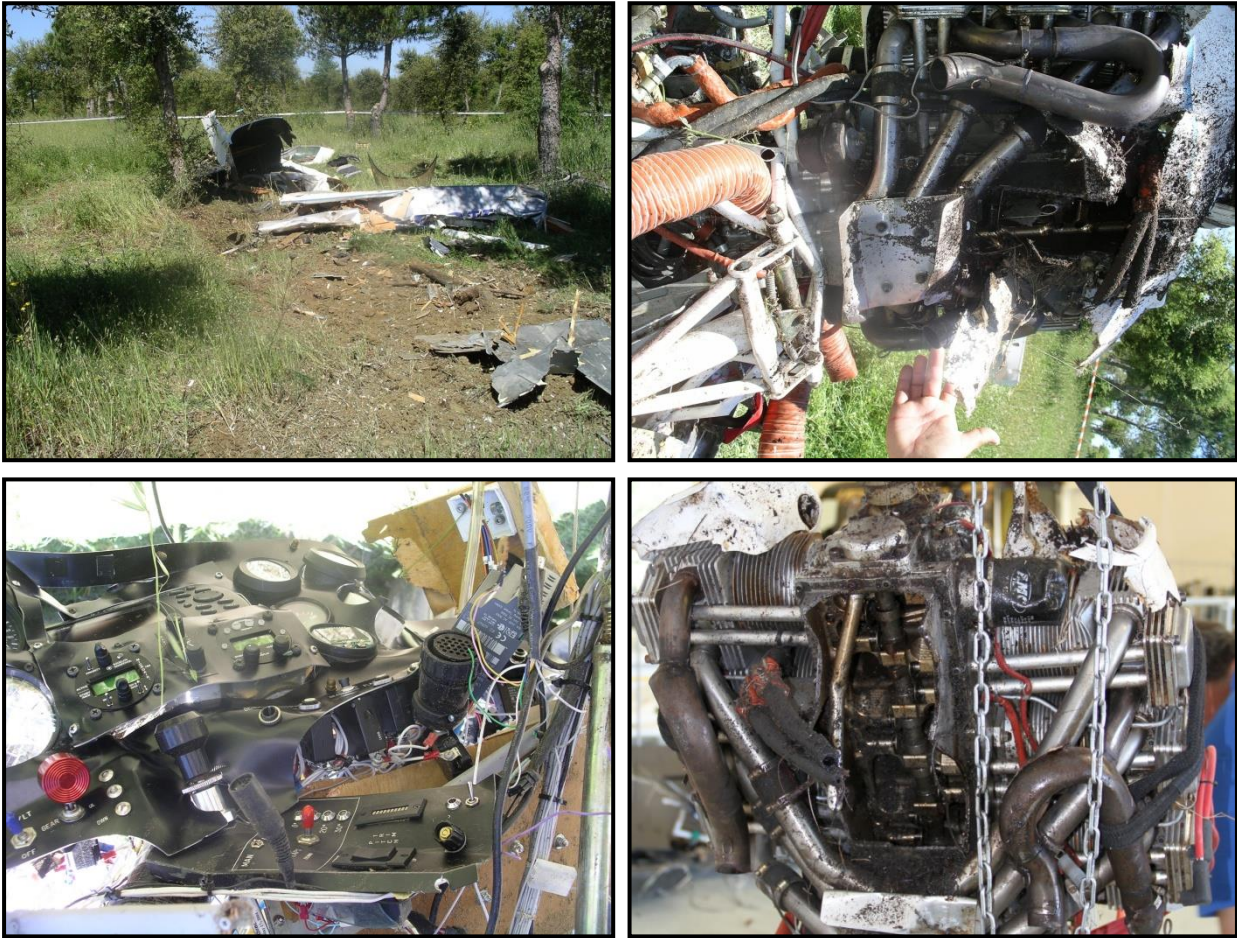
figura || picture nº 2

The CS-UOV suffered high damage due to contact with the ground occurred at high speed.

The cockpit disintegrated. The tail cone broke next to the trailing edge of the wings and separated from the rest of the fuselage. The horizontal stabilizer and rudder were found with an intact appearance.

The aircraft was classified as destroyed (picture nº 2).

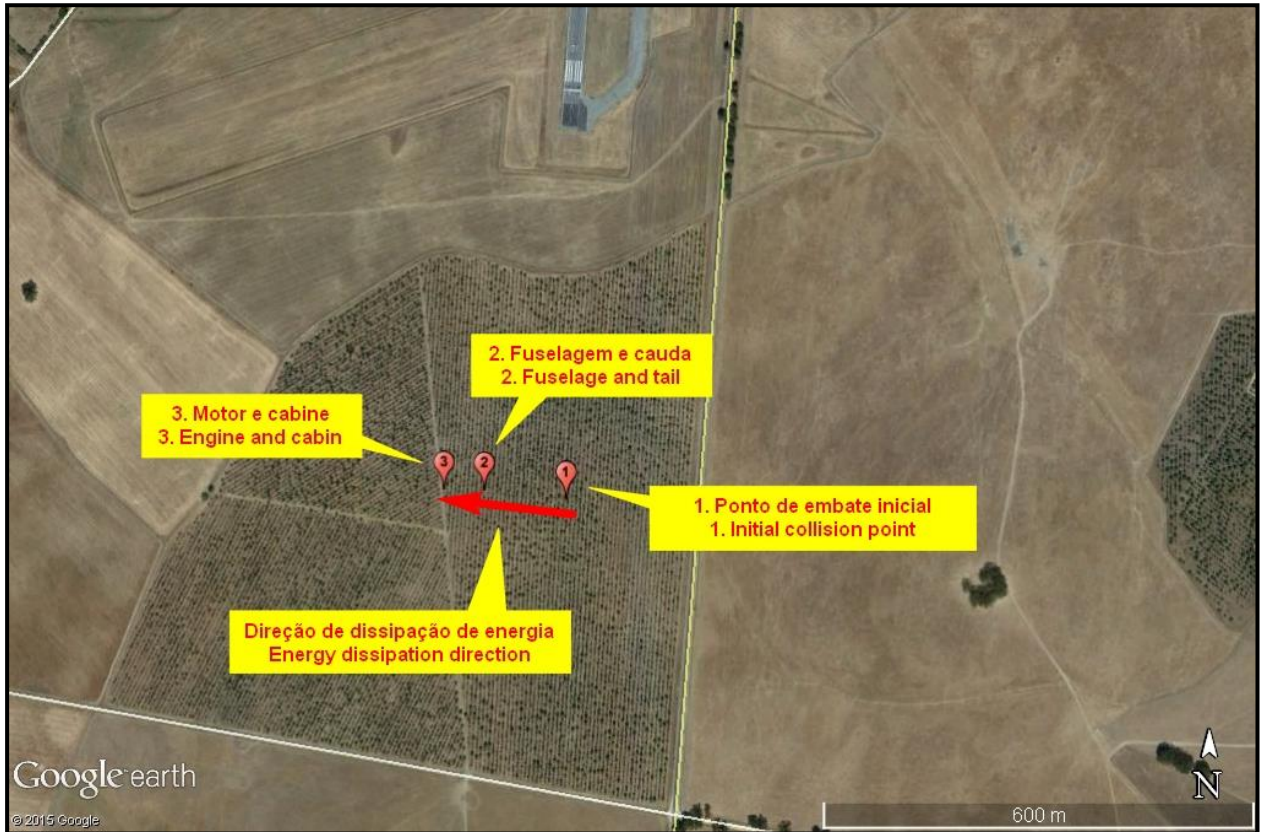
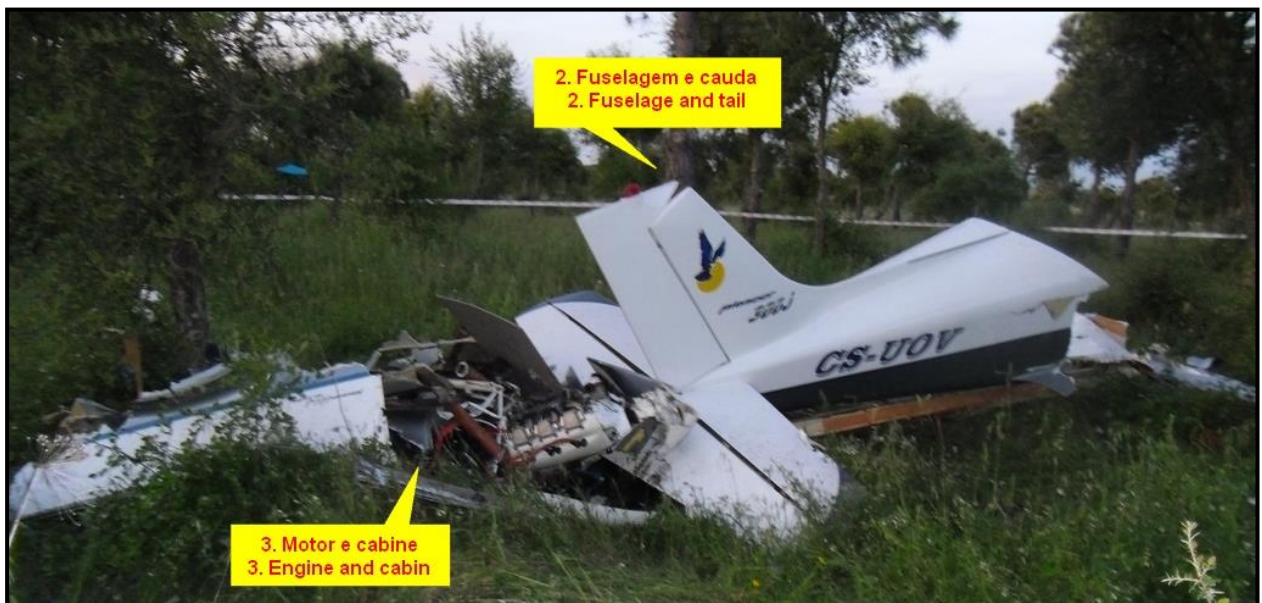
figura || picture nº 6 (destroços aeronave || aircraft wreckage)

There were no on-site evidence of pre-impact failures that may have influenced the accident, nor was it possible to determine any indication of inflight failure. Damage to surrounding vegetation indicted that the fuel was released from the wreckage shortly after the first impact. All major aircraft components have been identified.

The rest of the fuselage separated from the engine and hit a slope on the last phase of the energy dissipation winding vertically and froze in inverted position contrary to the direction on the first impact. The damage presented in the propeller shows that the engine was not producing significant energy at impact.

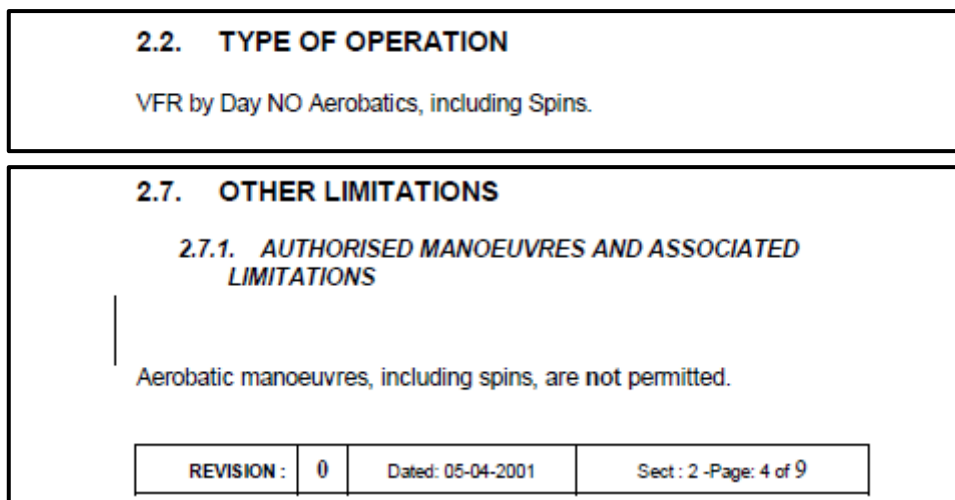
figura || picture nº 8

The Pioneer 300 is not authorized to perform acrobatic manoeuvres (picture nº 8)

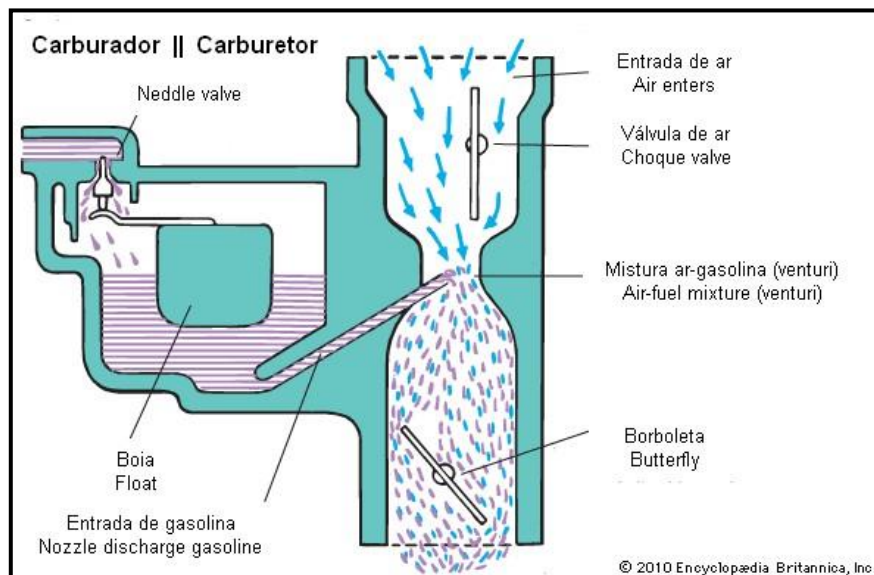
figura || picture nº 11

The carburetors have a float that maintains a constant amount and level of fuel in a chamber. The float operates a needle that allows the passage of fuel from the aircraft fuel tanks into this chamber (picture nº 11)

The buoy floats on the fuel rests on the bottom of the chamber by gravity. For this reason, carburetors do not work properly in negative G conditions.

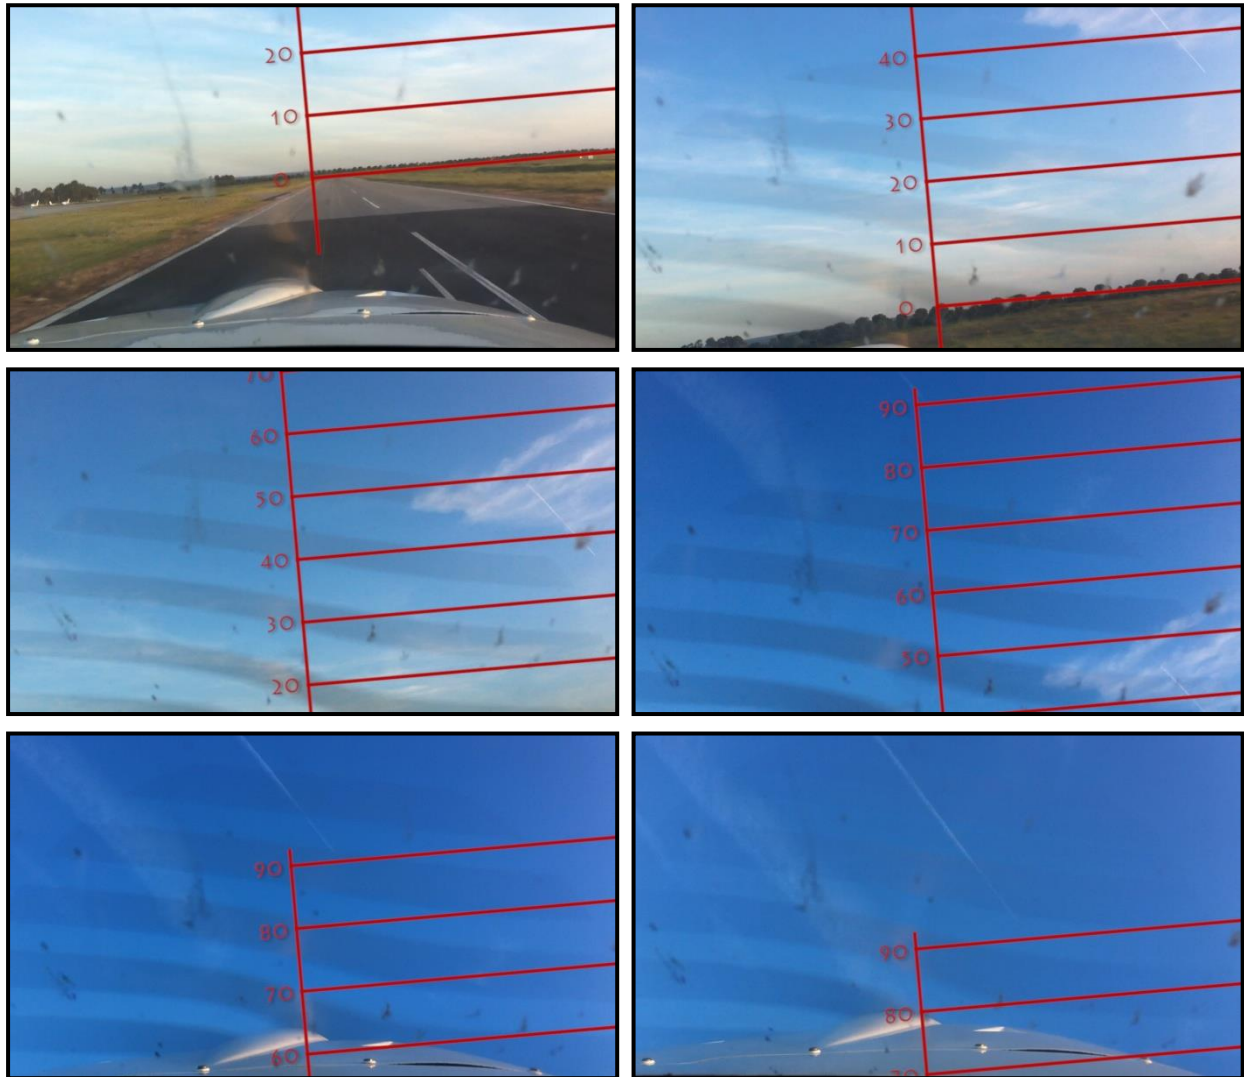
figura || picture nº 15

The movie was stripped frame by frame. Then, an overlay was imprinted in each frame with a scale in degrees corresponding to the attitude in pitch (picture nº 15). In practice, a simplified artificial horizon was created.

At the time of engine failure, the Pioneer 300 was in a 90° nose up attitude.

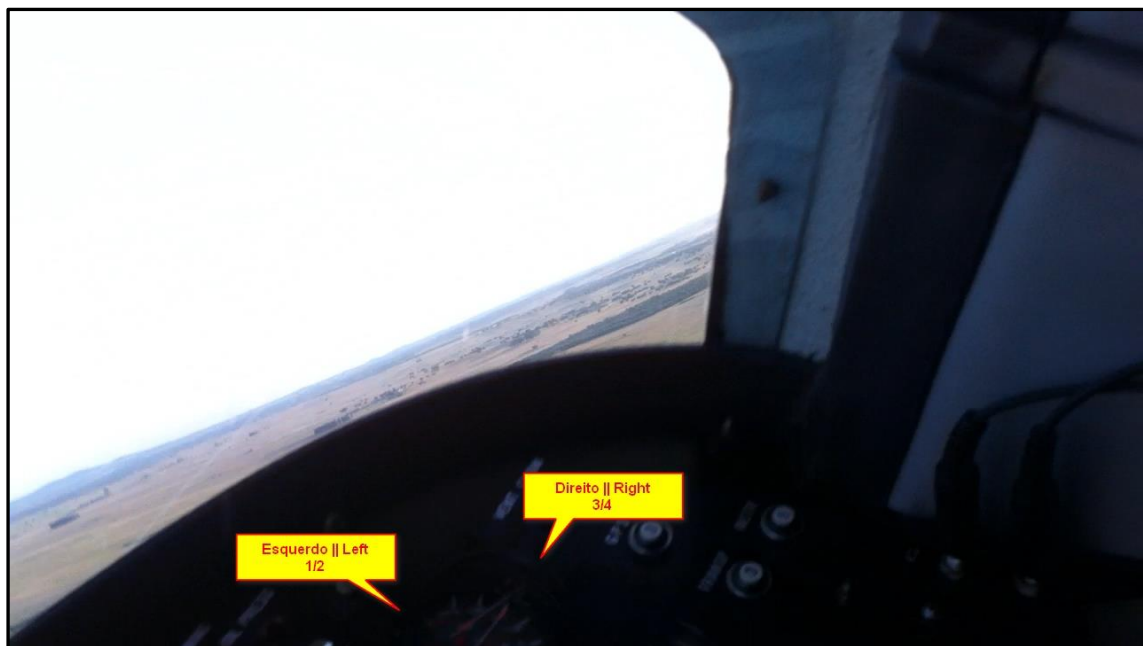
figura || picture nº 16

This picture was obtained close to the top of climb, after the engine failure, when the aircraft was uncontrolled and on stall.

At the crash site fuel traces and smell were detected.

Thus, it appears that there was fuel on board at the time of the accident.
