## NOTA INFORMATIVA DE INCIDENTE COM AERONAVE || NOTICE OF AIRCRAFT INCIDENT

<b>PROCESSO    PROCESS 29/INCID/2015</b>			
<b>Data    Date</b> 29/12/2015	<b>Hora    Time (UTC)</b> 12:58	<b>Local    Location</b> Aeródromo de Cascais - Pista 17 (LPCS)    Cascais Aerodrome - Runway 17 (LPCS)	
<b>Aeronave    Aircraft</b>	<b>Tipo    Type</b> Cessna C172RG	<b>Matrícula    Registration</b> G-CHZI	<b>Número de série    Serial Number</b> 172RG-0549
<b>Operador    Operator</b>	Omni Aviation Training Center		
<b>Origem / Destino    Origin / Destination</b>	LPCS (Cascais) / LPFR (Faro) / LPCS (Cascais)		
<b>Pessoas a bordo    People on board</b>	2		
<b>Lesões    Injuries</b>	<b>Tripulação    Crew</b>	<b>Passageiros    Passengers</b>	<b>Outros    Others</b>
<b>Fatais    Fatal</b>	-	-	-
<b>Graves    Serious</b>	-	-	-
<b>Ligeiras/Nenhumas    Minor/None</b>	2	-	-
<b>Danos na aeronave    Aircraft damage: Ligeiros    Light</b>

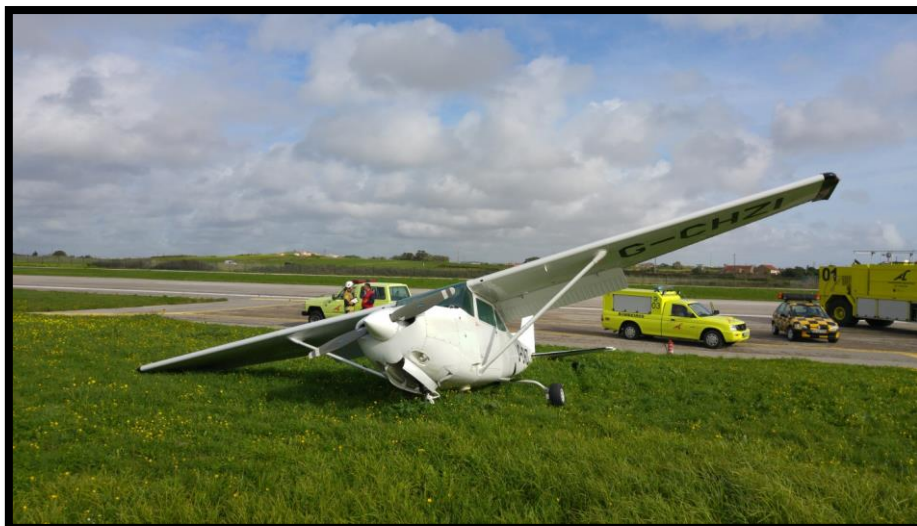
Figura 1 || Figure 1

Goradas as tentativas, o G-CHZI prosseguiu para aterragem na pista 17, tendo intencionalmente tocado ligeiramente à esquerda do eixo da mesma. Inicialmente tocou com a roda esquerda e depois com a roda de nariz. Com a dissipação da energia, a aeronave começou a inclinar-se para o seu lado direito em direção à relva acabando por ficar imobilizada a cerca de 80° com o eixo da pista.

Since the attempts were unsuccessful, G-CHZI proceeded for landing on runway 17 having intentionally touched down slightly to the left of its axis. Initially touched with the left wheel and then with the nose wheel. With the energy dissipation, the aircraft began to incline to its right side toward the grass ending up immobilized about 80° with the runway axis.
