Glaser-Dirks DG 800 LA

GPIAA SAFETY REPORT

Accident Occurrence Investigation

06/ACCID/2012

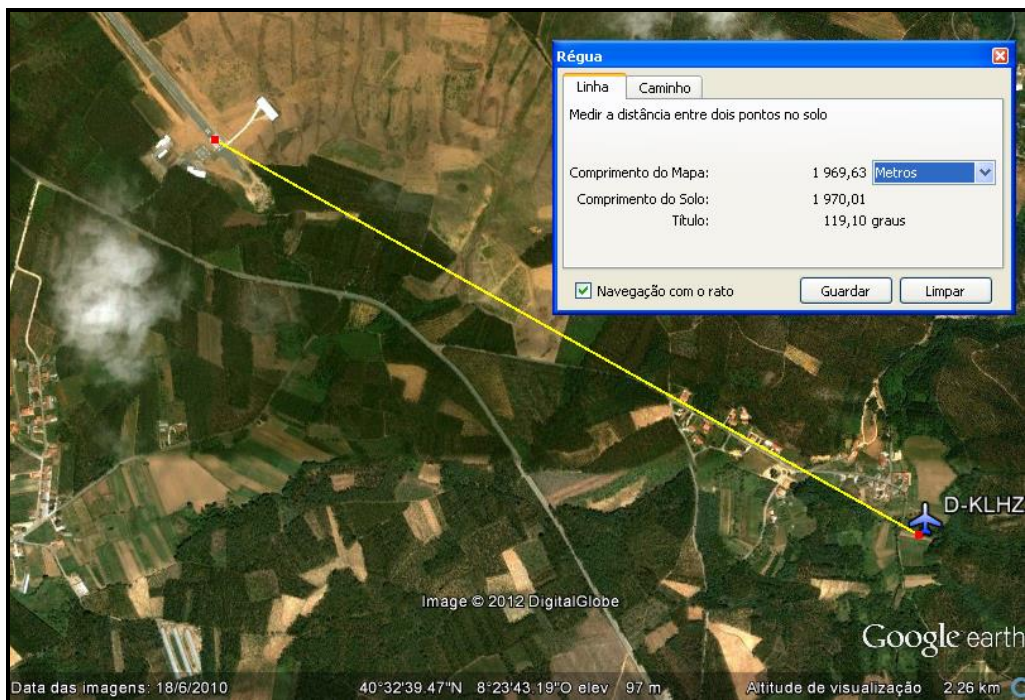
figura || picture nº 2

A aeronave despenhou-se próximo do aeródromo (*figura nº 2*), nos subúrbios da localidade de Alvarim, dando a entender que o piloto se aproximava para procurar aterrar no aeródromo.

The aircraft crashed close to the airfield (*picture nr 2*), in Alvarim village outskirts, which suggests the pilot was coming for landing at the runway.

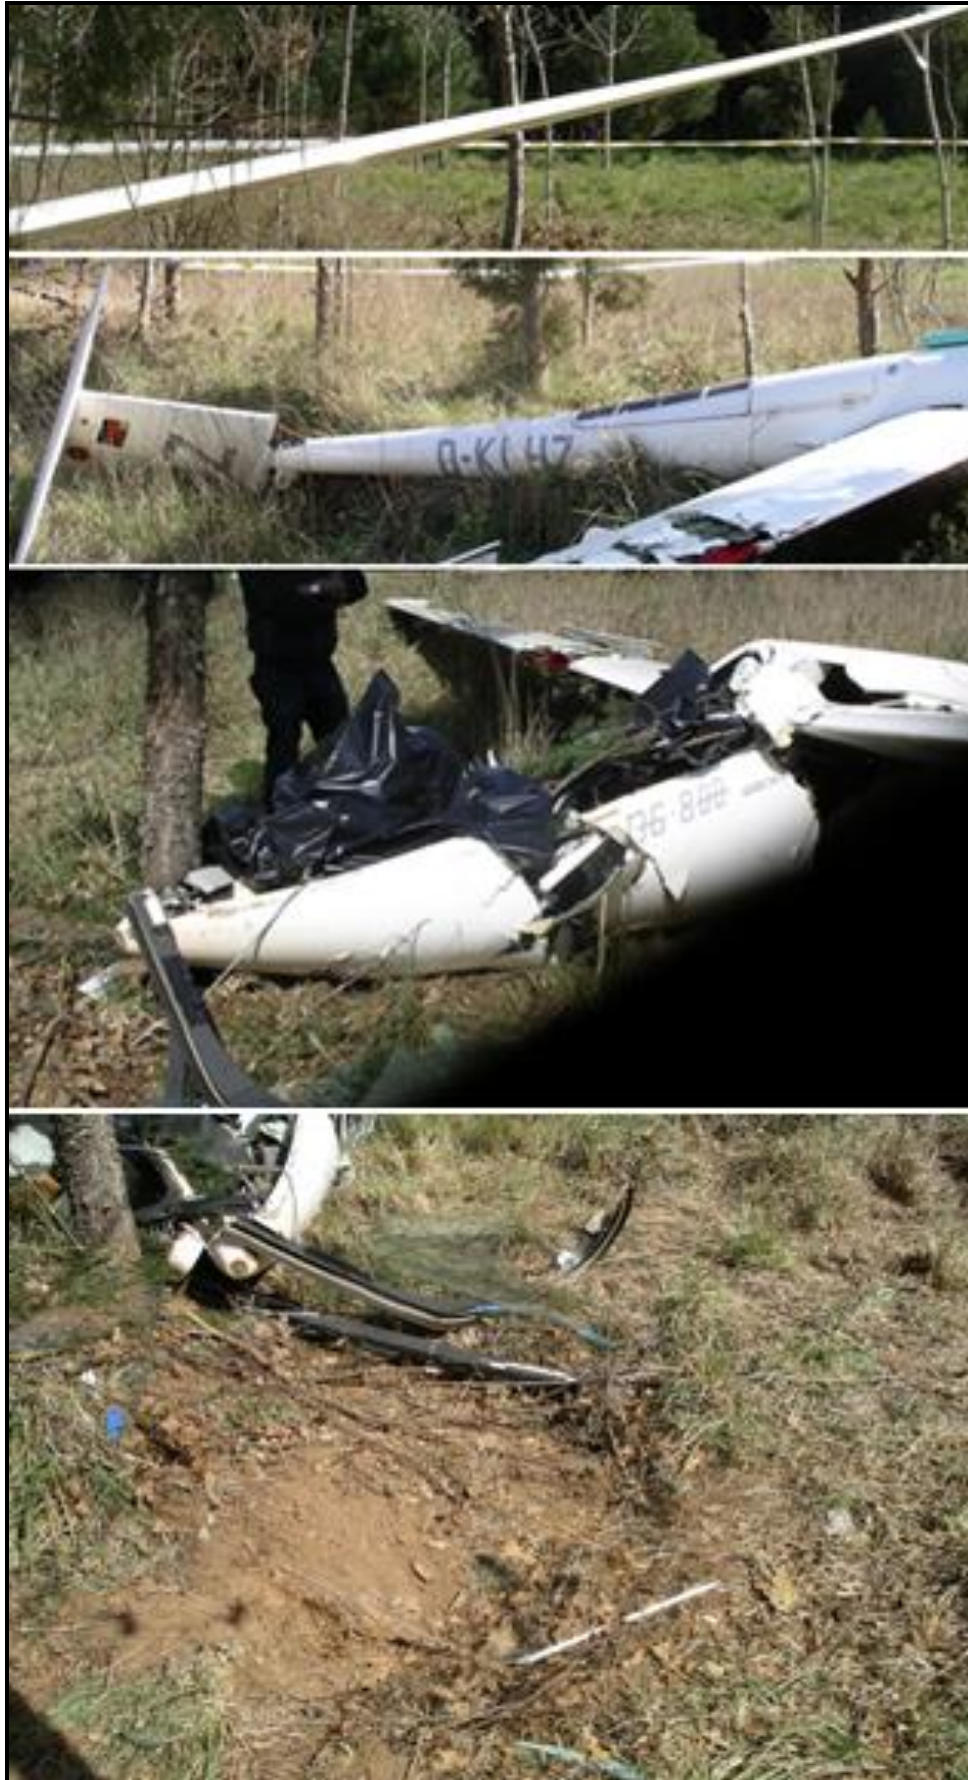
figura || picture n° 3

The glider penetrated between trees (*picture nr 3*), apparently rotating on its longitudinal axis, counter clockwise, till the right wing collided with a small pine tree, chopping off the branches on that side while descending vertically, stopping rotation and hitting the ground close to the tree roots, after which the fuselage fell backwards, grazed along another tree trunk and broke-up when hitting the ground on a small bank.

Wreckage & impact analysis seems to constitute a flight condition of sharp turn, in a closed airspace, at low airspeed, which caused the airplane to stall and enter a consequential spin, without altitude enough for recovery.

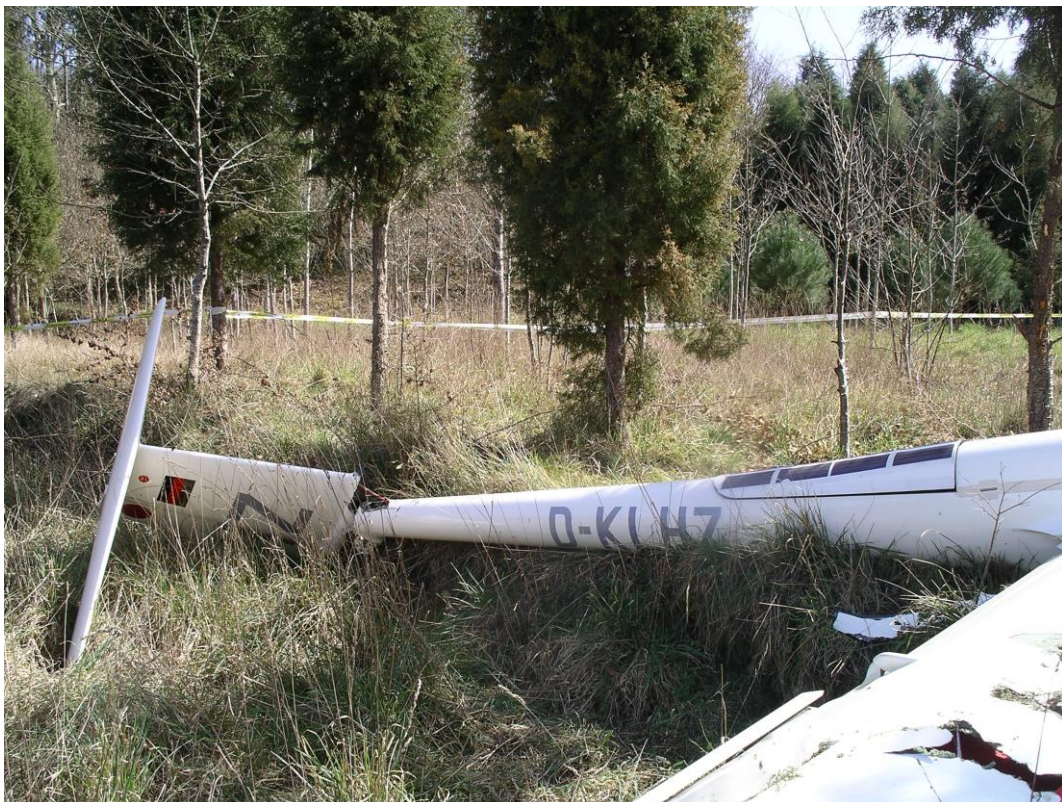
figura || picture n° 4

A aeronave ficou concentrada e com todas as suas partes ligadas entre si, sofrendo danos substanciais no bordo de ataque e extradorso da asa direita, fratura do cone de cauda e estabilizador vertical, alguns riscos do bordo ataque e superfície da asa esquerda, enquanto que a cabina de pilotagem ficava destruída ao partir em duas secções. O painel de instrumentos ficou praticamente intacto, com todos os instrumentos e sistema GPS de navegação e gravação de voo legíveis.

The aircraft was concentrated and all the parts connected together, suffering substantial damage to the leading edge and upper surface of the right wing, fracture of the tail cone and vertical stabilizer, some risks on leading edge and surface of the left wing, cockpit was destroyed breaking into two sections. The instruments panel was largely intact, with all instruments and the GPS navigation system and flight recording legible.

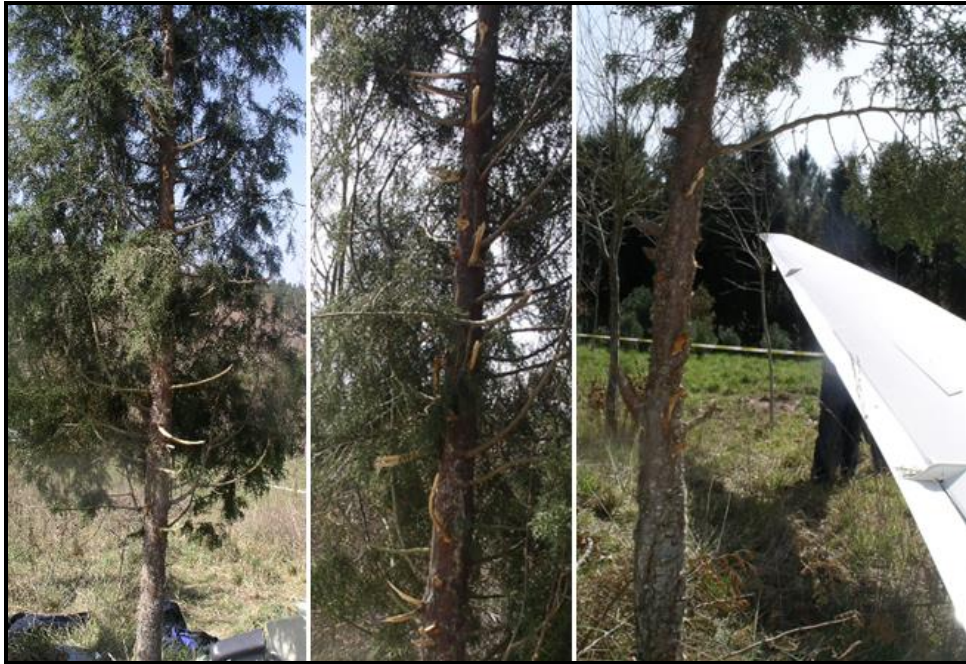
figura || picture n° 9

A aeronave despenhou-se próximo do aeródromo, nos subúrbios da localidade de Alvarim. O local da queda era um campo agrícola, com algumas árvores jovens. O planador penetrou entre as árvores, aparentemente rodando sobre o eixo longitudinal, para o lado esquerdo, até a asa direita embater num jovem pinheiro, decepando todos os ramos daquele lado (*figura nº 9*), ao mesmo tempo que deixava de rodar e continuava a descida vertical até ao solo, embatendo de nariz, próximo da raiz da árvore, após o que a fuselagem caiu para trás, com a cauda a esfolar o tronco de uma outra árvore e partir pelo cone de cauda ao embater num pequeno desnível do terreno.

The aircraft crashed near the airfield on the outskirts of Alvarim location. The crash site was a farmland, with some young trees. The glider penetrated between trees, apparently rotating on its longitudinal axis, counter clockwise, till the right wing collided with a small pine tree, chopping off the branches on that side (*picture nr 9*), while descending vertically, stopping rotation and hitting the ground close to tree roots, after which the fuselage fell backwards, grazed along another tree trunk and broke-up when hitting the ground on a small bank.

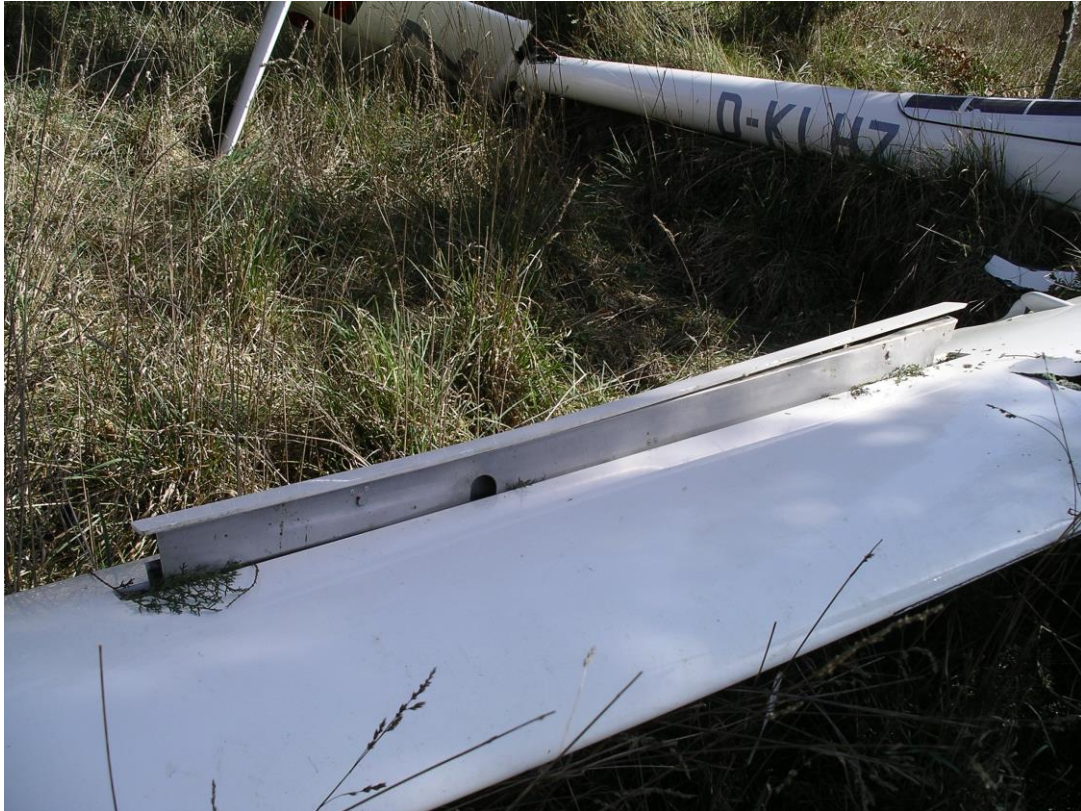
figura || picture n° 10

Os destroços encontravam-se ligados entre si e concentrados no mesmo local com apenas alguns fragmentos do vidro e molduras da *canopy* espalhados nas proximidades do nariz, indicando uma trajetória vertical, de nariz em baixo. O nariz do planador cavou uma cratera no solo e a aeronave imobilizou-se em posição normal, sofrendo danos substanciais no bordo de ataque e extradorso da asa direita, cone de cauda fraturado e alguns riscos do bordo ataque e superfície da asa esquerda, enquanto que a cabina de pilotagem ficava destruída ao partir em duas secções. O painel de instrumentos ficou praticamente intacto, com todos os instrumentos e sistema GPS de navegação e gravação de voo legíveis. O motor encontrava-se acondicionado no seu compartimento e os seus comandos selecionados para uma condição de motor parado. Os flaps encontravam-se na primeira posição de extensão (5º/8º) e os freios aerodinâmicos estavam saídos mas com a alavanca na posição de recolhidos.

The wreckage was concentrated and only canopy's glass fragments and frames were spread near the aircraft's nose, signaling it crashed, almost vertically, on a nose down position. Glider's nose dug a crater on the ground and the plane rested on its belly with substantial damage on right wing leading edge and over wing surface, broken tail cone and some abrasion on left wing surface and leading edge, being the cockpit destroyed, broken in two main parts and separated from fuselage. Instrument panel survived almost intact and all instruments and GPS navigation and recording system (logger) were readable. Engine was stored on its compartment and all its controls were selected for engine shut-down condition. Flaps were selected to first extended position (5º/8º) and speed-brakes were extended with actuating lever in retracted position.

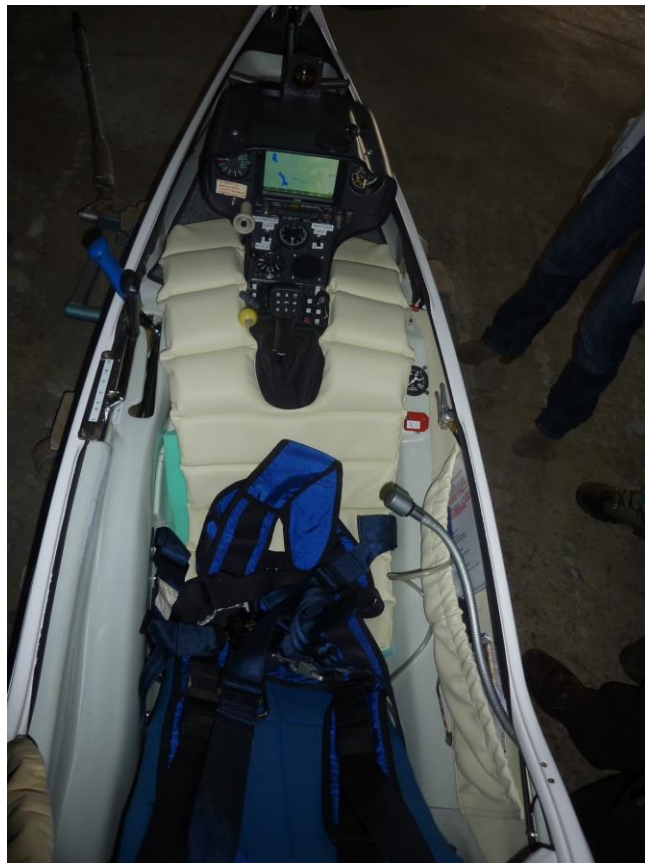
figura || picture n° 11

Face às forças produzidas no impacto, não haveria qualquer possibilidade de sobrevivência neste acidente, devido à violência da colisão frontal com o solo.

Given the forces produced on impact, there would be no possibility of survival in this crash, due to the violent frontal impact with the ground.

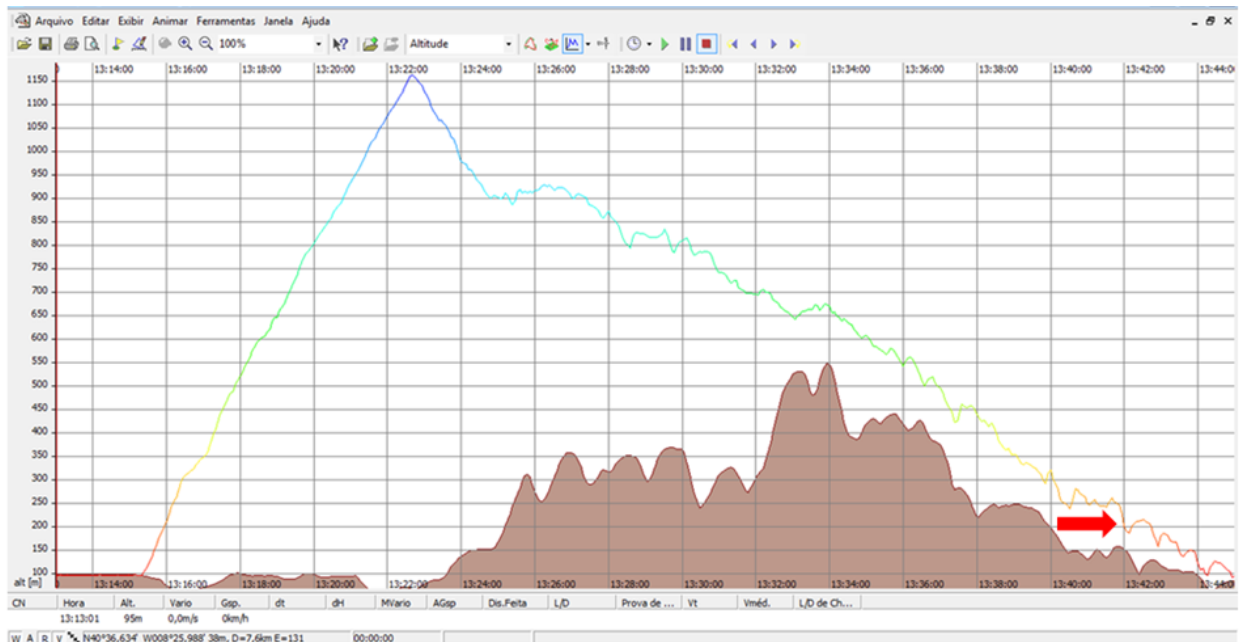
figura || picture n° 16 (Fonte || Source: SeeYou)

According to the flight computer download, the pilot flew into a Valley, which from a certain point (*picture nr 16*) was unable to return to the departure aerodrome, in case it didn't get a strong thermal or orographic vertical current.

The engine could not be started because it needs a minimum height of 400 m, and in the valley the height available was below this limit.

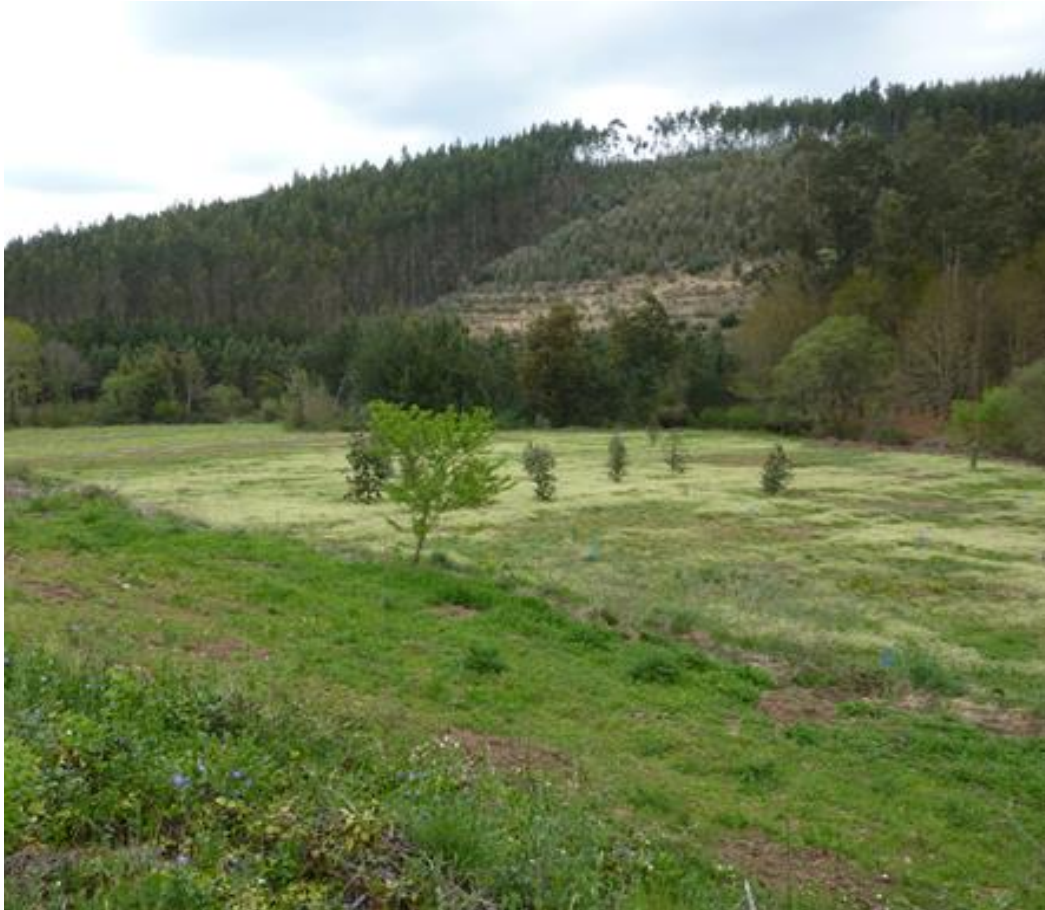
figura || picture n° 17

A tarefa não é fácil, devido às características do terreno, mas por fim encontra um local que não sendo o ideal, pois tem pequenas árvores e arbustos, possibilitava uma aterragem com o mínimo de danos (figura nº 17).

The task is not easy, due to the characteristics of the ground, but finally finds a place that is not ideal, because it has small trees and shrubs, but allows a landing with minimal damage (*picture nr 17*).

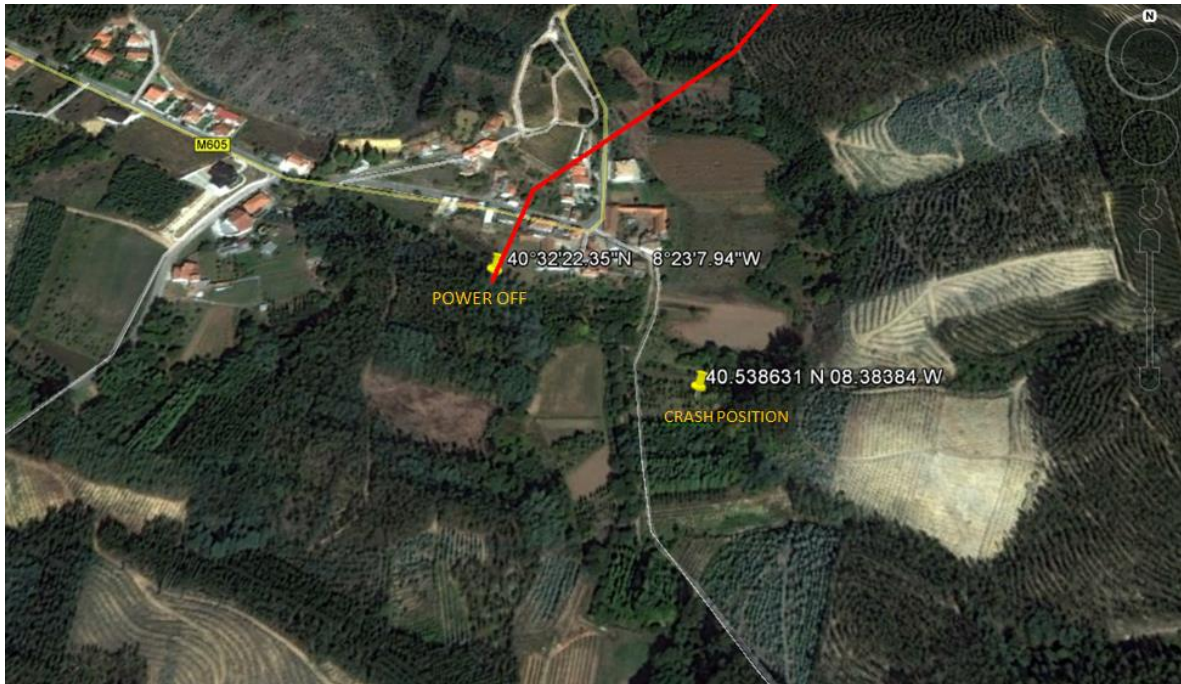
figura || picture n° 18

The electric current is switched off, with the consequent loss of the *Logger Flight* data recording in accordance with picture nr 18, the distance between the end of recording and the crash site.
