LEÁVIA / CS-AUR

Colisão com o solo // Ground collision
Aeródromo Municipal de Cascais (LPCS)
Cascais, Portugal
26 de junho 2012, 21:31 UTC
2012, June 26th, 21:31 UTC

Cessna 152

RELATÓRIO FINAL DE ACIDENTE
ACCIDENT FINAL REPORT
10/ACCID/2012

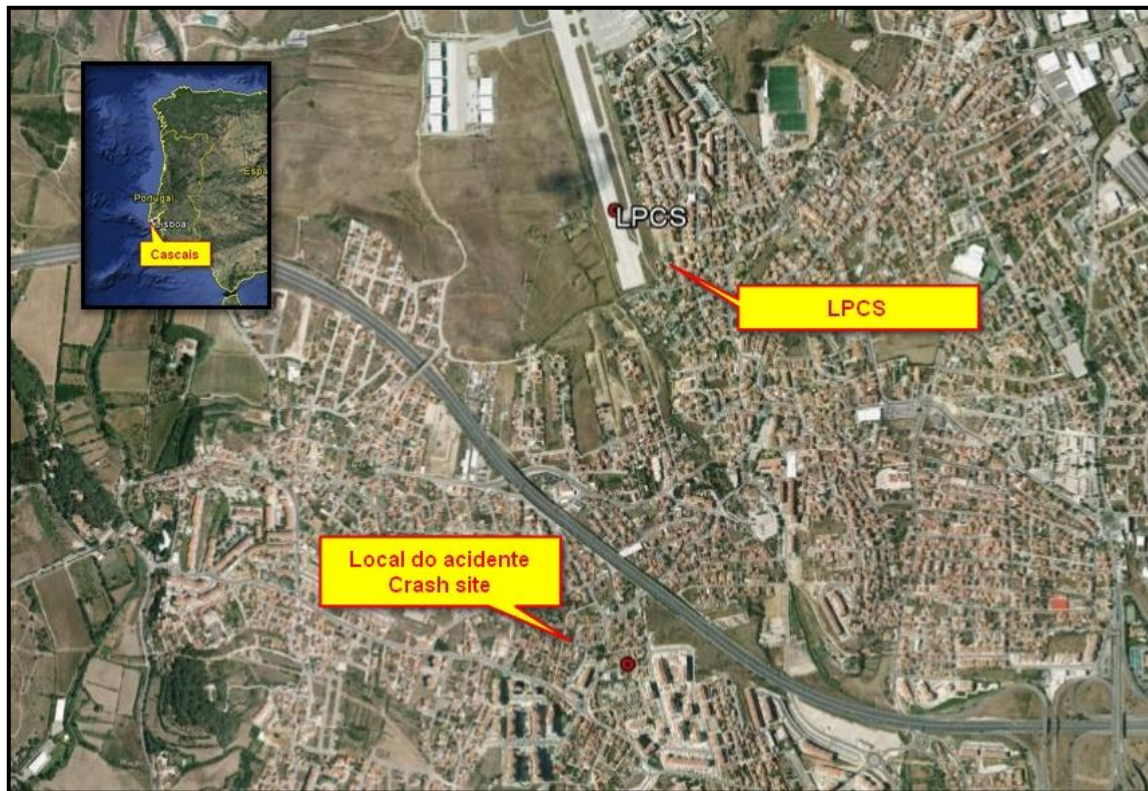
figura || picture nº 1

In the following moments, fire fighting personnel facing the runway heard a backfire and saw an aircraft going down towards a residential area (picture nº 1).

Local do acidente || Crash site

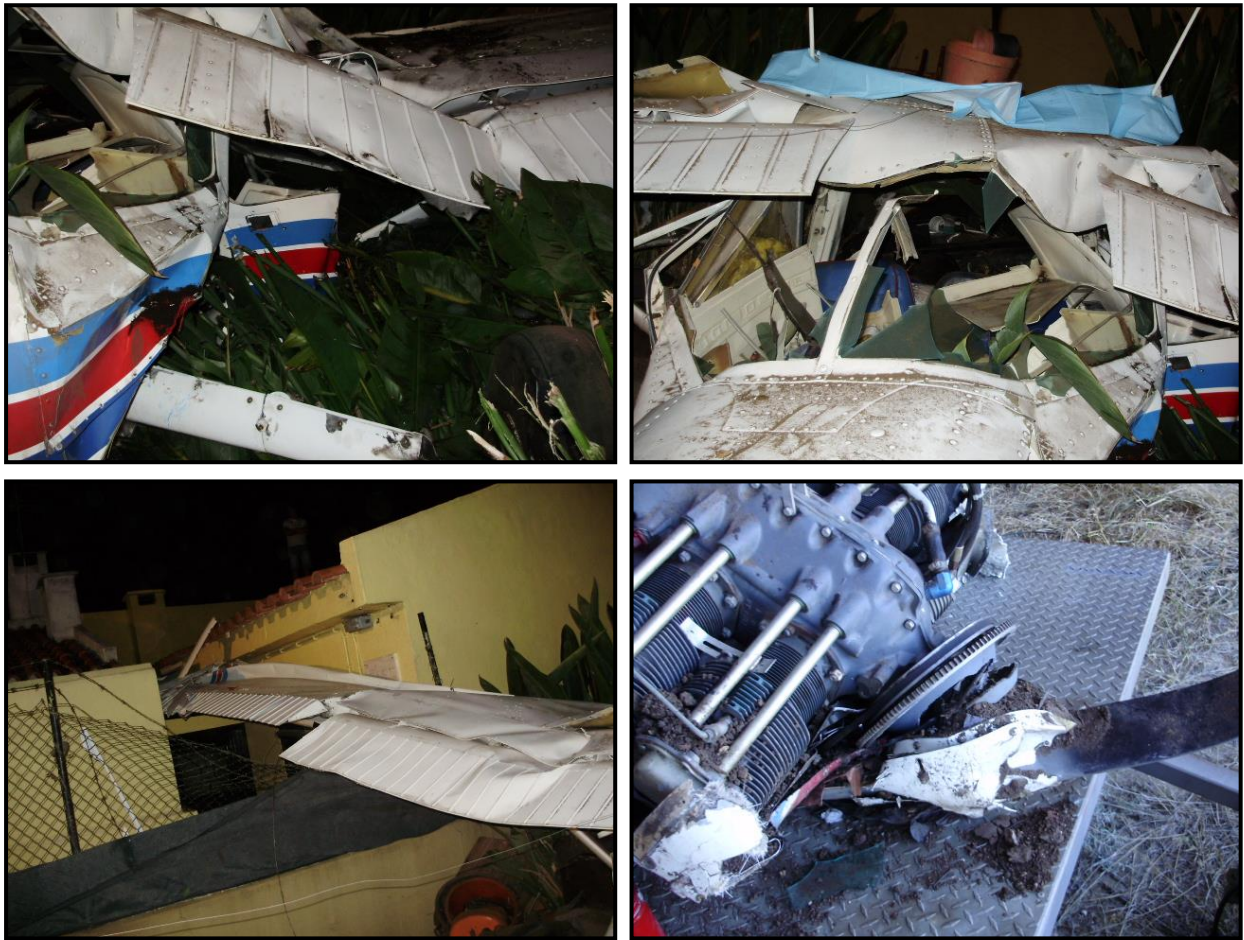
figura || picture nº 2

The nose of the aircraft hit a small pile of manure, which served to cushion the collision force and the aircraft immobilised in a nearly horizontal position, with the left wing docked between two buildings and the right wing and fuselage resting on the existing planting in the yard.

The aircraft was classified as destroyed as a result of the impact forces.

Estado do avião após o acidente || Aircraft status after the accident

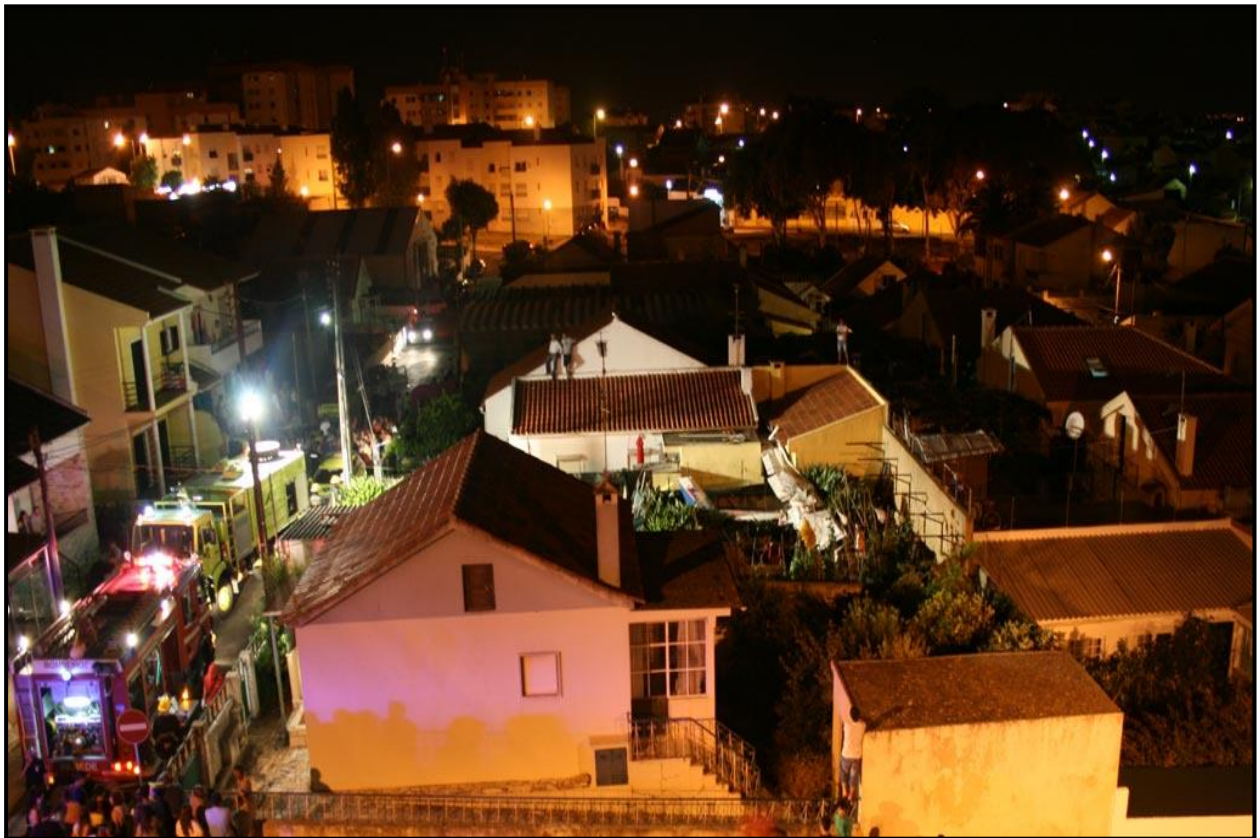
figura || picture nº 7

The aircraft was found embedded in a small yard totally walled, almost indicating that it was manually placed in position (picture nº 7).

Local do acidente || Crash site

The marks on the ground evaluated by the existing photos and the damage in the aircraft are consistent with an aircraft colliding with the ground at a low horizontal speed, a not very high nose down attitude, approximately 20°, and little or no bank.

The propeller cone hit cleanly on a small amount of manure that was next to the wall, withheld by folded blades that indicate the angle of the propeller and engine power at the moment of impact. The damage visible in the ground and the light propeller deformation indicates that the engine was producing significant amount of power energy at the moment of impact.

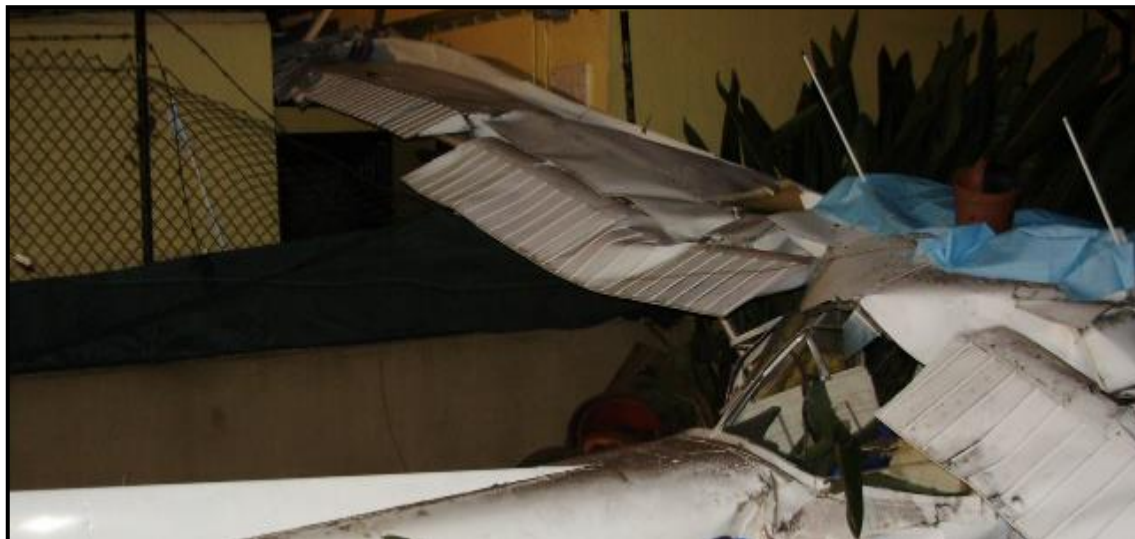
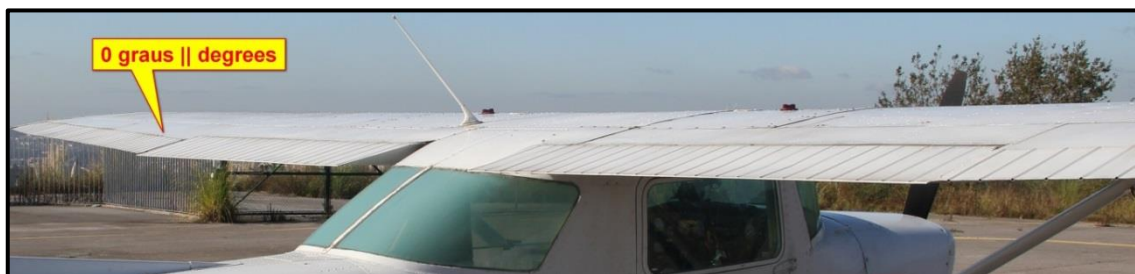
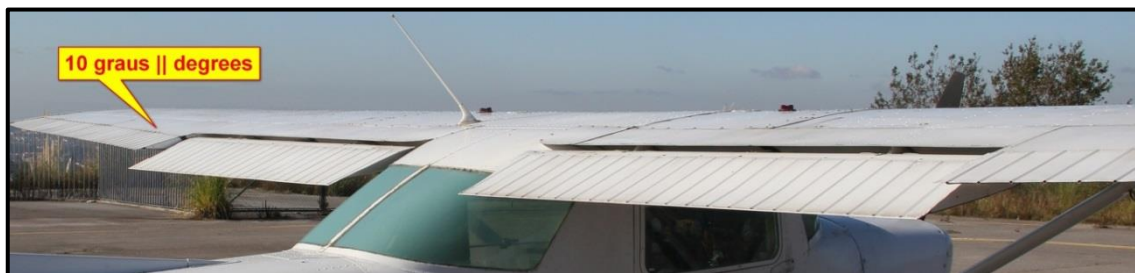
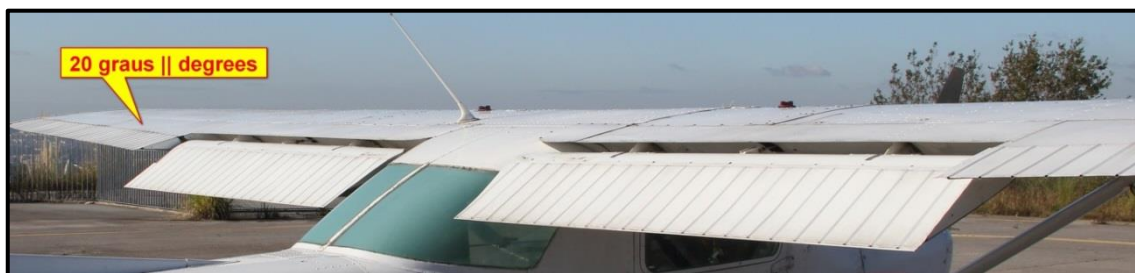
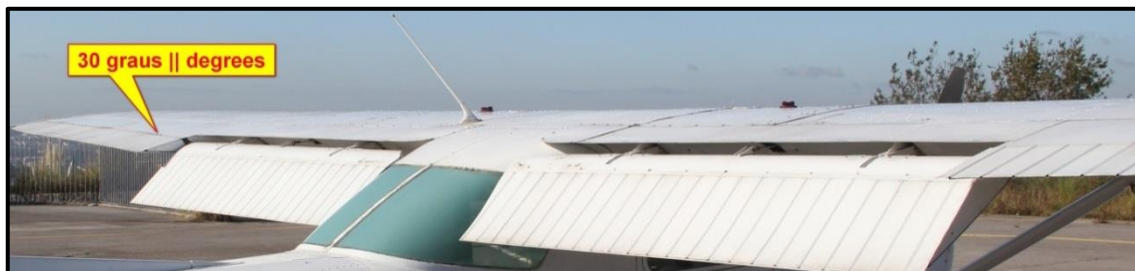
figura || picture nº 8

There are records that an examination to the flap lever has been carried out, which could establish what its position at the moment of impact was. The flaps were found in a position accessed as 20 degrees (picture nº 8). It would be more likely to find the flaps fully extended in a 30° position.

Comparação da posição dos *flaps* || Flaps position comparison

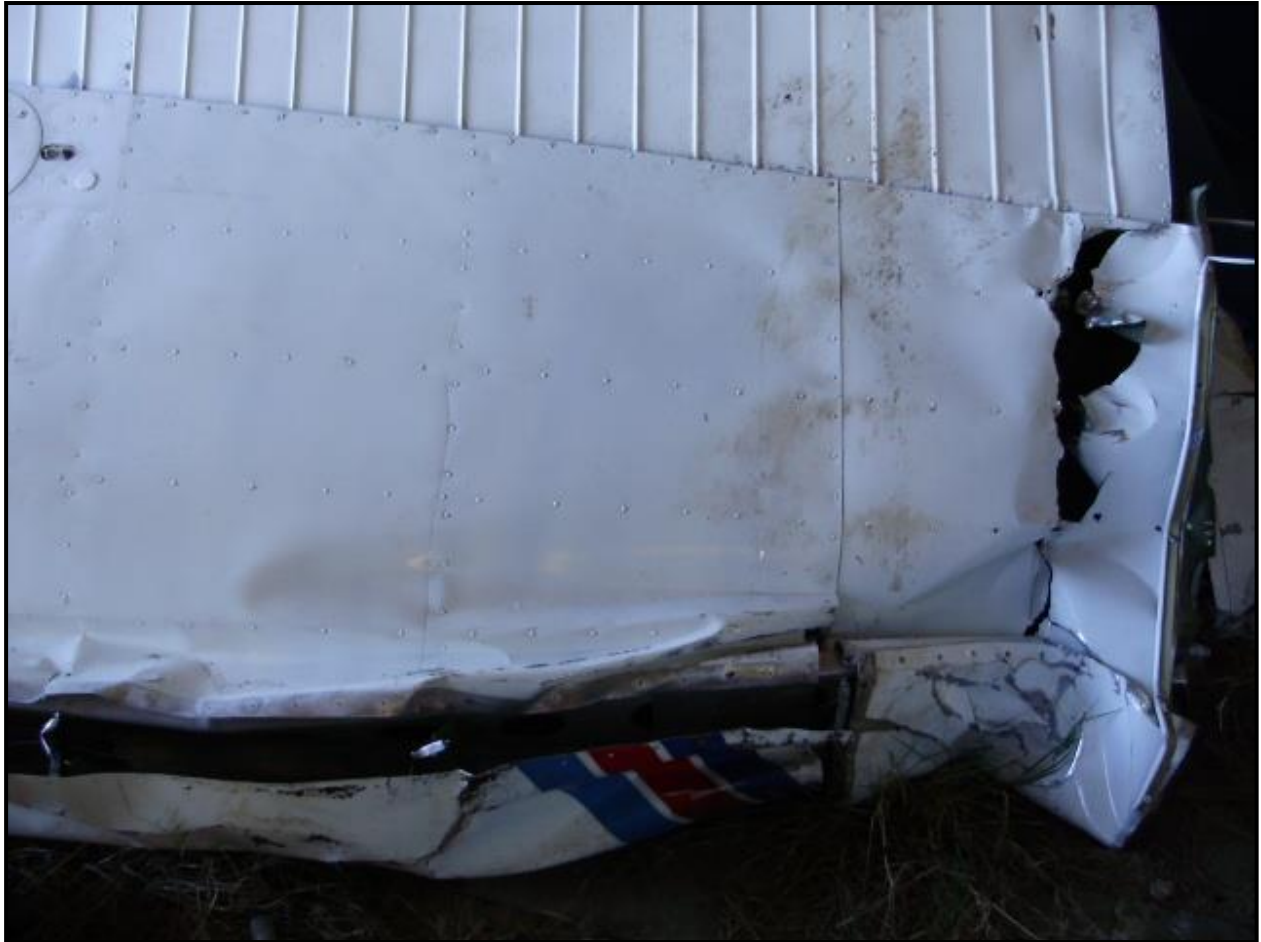
figura || picture nº 12

Along the right wing tip there was a longitudinal tear from the leading edge until the aileron (picture nº 12)

Rasgo na asa direita || Right wing tear

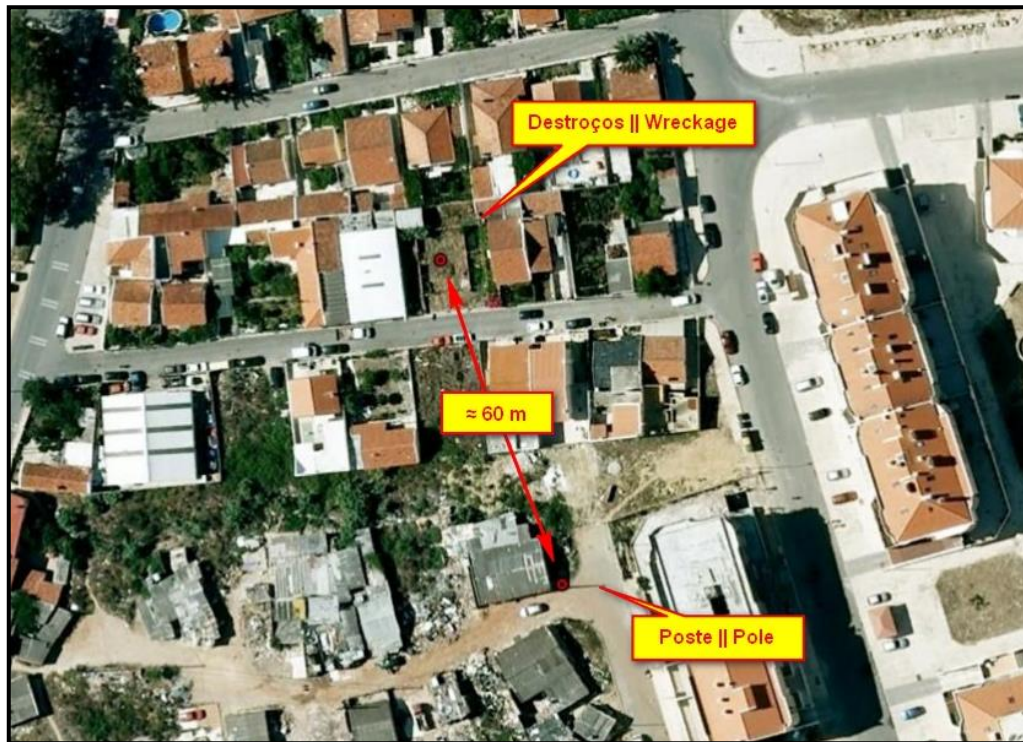
figura || picture nº 13

During the investigation it was hypothesized that this damage origin might have been caused by an electrical pole situated about 60 meters from the crash site, in the direction of the airplane flight path (picture nº 13)

Posição do poste || Pole position

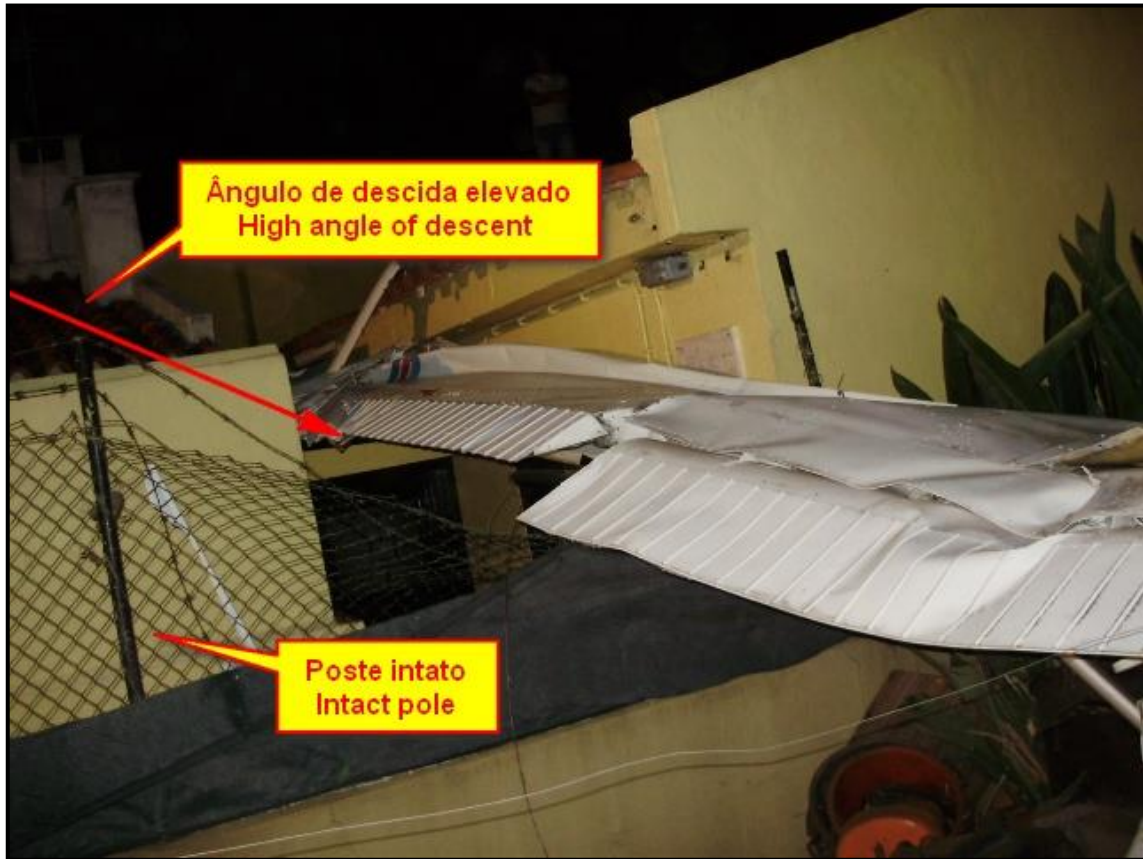
figura || picture nº 14

Once again this data couldn't be completely confirmed. There is no such way of knowing the CS-AUR effective flight path.

Ângulo de descida || Descent angle
