# AEROLAZER / CS-UQL

***Colisão com o solo // Ground collision  
Campo de Voo de Benavente  
Benavente, Portugal  
03 de abril 2012, 16:30 UTC  
2012, April 03<sup>rd</sup>, 16:30 UTC***

***TL 2000 Sting***

**07/ACCID/2012**

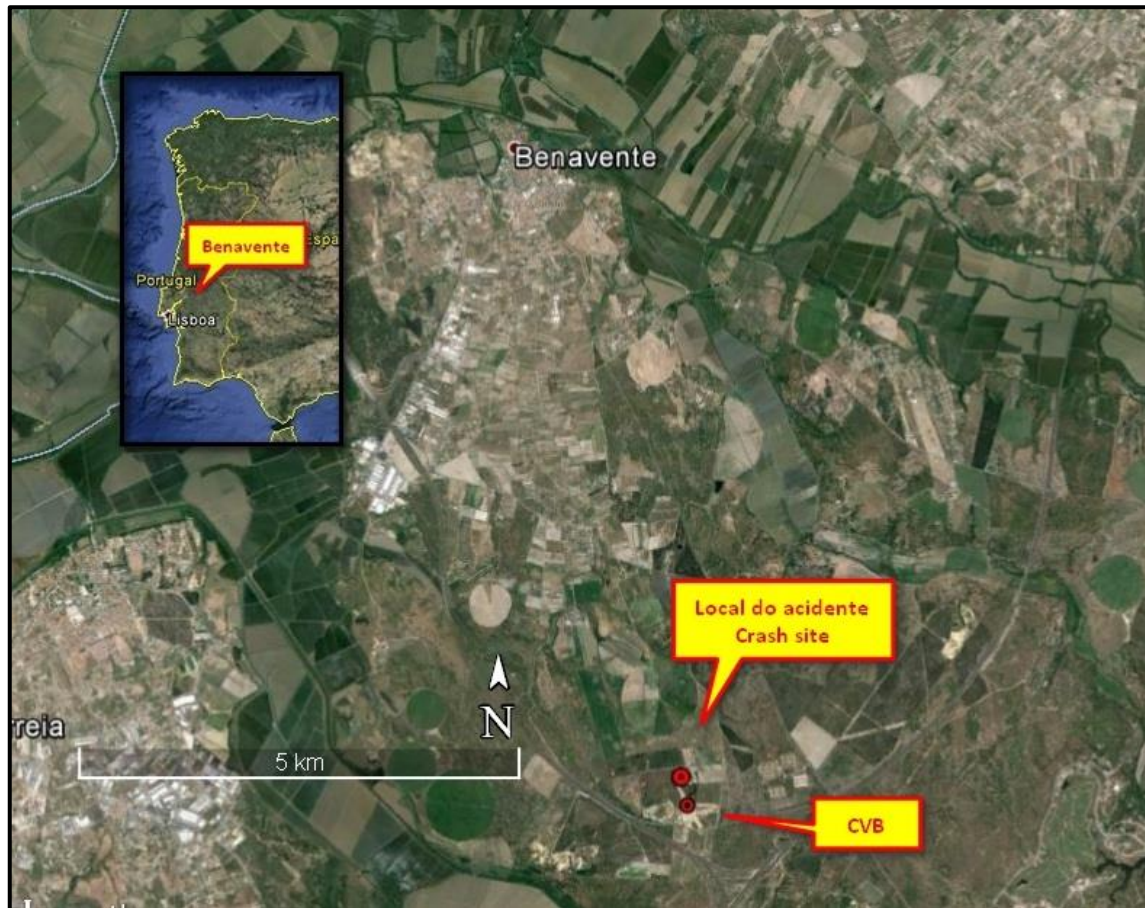
figura || picture nº 1

After a touch and go, at 17:30, the CS-UQL took off from runway 33, initially with a normal take-off profile and then with an abnormal nose up attitude. Then it banked to the right and then to the left, stalling, and crashed 120 metres from the end of runway 33 (picture nº 1).

Local do acidente || Crash site

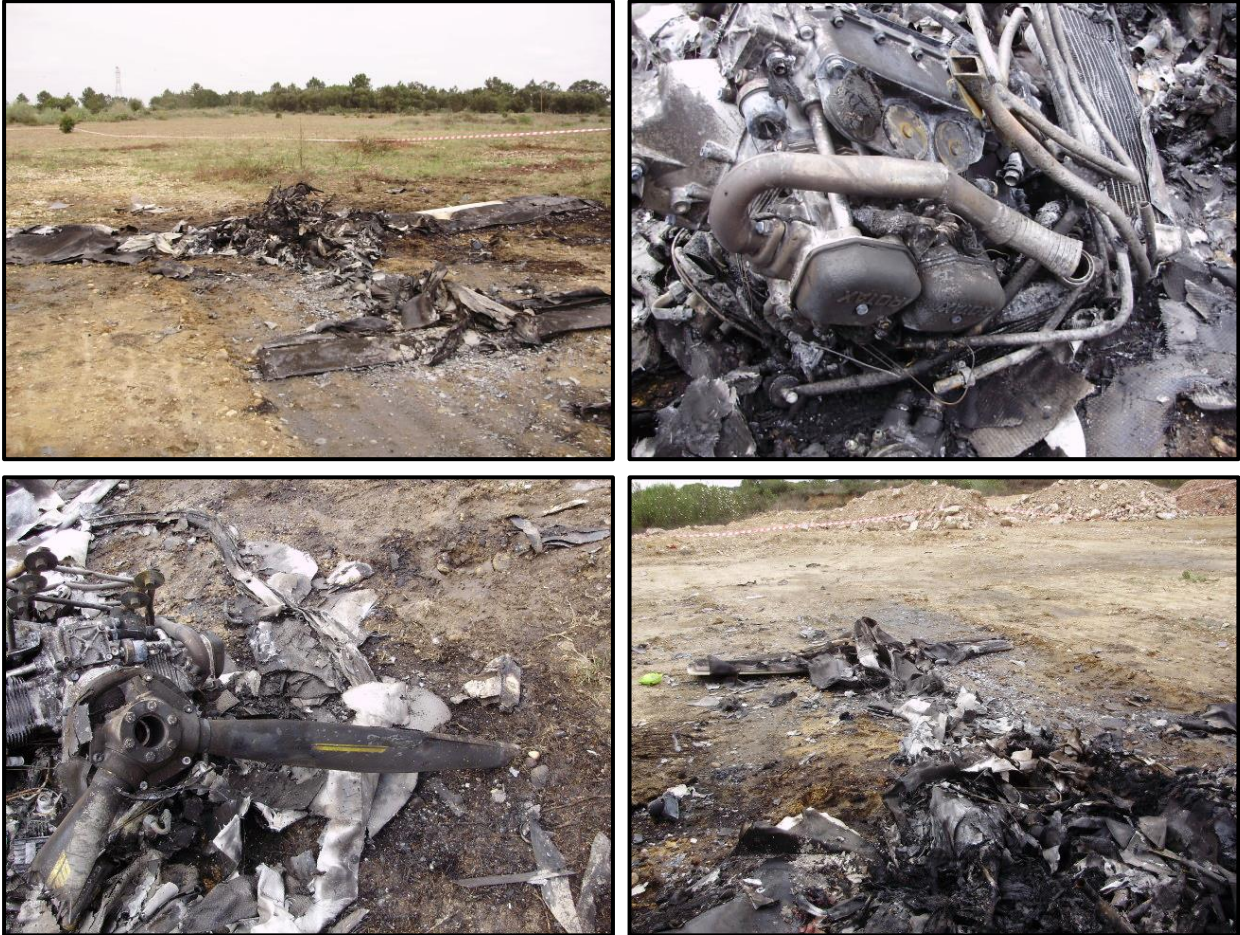
figura || picture nº 2

O grau do dano da aeronave foi classificado como “destruída” em virtude de a aeronave ser irrecuperável e ter sido totalmente consumida pelo fogo (figura nº 2).

The degree of the aircraft damage was classified as "destroyed" due to the aircraft being irrecoverable and totally consumed by fire (picture nº 2).

Estado do avião após o acidente || Airplane status after the accident

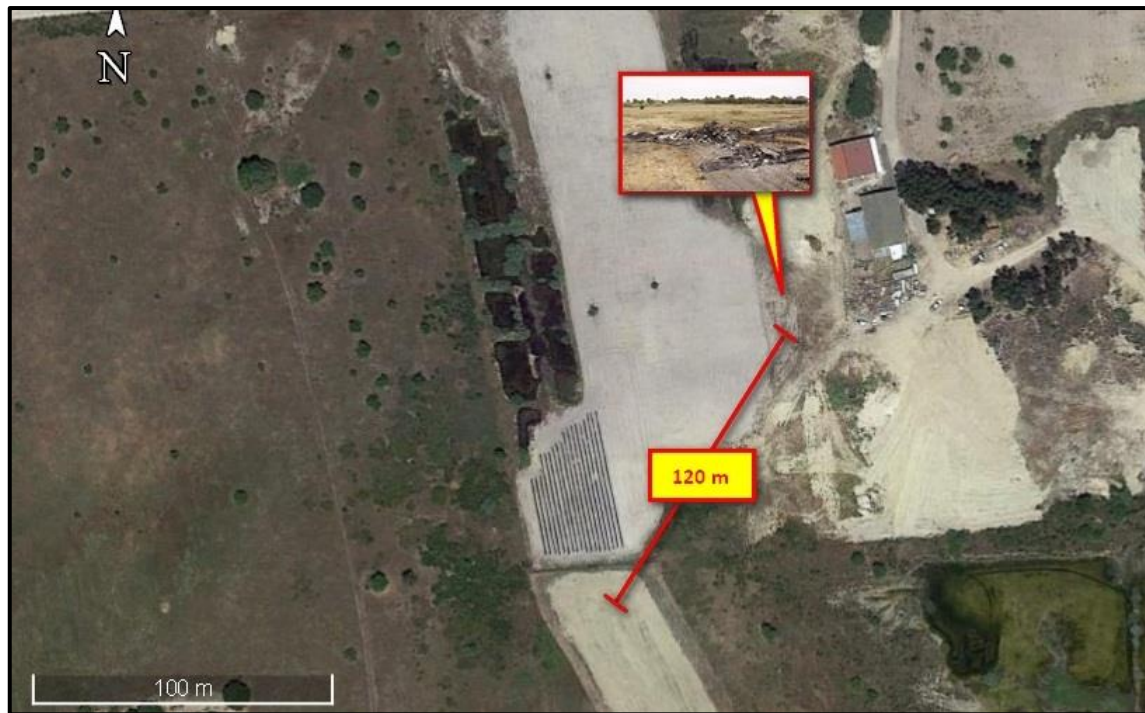
figura || picture nº 6

The airplane crashed 120 meters to the northeast of the end of runway 33 in an agricultural field clean of any plantation. The wreckage pointed in the take-off direction. There was no significant obstacle in the vicinity and the terrain ahead showed good conditions for an emergency landing. There were no visible signs of the airplane sliding on the ground suggesting a vertical fall with reduce horizontal speed (picture nº 6).

This reduced horizontal speed was confirmed by the propeller status and respective fractures, result of an impact under rotation and not an impact in translation.

Local do acidente || Crash site

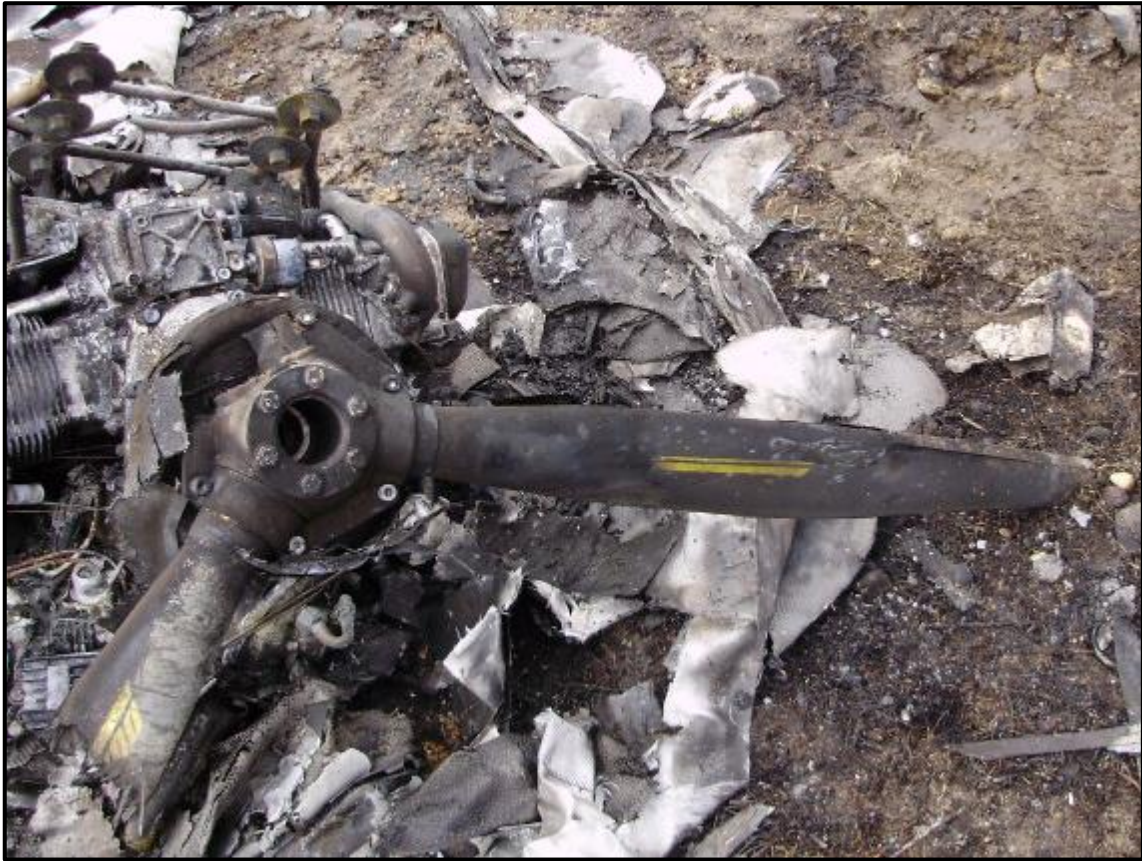
figura || picture nº 7

A hélice apresentava-se com uma das pás fraturada a cerca de 1/3 da raiz e outra intacta. O sistema de retenção do hélice fraturou e libertou uma das pás (intacta), que foi projetada cerca de 3m para trás do avião (figura nº 7).

The propeller had a fractured blade at about 1/3 from the root and another one intact. The propeller retention system fractured and released one blade (intact) which was projected about 3 m behind the airplane (picture nº 7)

Hélice || Propeller

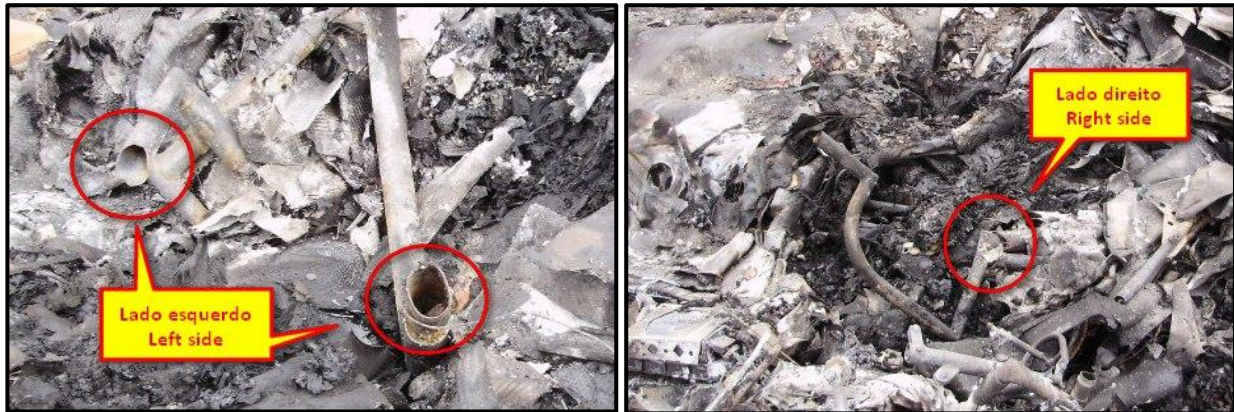
figura || picture nº 8

Although calcined, it was possible to notice the fractured landing gear, with the two main legs open outwards, the left side joystick fractured at the bottom and the right one still attached to the horizontal twist bar but with a partial fracture in the welding area (picture nº 8).

Destroços || Wreckage

All these fracture have been attributed to aircraft's impact with the ground.

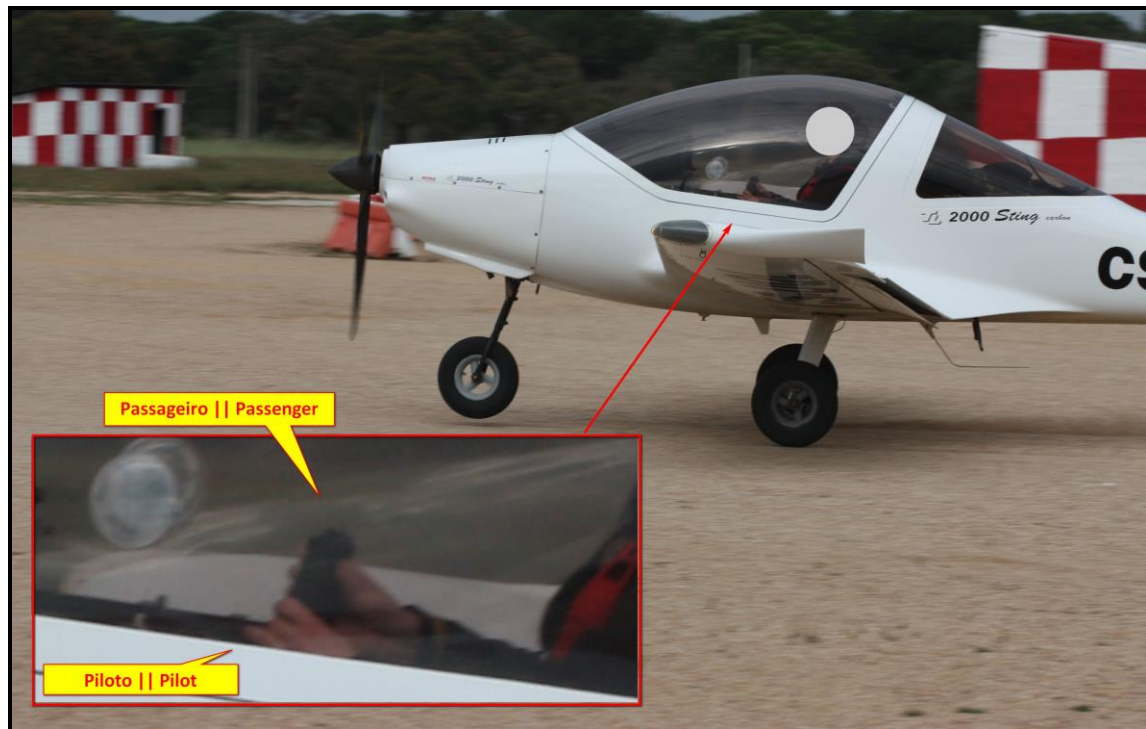
figura || picture nº 19

In the first take-off it is possible to see the passenger holding the joystick with his right hand while the pilot seems to be just gently monitoring the maneuver (picture nº 19).

Decolagem || Take-off

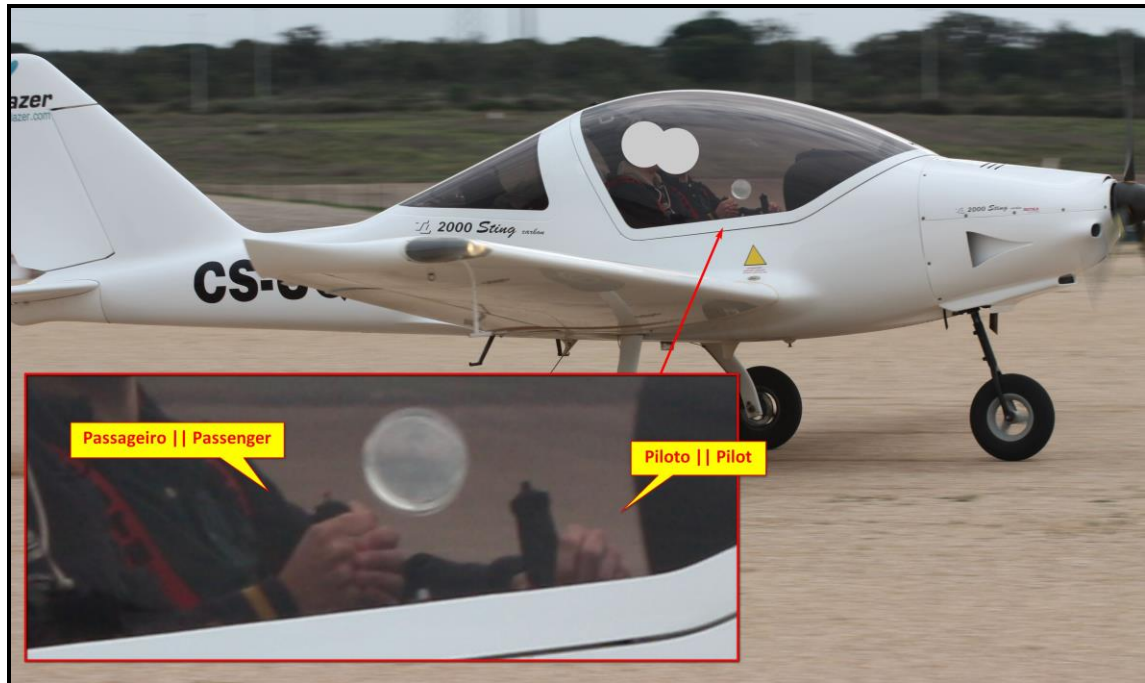
In the third circuit it is possible to see the passenger holding firmly the joystick with both hands while the pilot seems to continue to monitor gently the maneuver (picture nº 20).

figura || picture nº 20  
Aterragem || Touch down

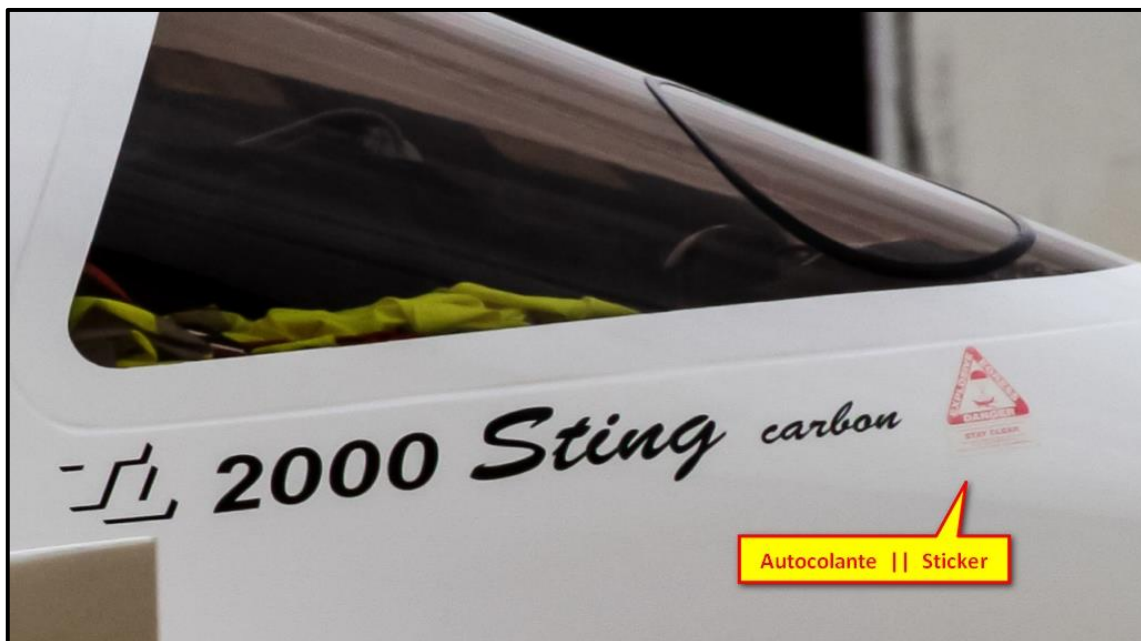
figura || picture nº 27

The CS-UQL, as well as remaining Aerolazer aircrafts equipped with these systems, had identification stickers (picture nº 27).

Autocolante de identificação PBS || PBS identification sticker
