**Runway excursion during 180° turn on
runway without turn pad**

**Pista 06
Runway 06**

**Aeroporto Internacional de Belém
Belém – Brasil (SBBE)
Belém International Airport
Belém - Brazil (SBBE)**

RELATÓRIO FINAL DE INCIDENTE
INCIDENT FINAL REPORT
16/INCID/2014

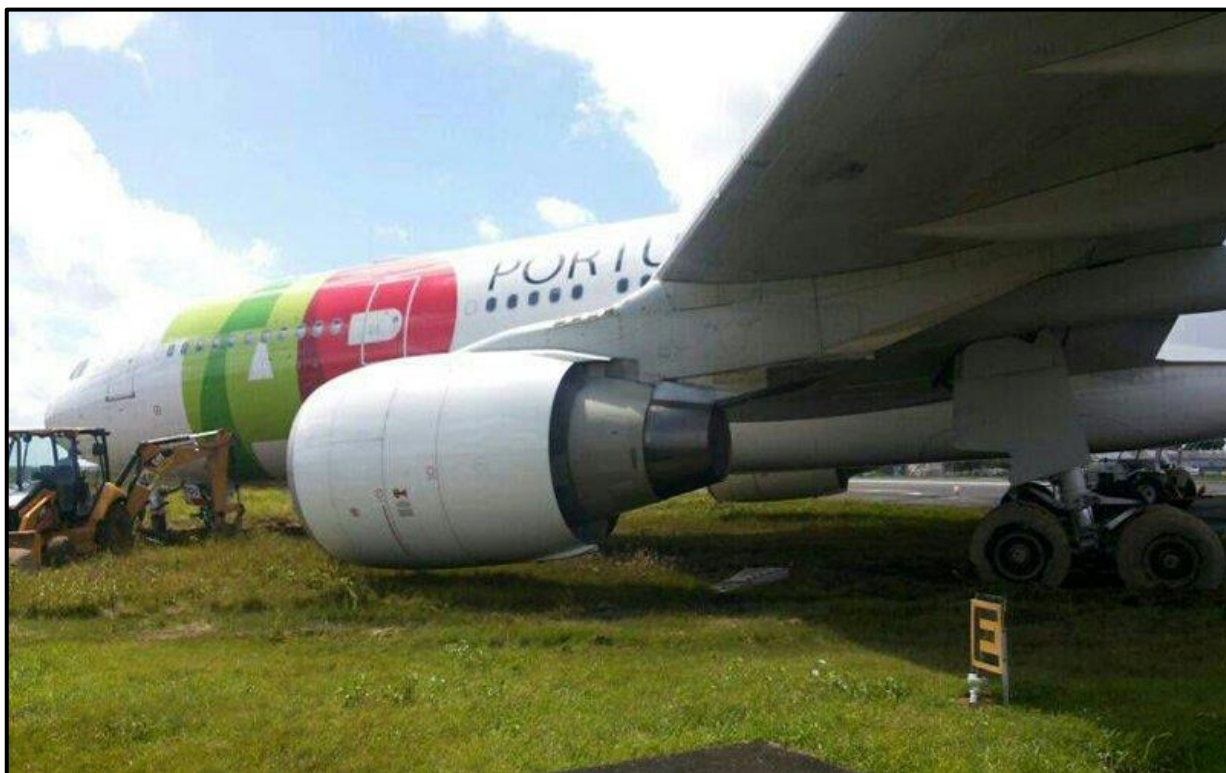
Figura | Picture nº 2

Posição do avião | Aircraft position

During the turn the Commander felt the nose wheels slip and when he realized that the margin of about 3 m between the space needed for the back-track (42 m in ideal conditions) and the width of the runway (45 m) would "disappear" was warned by the Co-pilot that something was wrong with the turn. Applied brakes immediately unable to prevent the runway excursion.

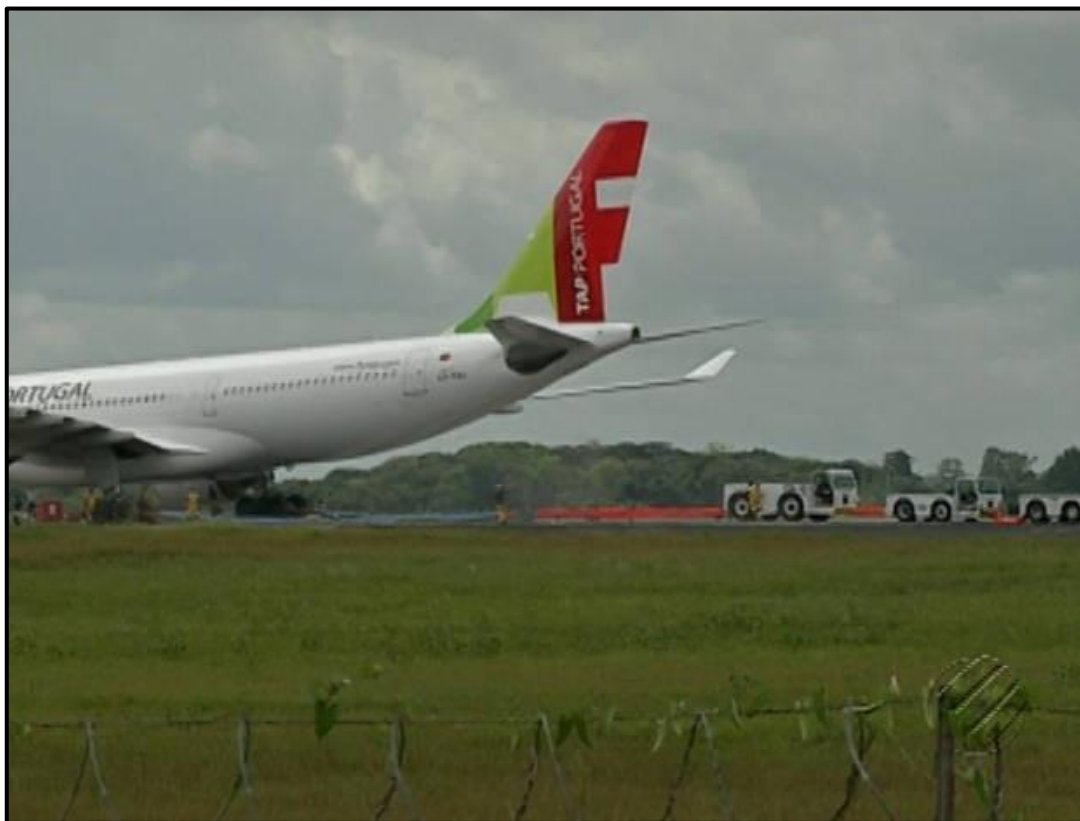
Figura | Picture nº 4

Viatura de reboque | Towing cars

The ground safety area of the runway was reinforced through which the plane would have to go to return to the runway, and by traction was towed.

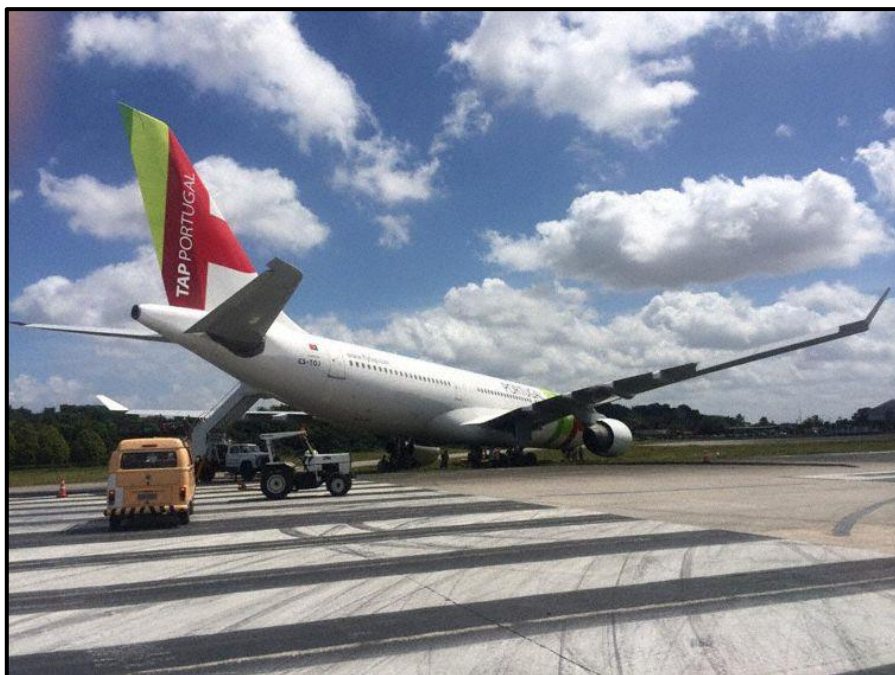
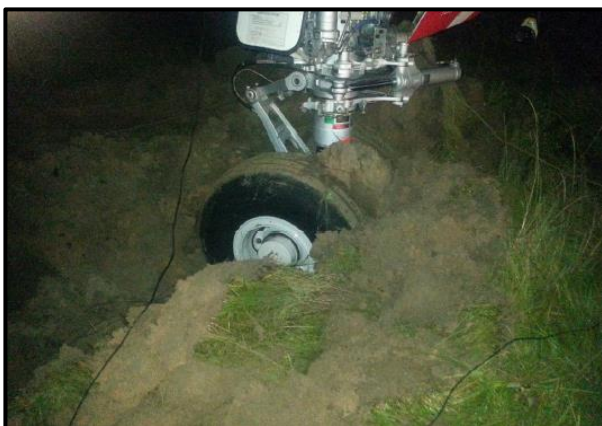
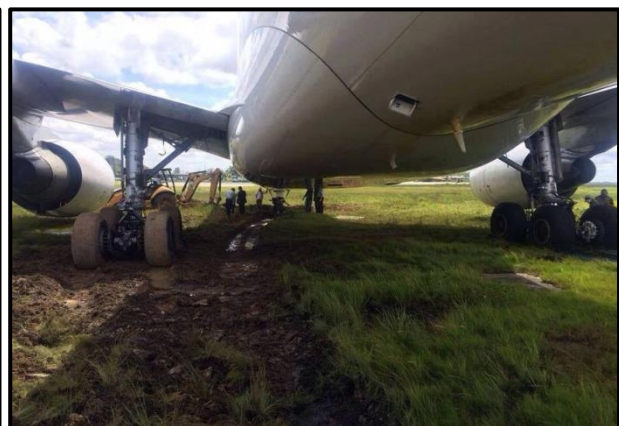
Figura | Picture Nº 10

Through the analysis of photographs, it was not possible to decipher which mark was caused by the skidding of the nose wheel at the runway threshold.

On the surface the marks left by the landing gear are well perceptible.

Marcas e regos | Marks and trails

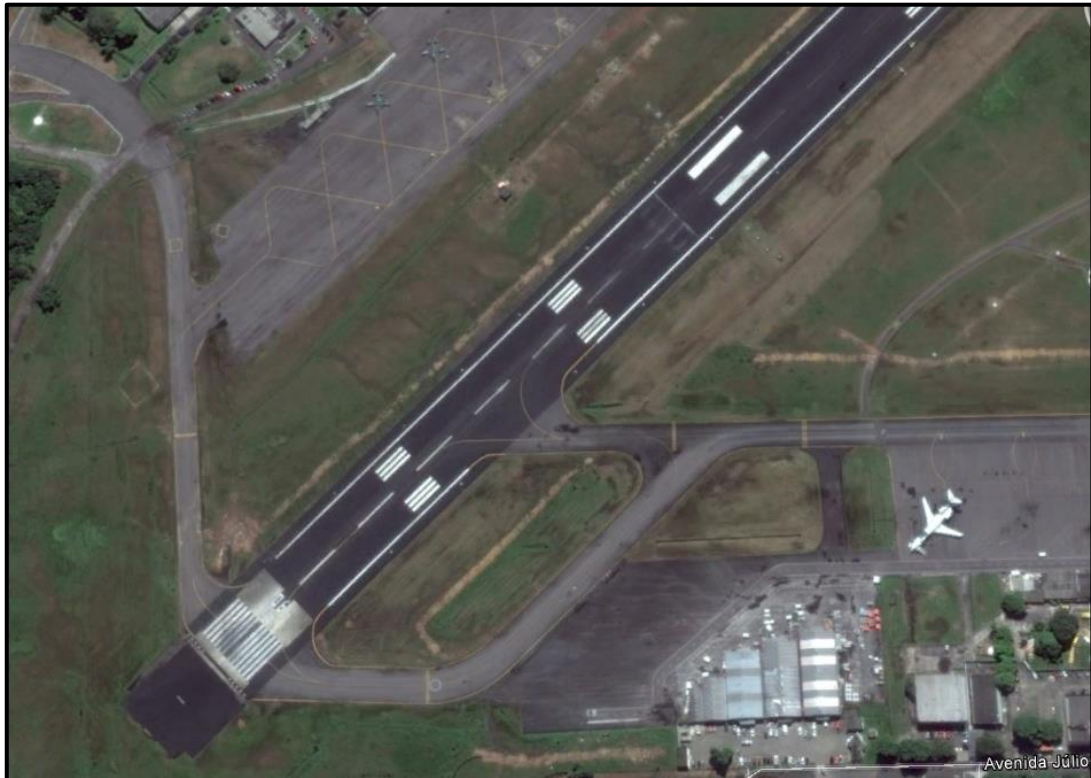
Figura | Picture nº 21

Início da Rwy 06 SBBE | THR Rwy 06 SBBE

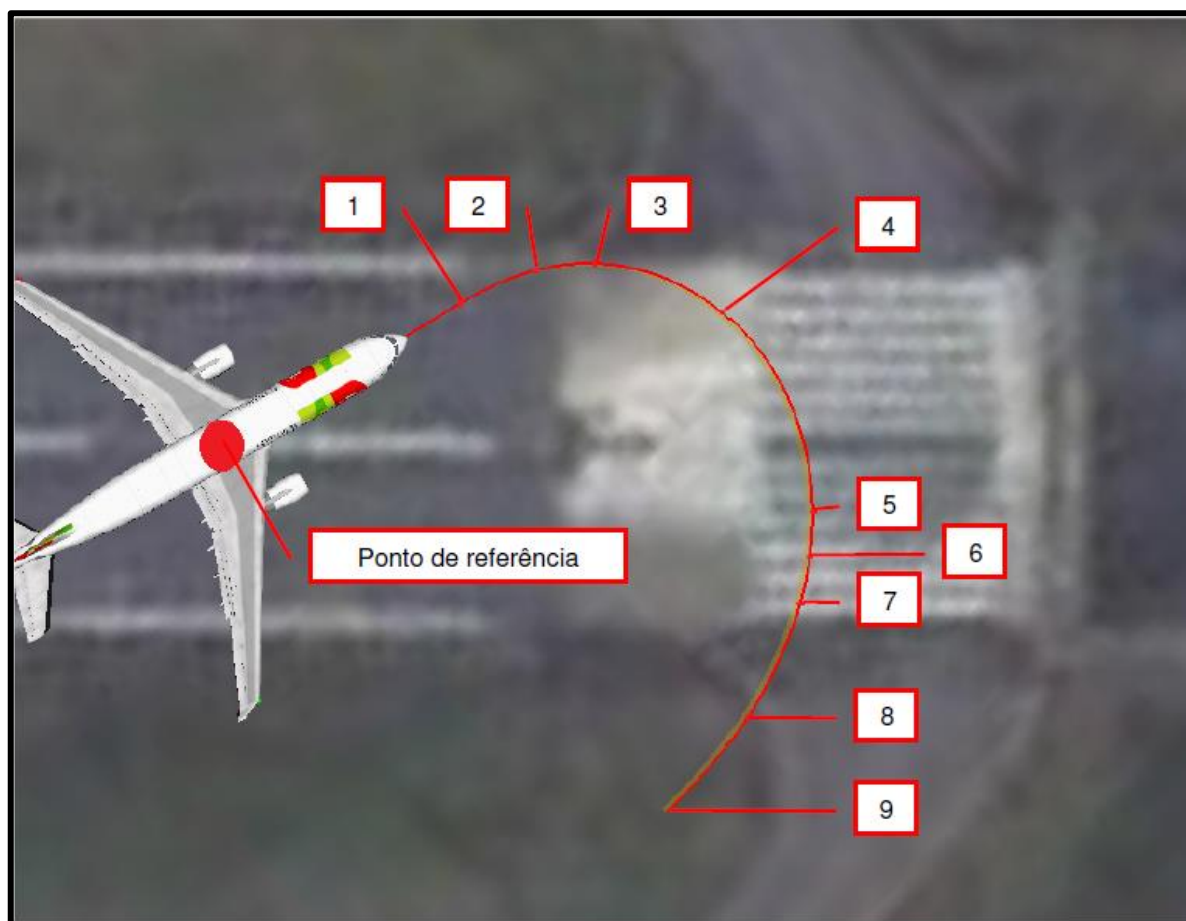
Figura | Picture nº 23

23:17:03 – Starting right turn (heading 221°; 31,5% N1; 25,9% N2; 4 kt GS).

Trajetória aproximada da aeronave e ponto de referência | Approximate trajectory of the aircraft and the reference point
